# LOHJAN YHTEISLYSEON LUKIO

## Tutkimusraportti

### TATE-järjestelmien kunto- tutkimukset

Raportin päiväys: 15.1.2018

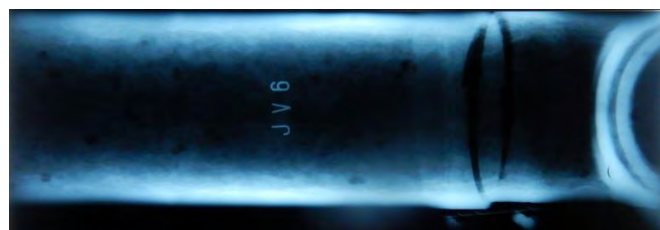
**JV6:** Pohjakerros, Iv-konehuonetila 0.40; Jv-viemäriinlinjan pystyputkiosat tilan seinustalla lähellä lattiaa 110/5,0 mm.

**JV6:** Jv-viemäriinlinjan pystyputkiosissa erottuu laaja-alaista syöpmää < 30 % seinämän pak-suudesta. Jäljellä oleva seinämäpaksuus on noin 3,5 mm. Kuvatulla putkiosuudella on yksittäisten valuhuokosten kohdilla pistemäisesti huomattavastikin pidemmälle edenneitä putkiseinämän syöpmävaurioita. Kuvausalueen putkiosien kohdilla putkiseinämien syöpmäinen on laminaarisesti edennyt. Kuvausalueella putkilinjan sisällä erottuu kohtalaisesti sakkakertymää. Kuvausalueen pantaliitoksen asennus on epäsymmetrinen.

**Putkinäytteiden kaltaisten putkien kuntoluokka on KL4-5 ja jäljellä oleva käyttöikä on noin 10 vuotta tai jopa yli 10 vuotta, mikäli korroosion eteneminen tapahtuu laskennallisesti ja lineaarisesti.**

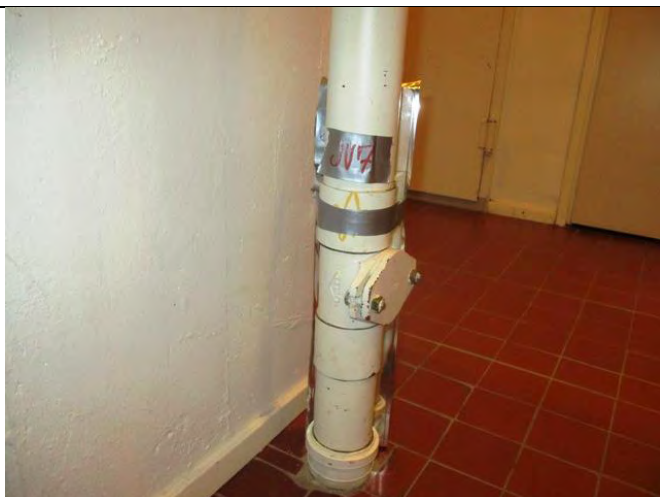
**JV7:** Pohjakerros, Keskushalli 0.12;  
Jv-viemäriinlinjan pystyputkiosat pilarin vierus-  
talla lähellä lattiaa rajaa 75/4,0 mm.

**JV7:** Jv-viemäriinlinjan pystyputkiosissa erottuu laaja-alaista syöpymää < 30 % seinämän pak-suudesta. Jäljellä oleva seinämäpaksuus on noin 3,5 mm. Kuvatulla putkiosuudella on yk-sittäisten valuhuokosten kohdilla pistemäisesti pidemmällekin edenneitä putkiseinämän syöpymävaurioita. Kuvausalueen putkiosien kohdilla putkiseinämien syöpyminen on lievästi la-minaarisesti edennyt. Kuvausalueella putki-linjan sisällä erottuu paikoitellen runsaastikin sakkakertymää. Kuvausalueen toinen pantalii-tosten kohdilla putkiosien pistopäät ovat etäällä toisistaan.

**Putkinäytteiden kaltaisten putkien kuntoluokka on KL4-5 ja jäljellä oleva käyttöikä on noin 10 vuotta tai jopa yli 10 vuotta, mikäli korroosion eteneminen tapahtuu laskennalli-sesti ja lineaarisesti.**

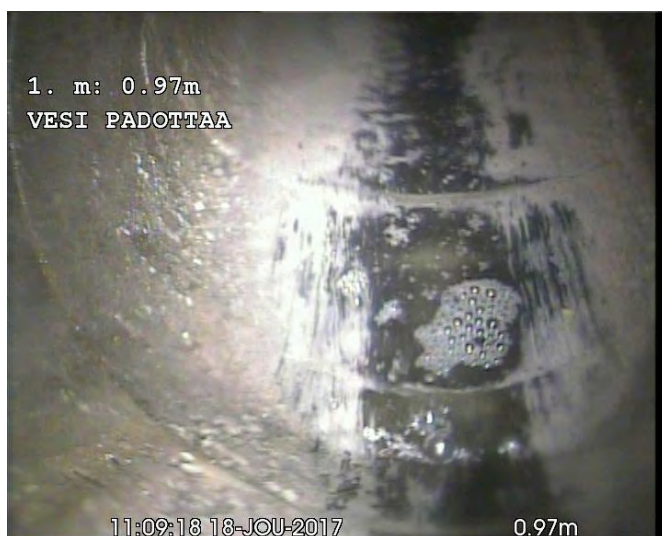
Kuva 4. Viemärissä on paikoin padotusta.

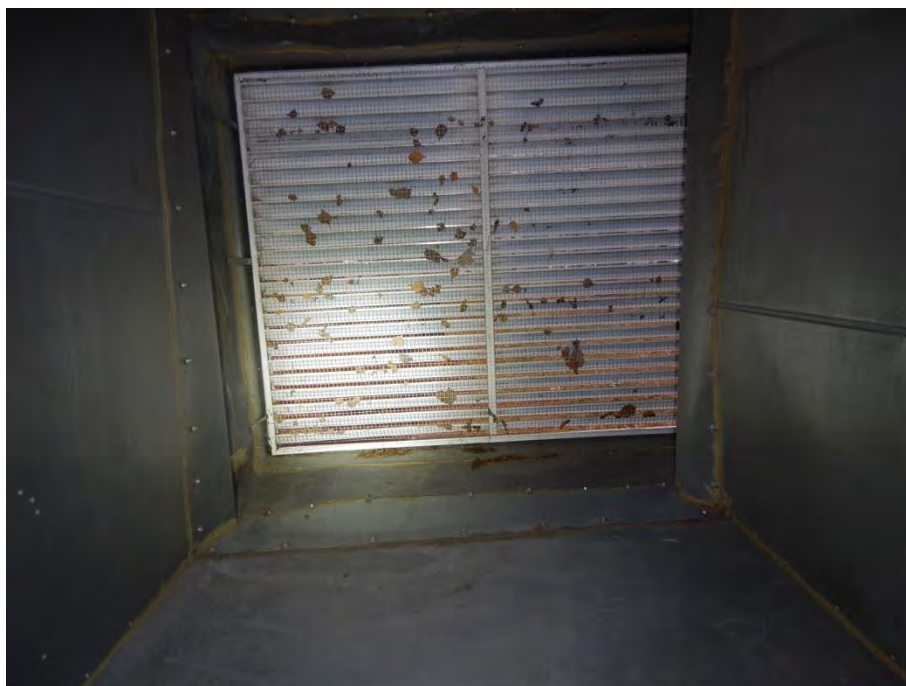
Kuva 14. Raitisilmasäleikössä on lehtiä.

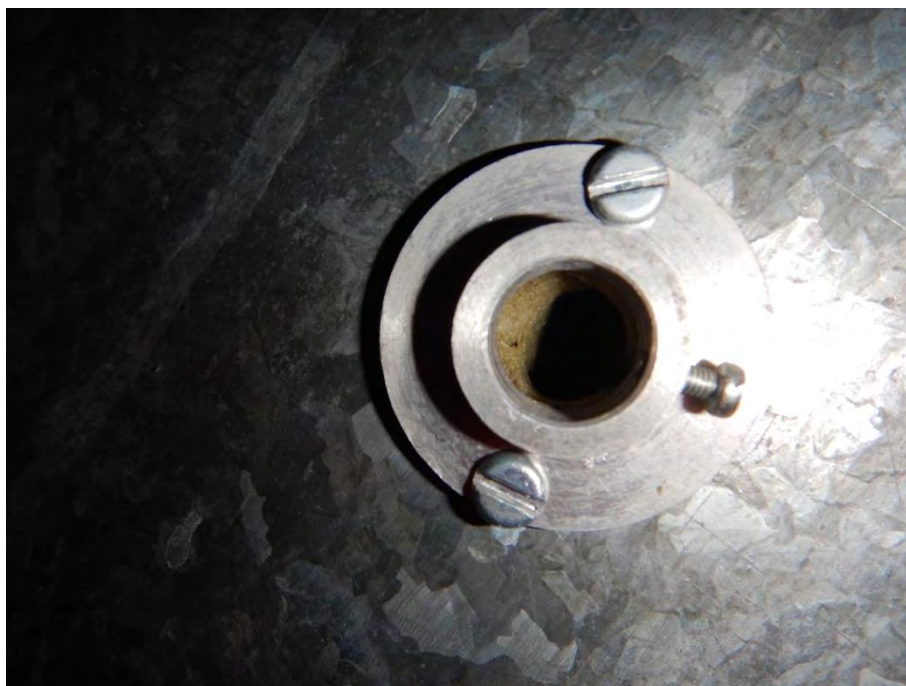
Kuva 15. Mittarin puuttuminen mahdollistaa likaisen ilman sekoittumisen puhtaaseen ilmaan.

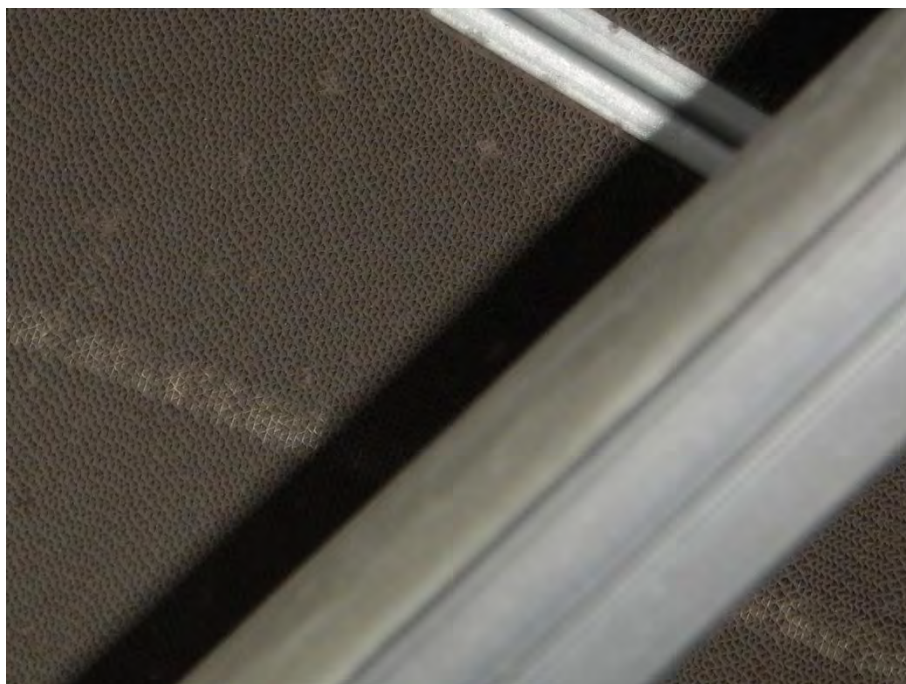
Kuva 16. LTO-kenno on erittäin likainen.

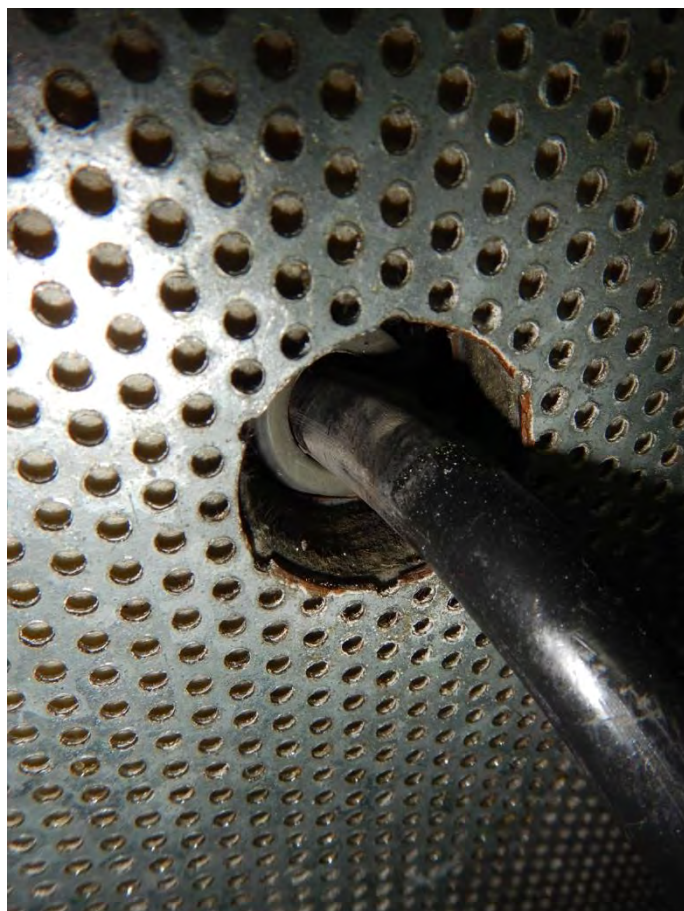
Kuva 17. Läpivienti on auki.

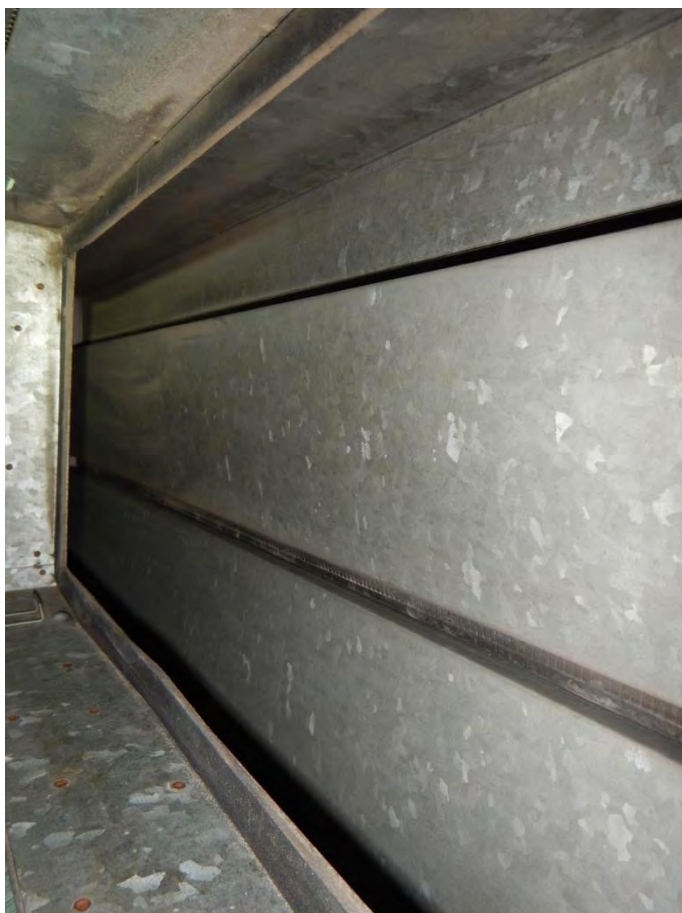
Kuva 19. Raitisilmapelti ei sulkeudu kunnolla.

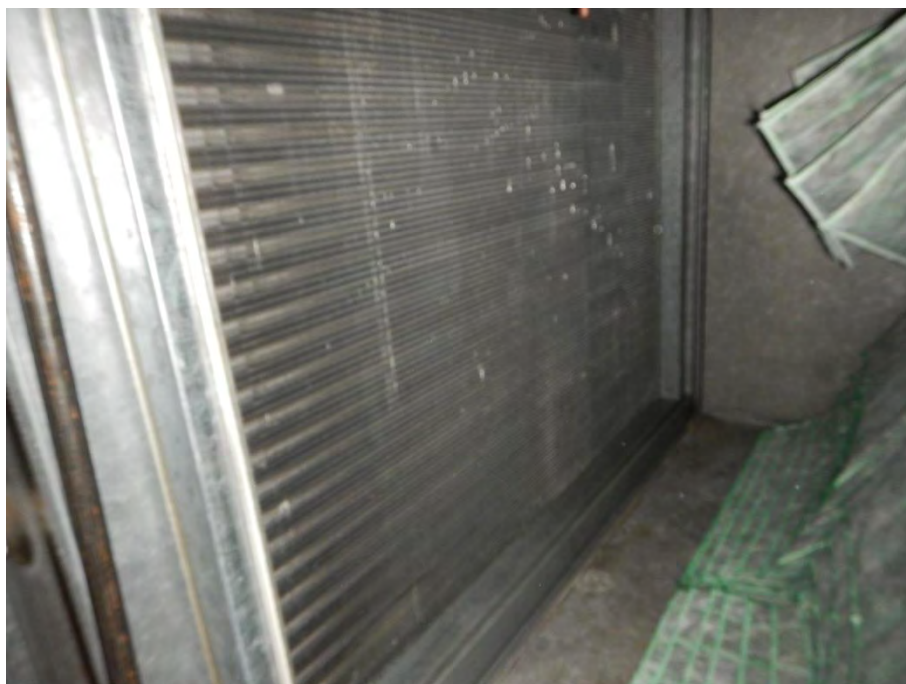
Kuva 21. Lämpöpatteri on kolhiintunut.

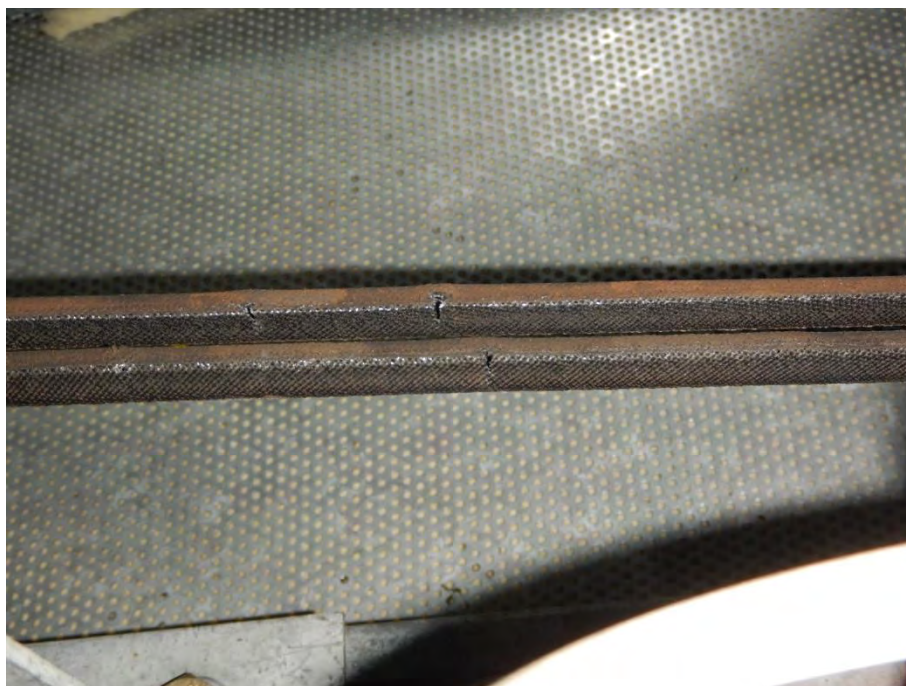
Kuva 22. Hihnat ovat murtuneet.

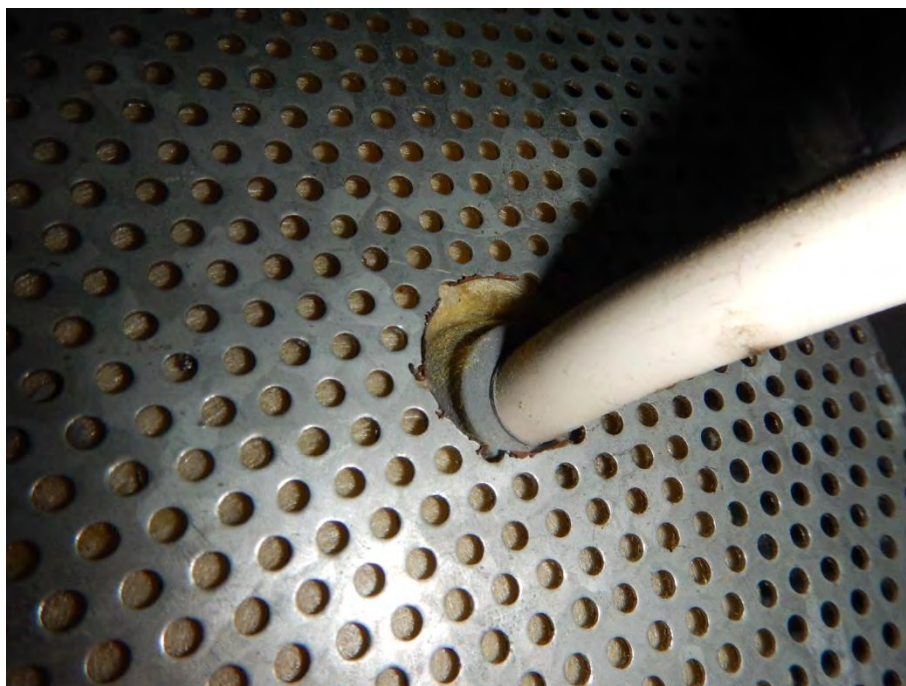
Kuva 24. Läpiviennissä on suojaamatonta mineraalivillaa.

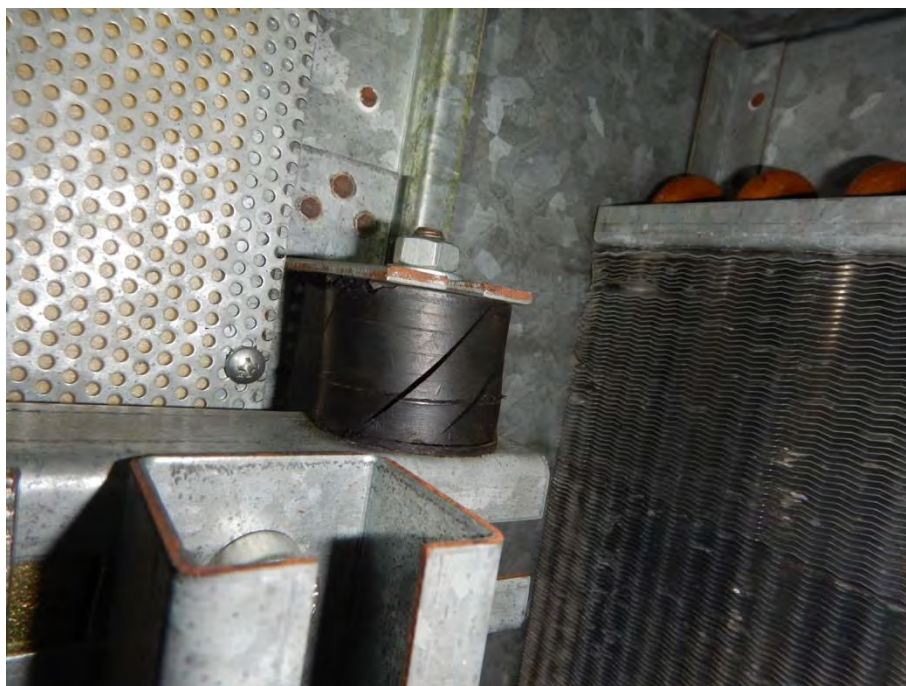
Kuva 25. Puhaltimen tärinänvaimentimet ovat murtuneet.

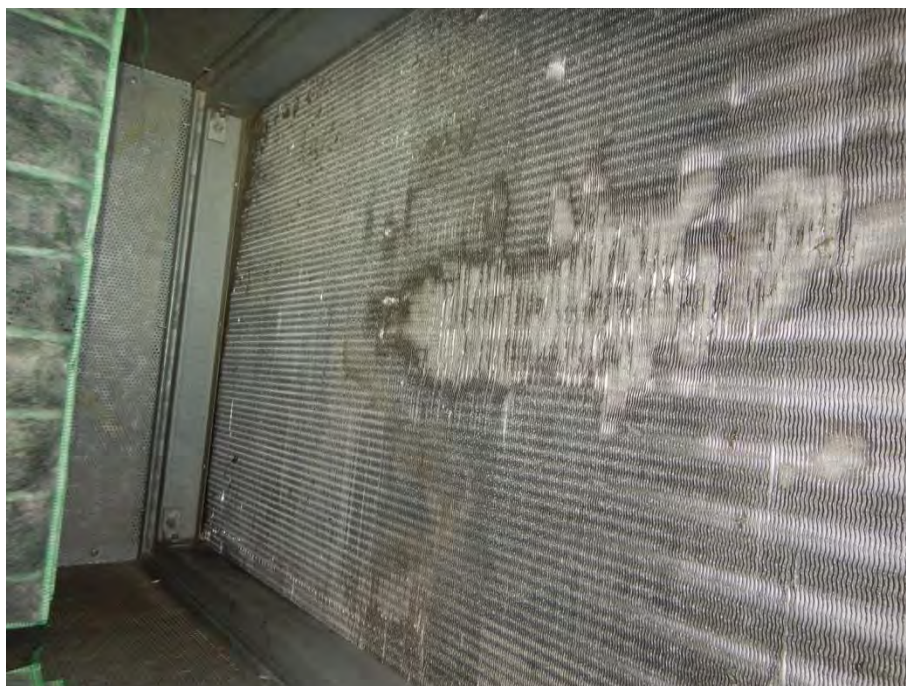
Kuva 27. LTO-patteri on kolhiintunut ja reuna-alueilla on epäpuhtauksia.

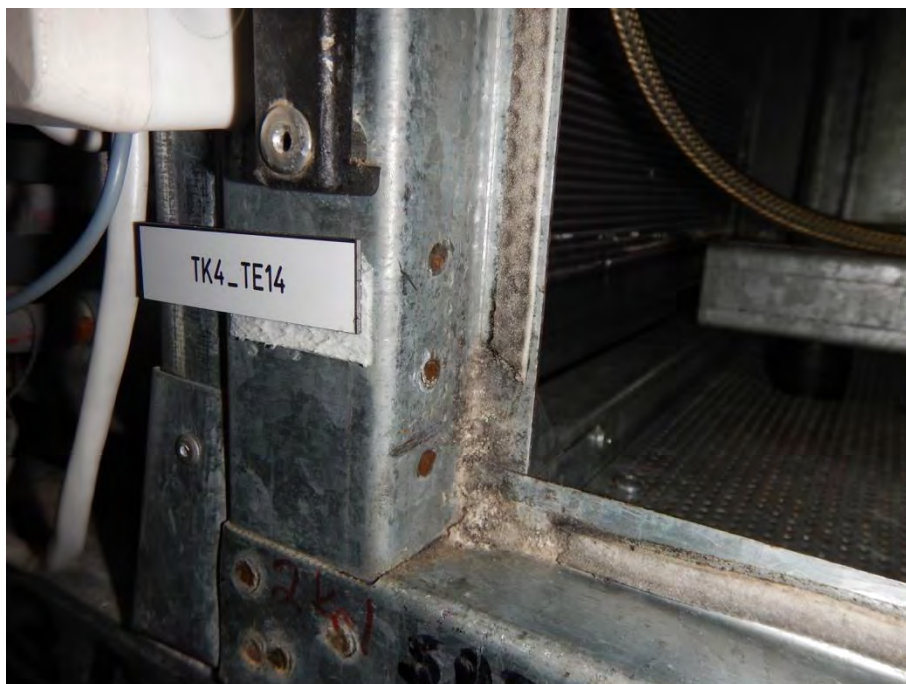
Kuva 28. Kammioiden tiivisteet ovat huonossa kunnossa.

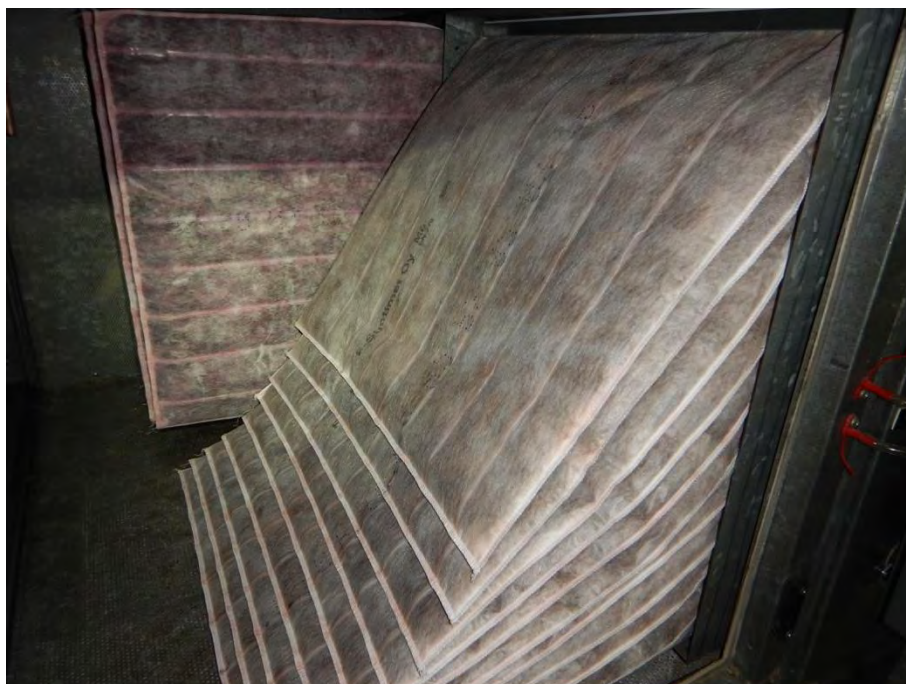
Kuva 30. Suodattimet on asennettu osittain väärin.

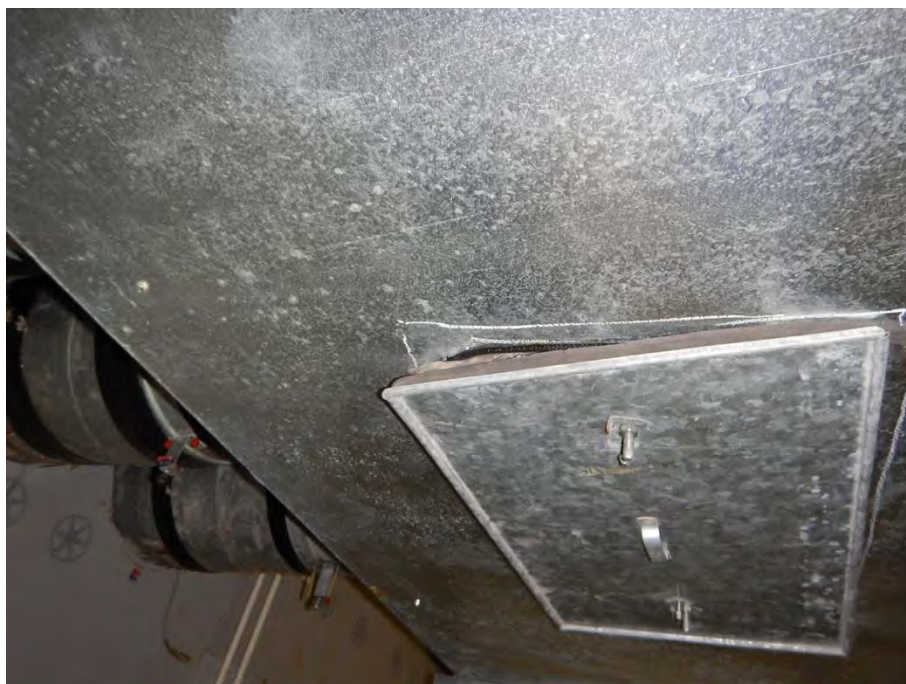
Kuva 31. Äänenvaimennetun kanavan luukku on epätiivis.

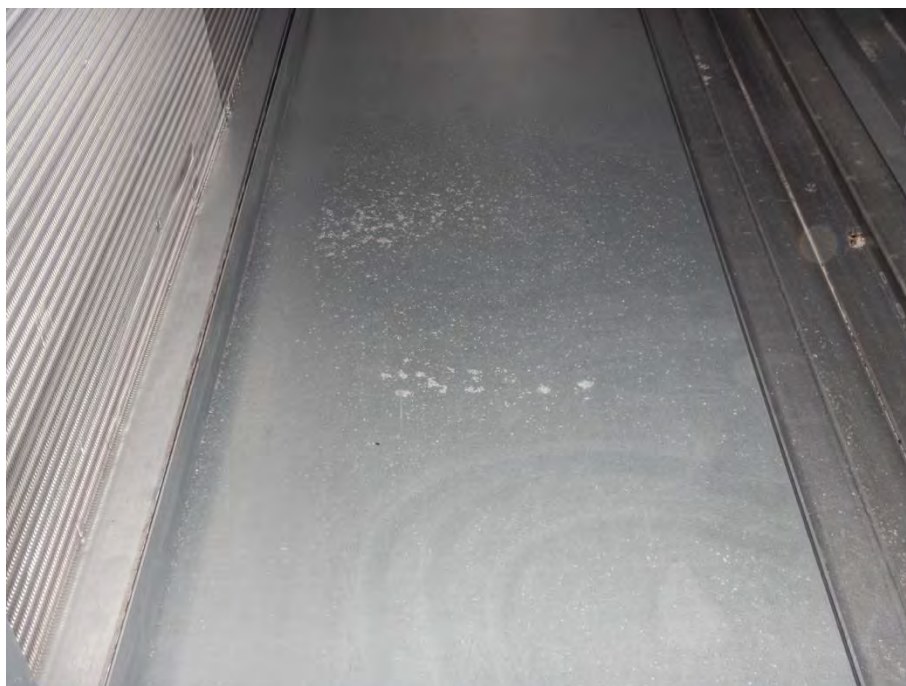
Kuva 37. Kammioissa on paikoin metallimuruja.

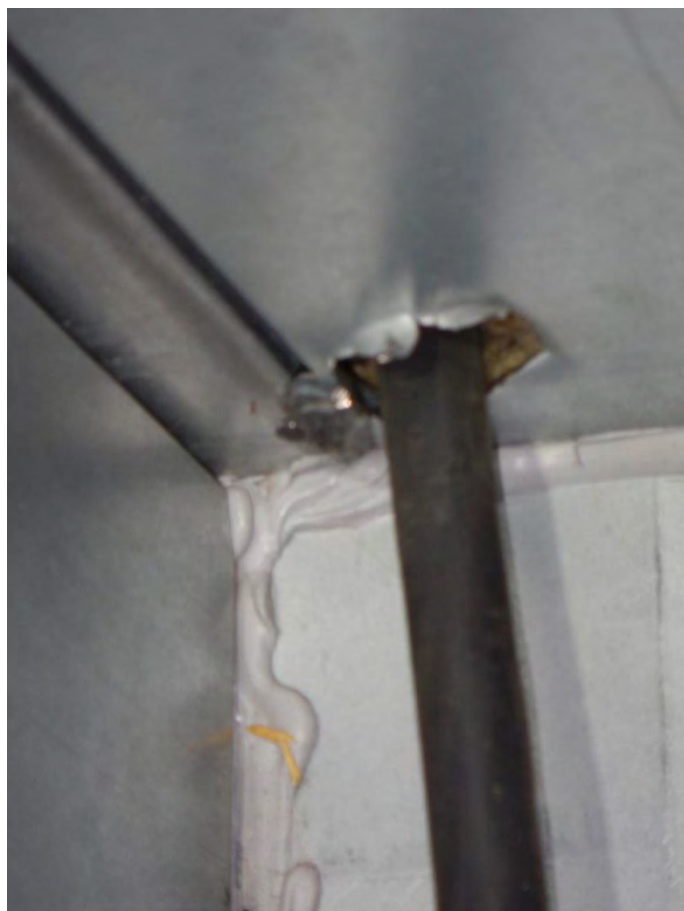
Kuva 38. Läpivienneissä on suojaamatonta mineraalivillaa.

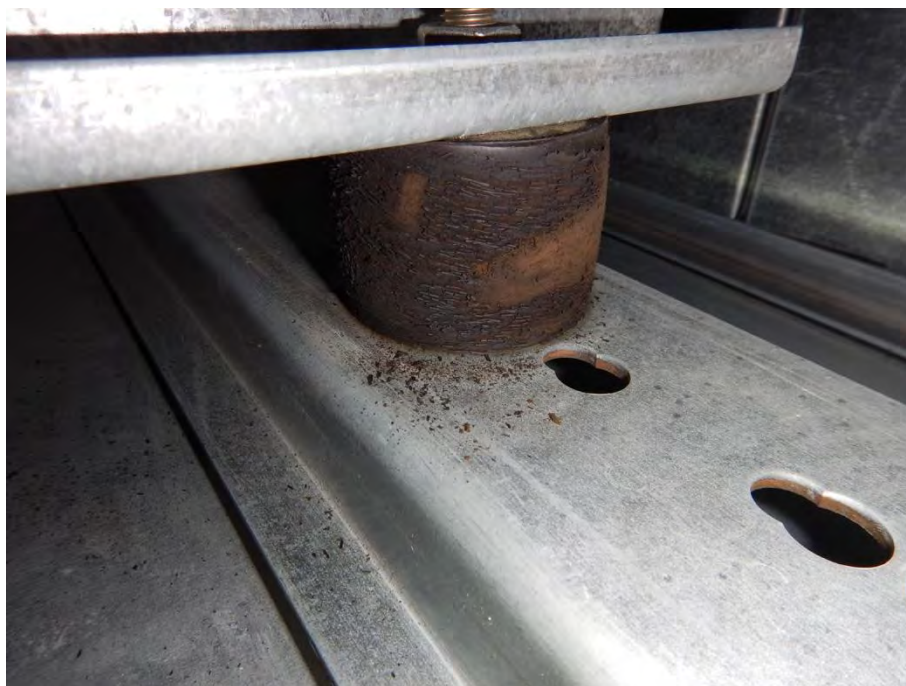
Kuva 41. Tärinänvaimentimet ovat murtuneet.

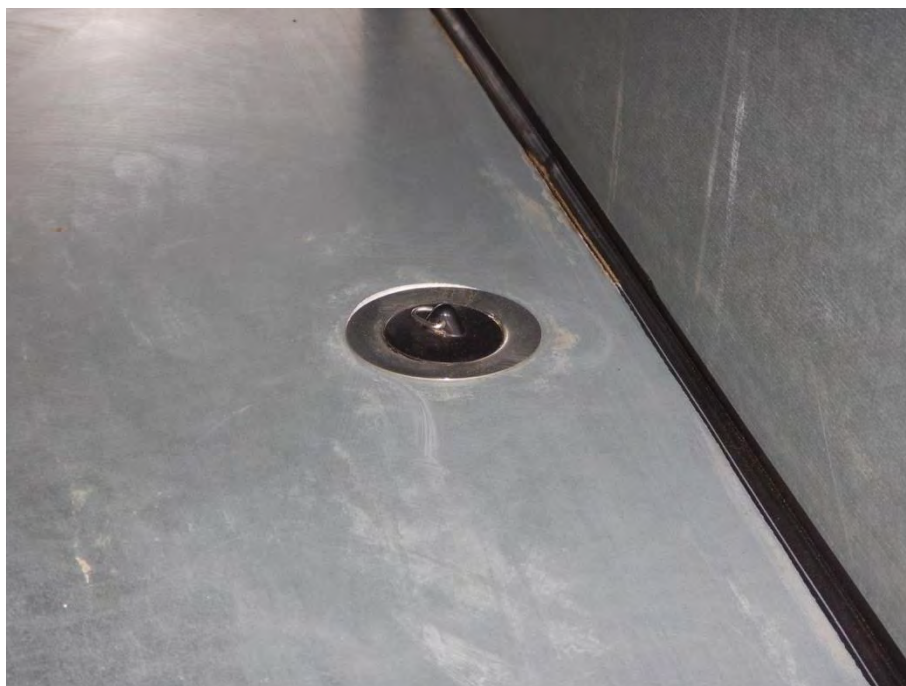
Kuva 44. Koneen vedenpoisto on tulpattu.

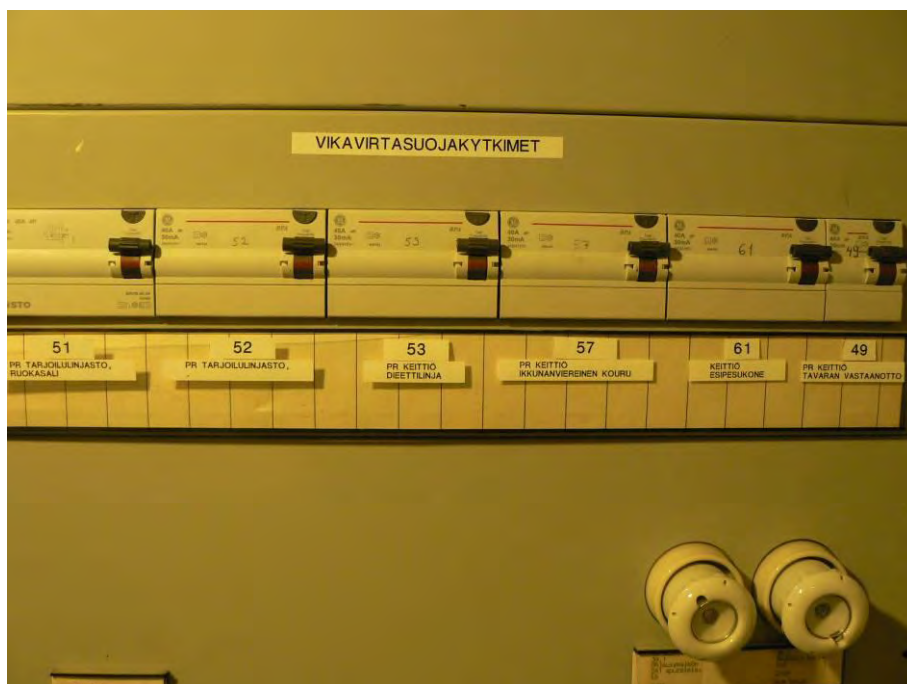
S-kuva 7. Pistorasiaryhmiin on lisätty vikavirtasuojakytkimiä.

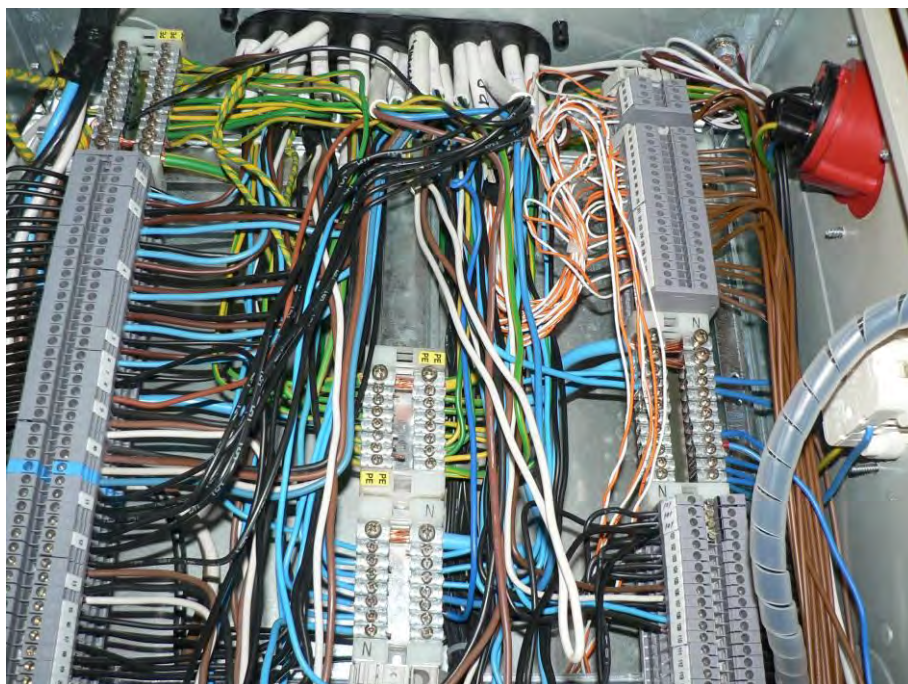
S-kuva 8. Keskuksissa on eri jännitetason peruseristettyjä johtimia kiinni toisissaan.

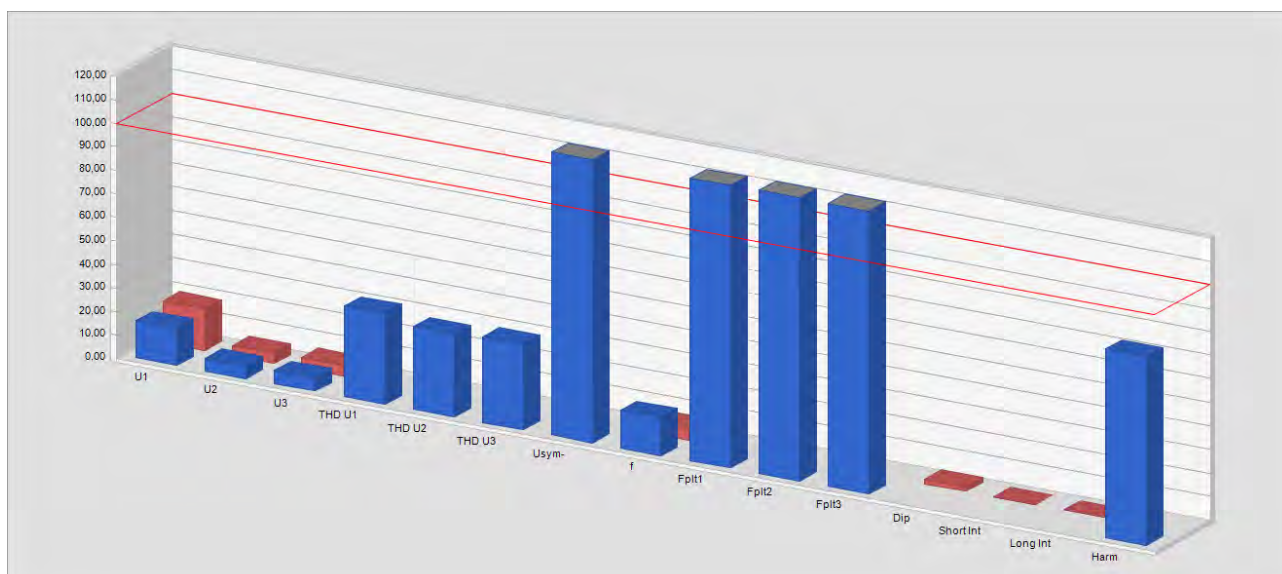
Jännitteen laatu ei täytä standardin EN 50160 vaatimuksia. Jännitteen epäsymmetria ja välkyntä ylittävät standardin sallimat rajat, mutta ainakaan kiinteistökierroksen aikana esim. valojen välkkymistä ei havaittu. Mikäli välkyntä aiheuttaa jatkossa haittaa, sähkön laadun mittaus vaatii pitkäaikaisemman mittausjakson, jonka jälkeen päätetään tarvittavista toimenpiteistä.

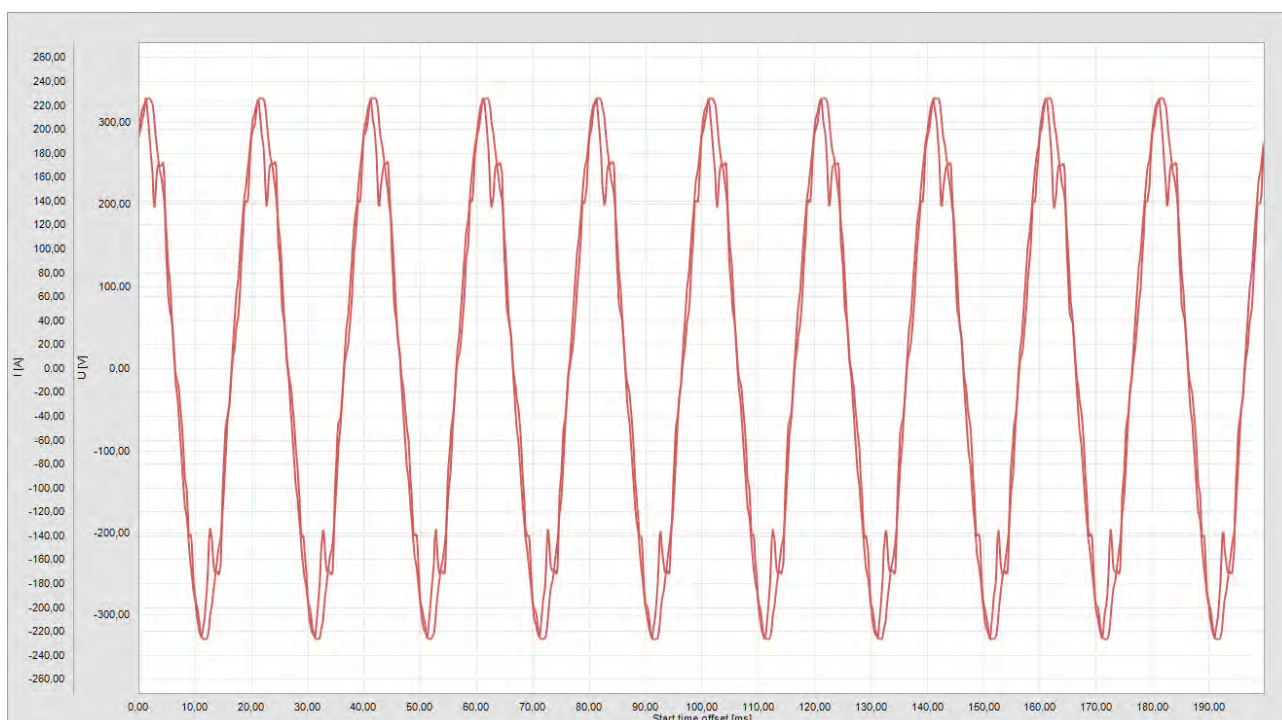
Kuvaajassa esitetty vaiheen L2 jännite ja virta ovat lähes täysin ilman vaihesiirtoa, jonka perusteella kompensointi toimii oikein. Virran säröytymistä voidaan lieventää uusimalla kompensointiparisto estokelaparistoksi.

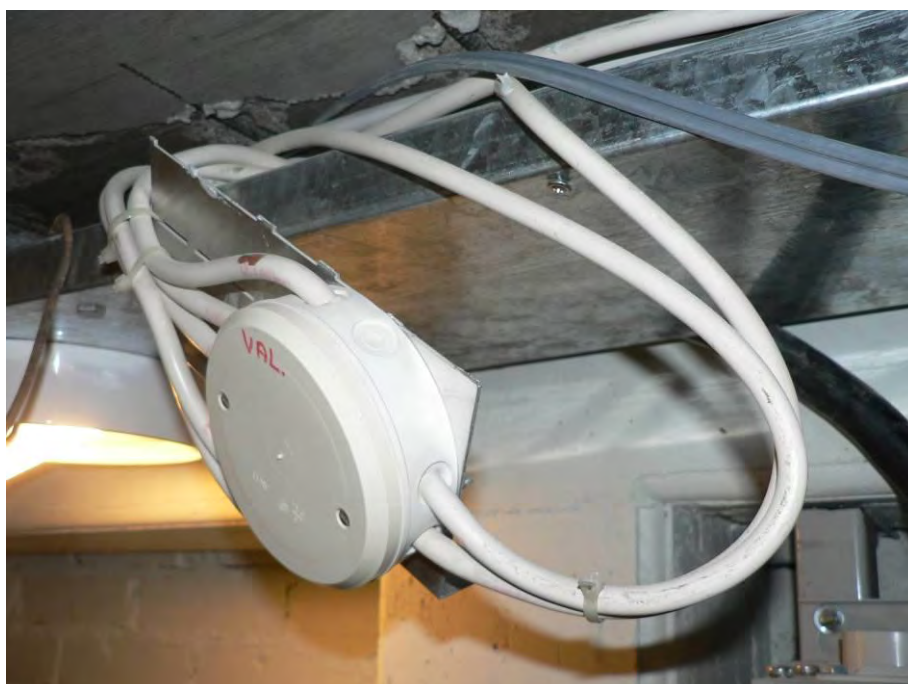
S-kuva 14. Yleiskuva irrallaan roikkuvasta jakorasiasta.
