## SISÄILMATEKNINEN KUNTOTUTKIMUSRAPORTTI

### Mäntynummen peruskoulu

### **Lohjan kaupunki**

23.5.2018

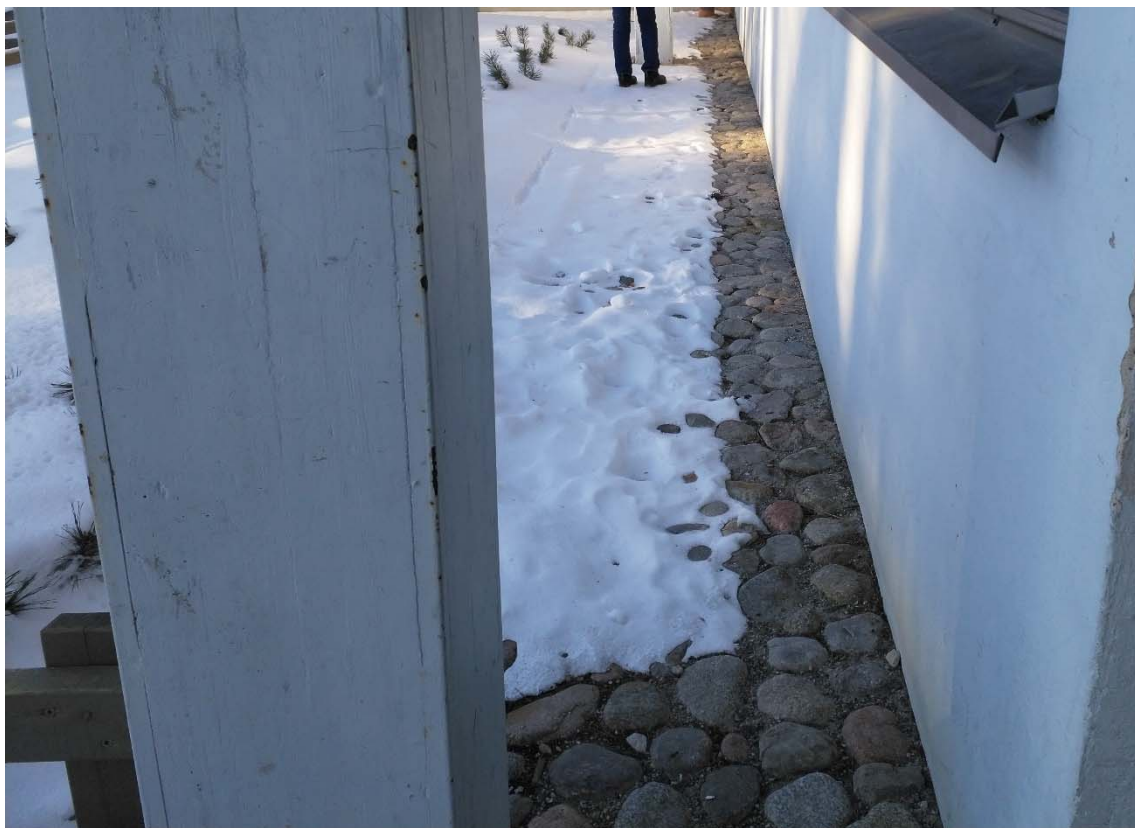
Kuva 2. Etupihalla maa viettää lievästi poispäin kiinteistöstä.

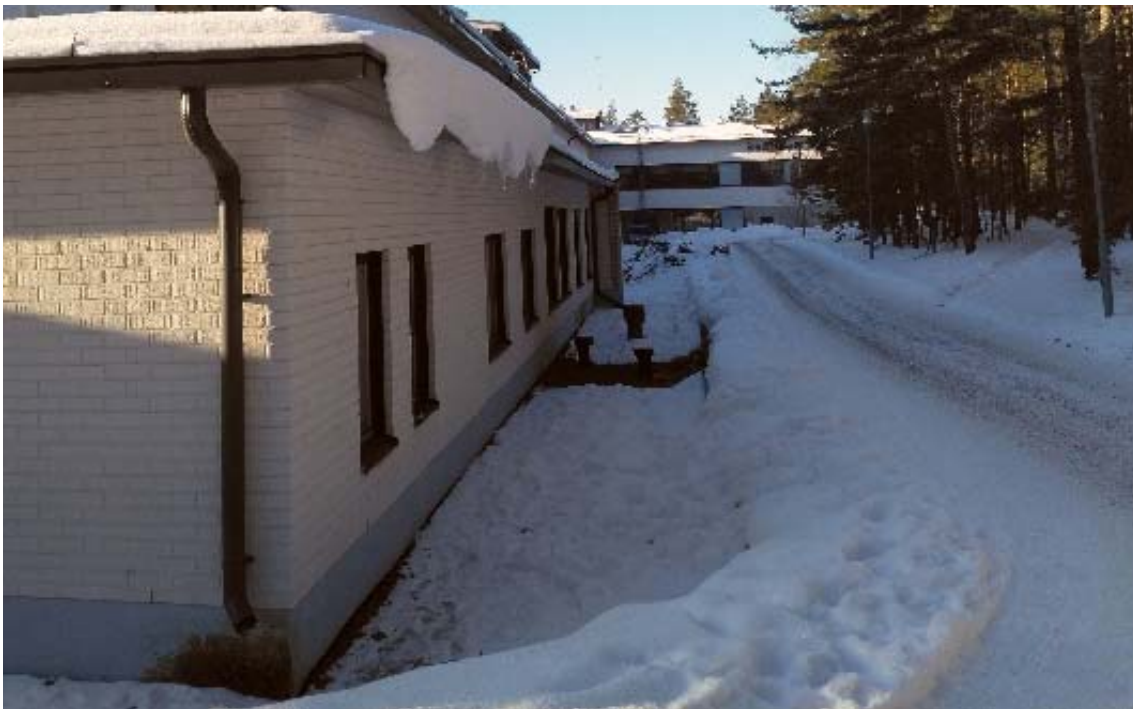
Kuva 3. Kiinteistö on osittain rinteeseen rakennettu. Takapihalla rinne viettää rakennukseen päin.

Puutteet sadevesien ohjauksessa aiheuttavat kosteuskuormitusta sokkeleille, jolloin myös ulkoseinien eristevillat voivat vaurioitua.

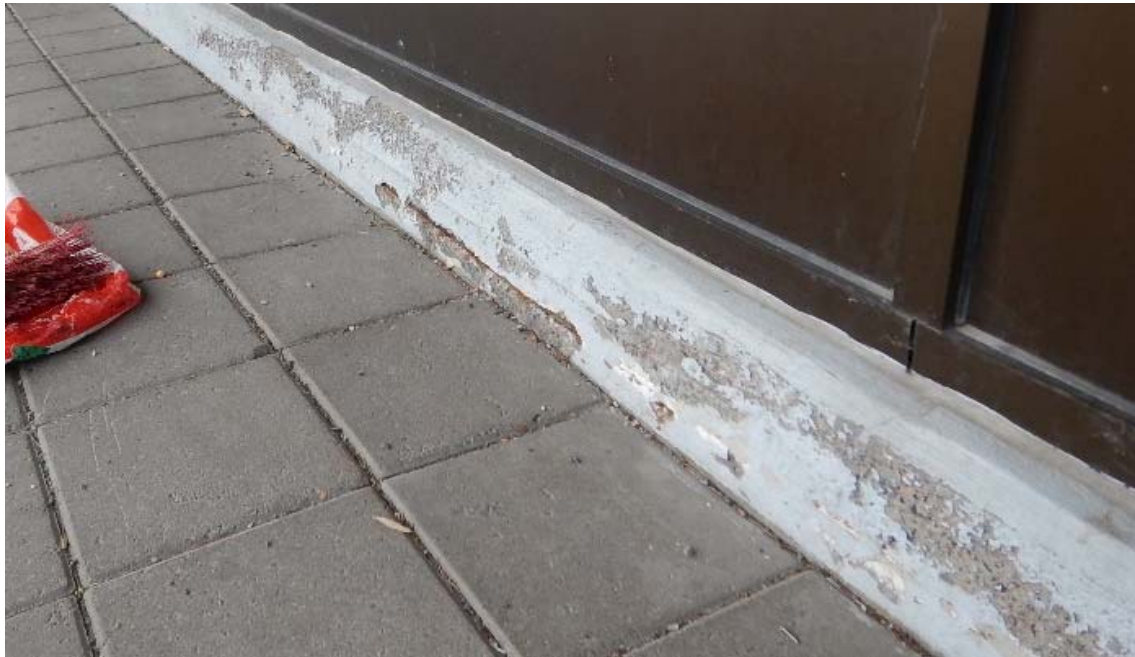
sokkelissa todettiin rapaamaa. Raudoitus näkyvissä ja ruostunutta. Takapihan puolella sadevedet ohjattiin paikoitellen liian lähelle sokkeliä ja sokkeli oli vaurioitunut.

Kuva 6. Sisääntulon vierustainen sokkeli rapautunut ja raudoitus näkyvissä.

Pitkien sivujen valesokkelirakenne uusitaan. Tojalevy poistetaan sokkelihalkaisun sisältä (**näytteet?**). Myös seinän alaosan eristevilla poistetaan. Sokkelit lämpö- ja kosteuseristetään ulkopuolelta.

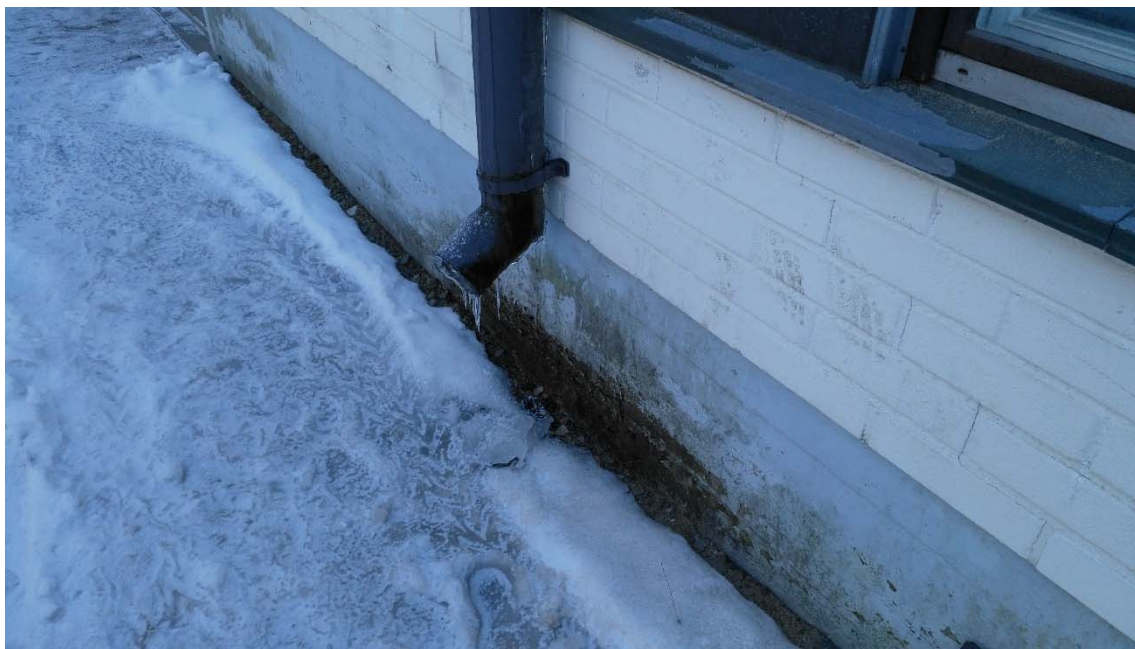
Kuva 7. Takapihalla sadevedet ohjattiin liian lähelle sokkeliä. Sokkeli oli vaurioitunut.

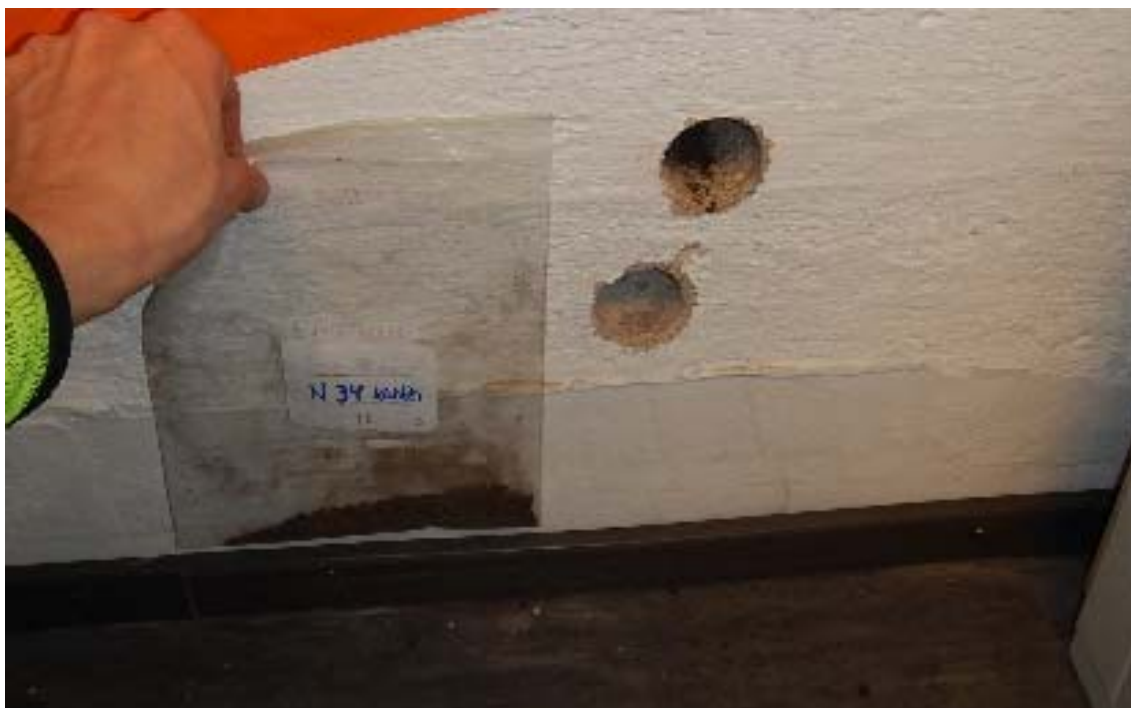
Vanha sokkeli eristeineen on jäänyt laajennusosan sisään osaksi rakenteita. Sokkelihalkaisuun on jätetty vanha lämmöneriste ekspandoitu korkki. Laajennusosan puoleisen päädyn sokkelihalkaisun korkista otettiin yksi materiaalinäyte (N34) mikrobi-analyysiä varten tekniikkatilasta 110. Näytteessä oli vahva viite mikrobivauriosta.

Kuva 9. Päädyn ja laajennoksen sisään jääneellä sokkeliosalla eristeenä korkki.

Sokkelihalkaisun korkkieriste vaurioituu herkästi ulkopuolisen kosteusrasituksen seurauksena, puuttuvasta kosteuseristyksestä johtuen. Aikoinaan kosteudesta vaurioitunut korkkieriste on jätetty rakenteen sisään rakennuksen laajennuksen yhteydessä. Sokkelihalkaisusta on ilmayhteys sisäilmaan, erityisesti laajennuksen sisään jääneessä päädyssä. Sokkelihalkaisun korkkieriste on todennäköisesti vaurioitunut myös rakennuksen toisessa päädyssä.

Laajennuksen sisään jääneestä päädyistä poistetaan sokkelihalkaisussa oleva korkkieriste. Korkkieriste joudutaan todennäköisesti poistamaan myös rakennuksen toisesta päädyistä. Sokkeli lämpö- ja kosteuseristetään ulkopuolelta.

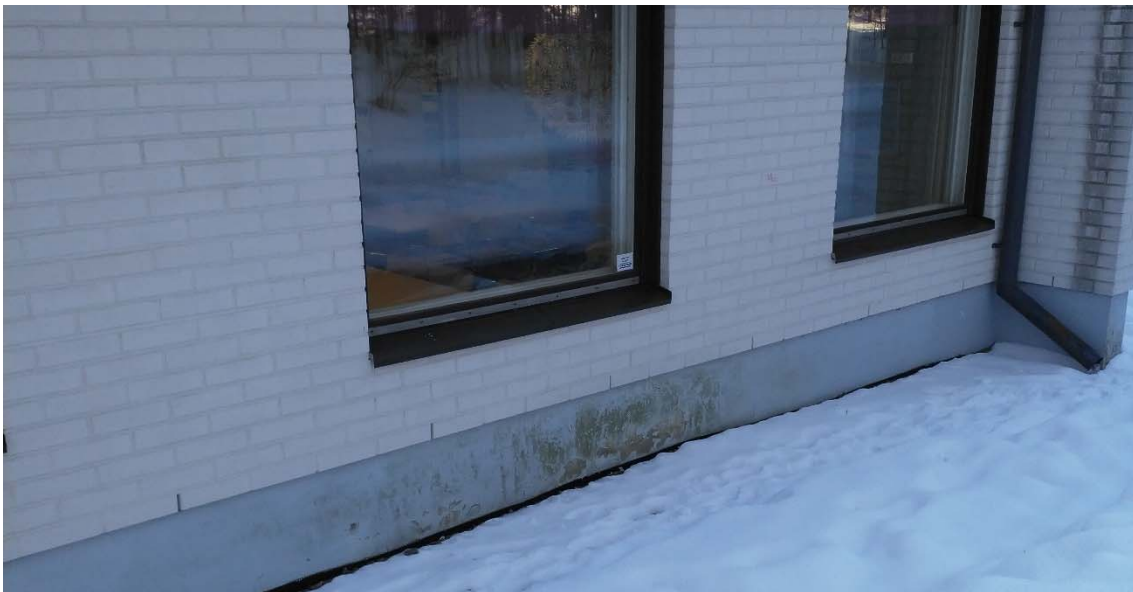
Laajennusosan sokkelirakenteen ulkopinta oli paikoitellen huonossa kunnossa. Sokkelin ulkopuolella oli patolevyä muistuttava kosteuseristys, jonka yläreuna ei kuitenkaan ollut tiivis.

Kuva 10. Laajennuksen sokkelirakenteen maalipinta oli huonossa kunnossa.

Sokkelin ulkopinnan paikkakorjaukset. Kosteuseristysten yläreunan tiivistys.

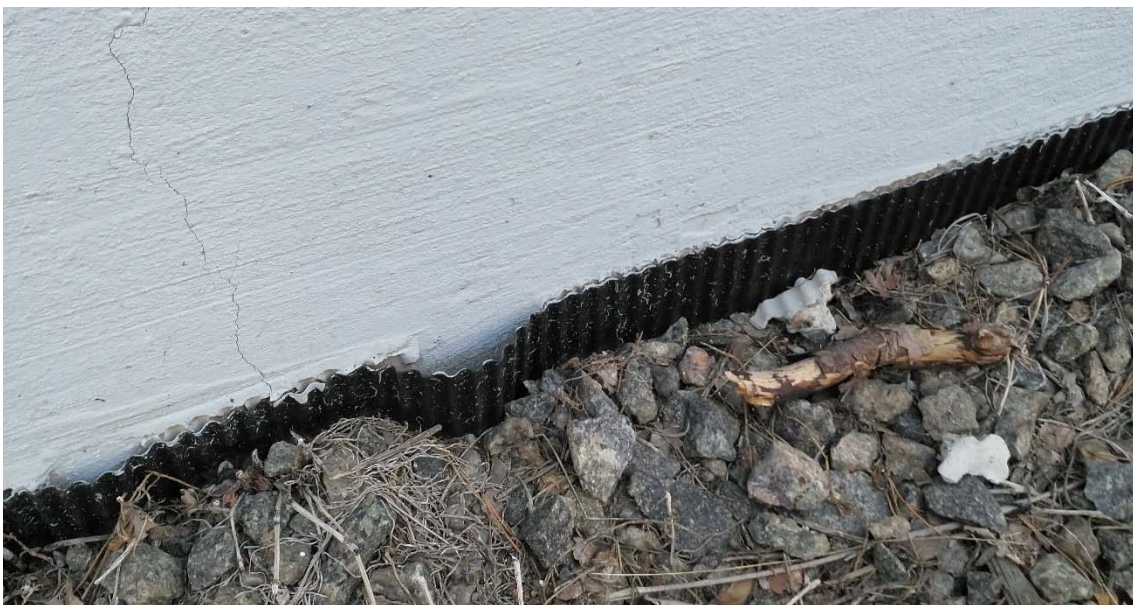
Kuva 11. Laajennuksen sokkelin ulkopuolisen kosteuseristyksen yläosa ei ollut tiivis.

Sokkelin ulkopuolisen patolevyä muistuttavan kosteuseristeen yläreunan epätiivieys mahdollistaa veden jäämisen sokkelin ja eristeen väliin, mikä kasvattaa sokkelin ja seinän alaosan kosteusrasitusta.

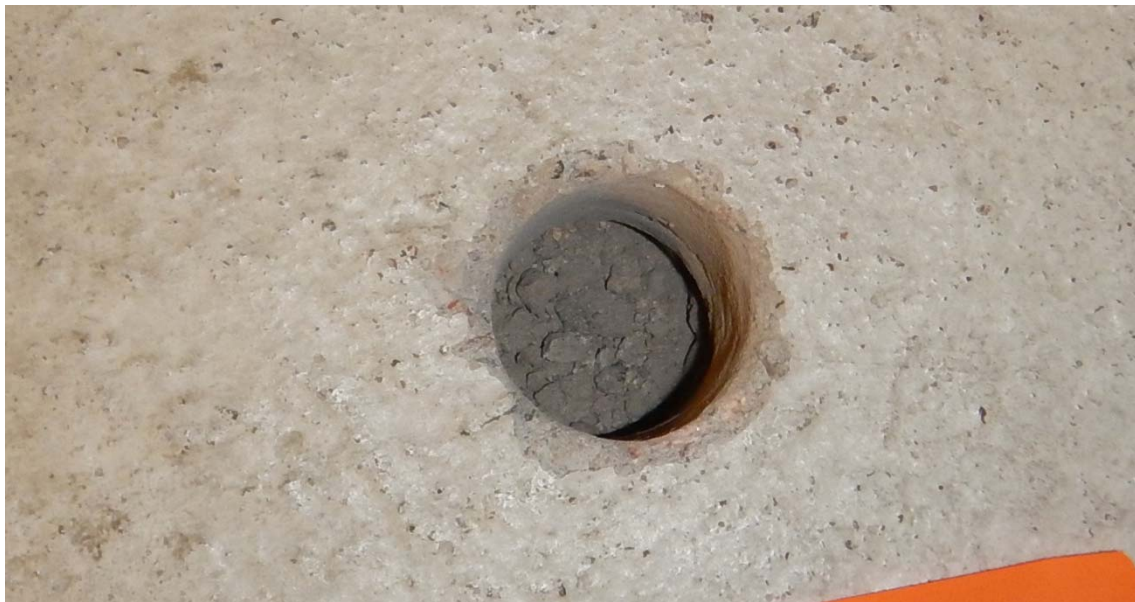
Kellarin alapohjaan tehtiin kaksi rakenneavausta N2 (käytävä 022) ja A1 (tekniikka 014). Käytävältä 022 otettiin kevytbetonilämmöneristeestä näyte (N2) mikrobiologisen laadunvarmistusta varten. Näytteessä ei todettu mikrobivaurioon viittaavaa kasvua. Tekniikka 014 tilassa kevytbetonin tilalla oli hiekka.

Kuva 15. Alapohjaan tehtiin muutamilla osilla rakennetarkistus ja alapohjaeristeestä (sipo-rex) otettiin materiaalinäyte. Tekniikka 014 tilassa kevytbetonin tilalla oli hiekkaa.

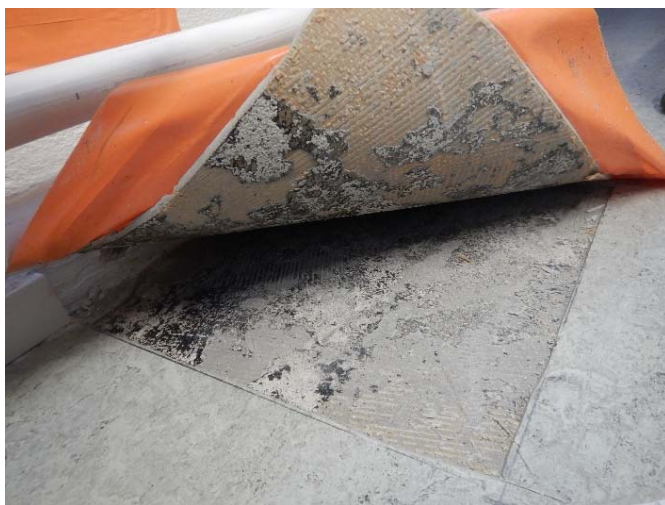
Kellarikerrokseen tehdyn pintakosteuskartoituksen perusteella rakenteen pintalaatta vaikutti kuivalta. Kellarikerroksessa lattiapäällyste oli liimattu asbestipitoisella liimalla.

Kuva 16. Asbestipitoinen musta liima kellarin lattiassa.

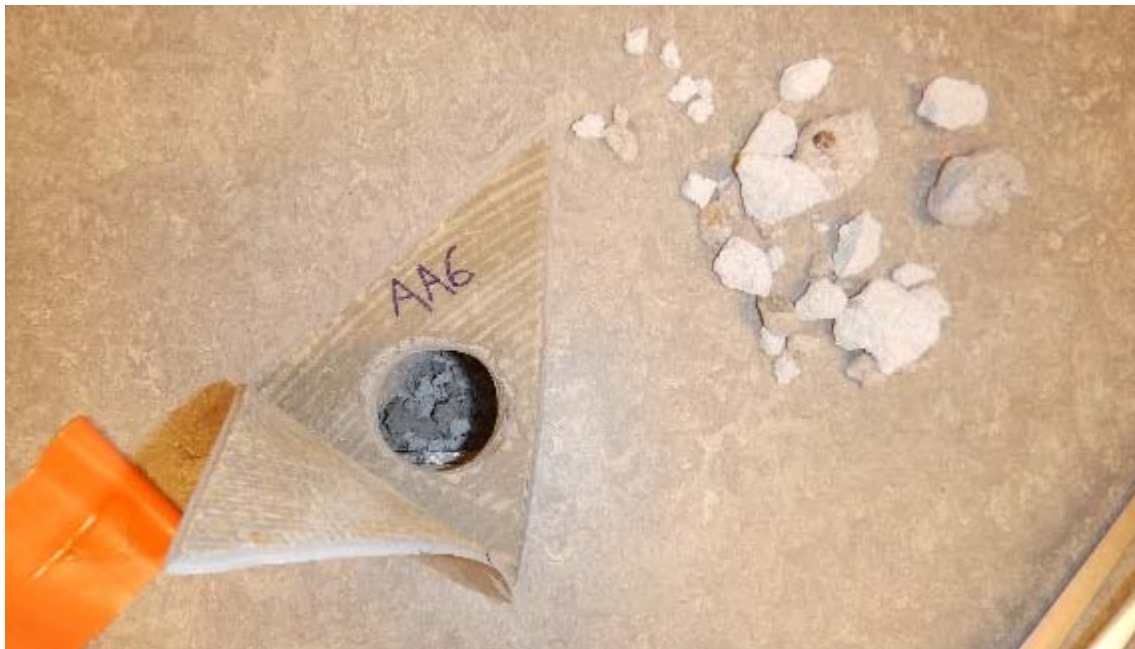
Lämmöneristeenä olevasta kevytbetonista otettiin yksi materiaalinäyte mikrobianaalyysiä varten. Näyte N11 otettiin teknisen työn tilasta 122. Näytteessä oli vahva viite mikrobivauriosta.

Kuva 18. Lattiaan poratussa tutkimusreiässä eristeenä kevytsoraa. Kevytsorasta otetussa näytteessä N11 vahva viite mikrobivauriosta.

Tutkimusten perusteella vaikuttaa, että lämmöneristeenä oleva kevytbetoni on mikrobivaurioitunut. Eriste on todennäköisesti vaurioitunut maasta tulevan kosteuden tai rakentamisen aikaisen kastumisen seurauksena. Eristekerroksesta on ilmayhteys sisäilmaan liitosten ja läpivientien kautta. Eristekerroksen mikrobivauriot voivat aiheuttaa sisäilmaongelmia erityisesti 1.kerroksen tiloissa.

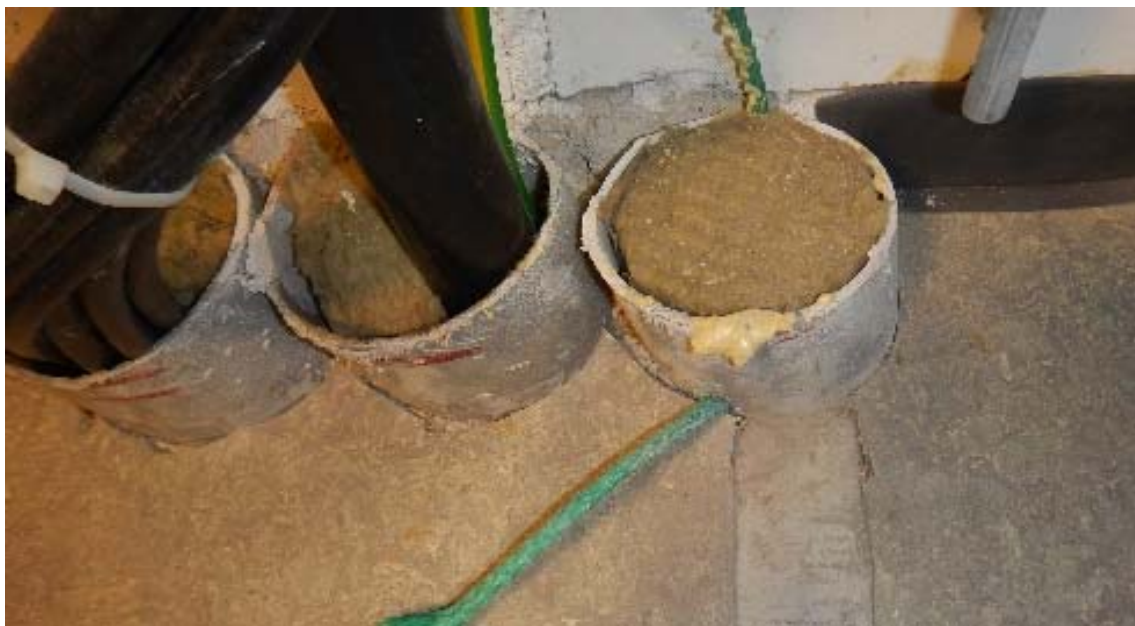
Kuva 19. Alapohjan läpiviennit tiivistämättömiä.

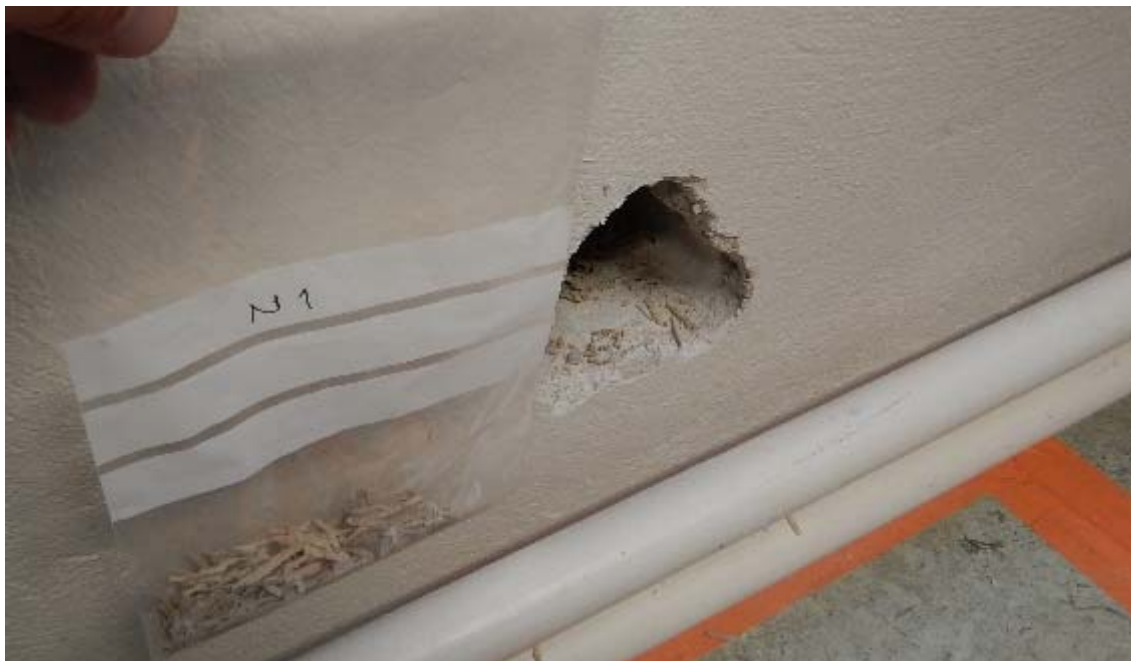
Avaukset tehtiin varastotilaan 033 ja perusopetustilaan 045. Tiloissa sisäpuolisena lämmöneristeenä oli tojalevy. Tojalevystä otetuissa näytteissä N27 (045) ja N1 (033) oli viitteitä mikrobivauriosta.

Kuva 25. Varastotilan maanvastaisen seinän ala-osan tojalevystä otettiin materiaalinäyte (N1) mikrobitutkimuksiin. Näytteessä viite mikrobivauriosta.

Kellarin maanvastaisten seinien ulkopuolinen kosteusrasitus on suuri sokkelin ulkopuolelta puuttuvasta lämmön- ja kosteudeneristyksestä johtuen. Maasta rakenteeseen siirtyvä kosteus on todennäköinen syy mikrobivaurioille tojalevyssä. Tojalevy on vaurioitunut bitumisivellystä huolimatta.

Vaurioituneet tojalevyt poistetaan seinistä. Betonin pinta puhdistetaan mekaanisesti. Oikeaoppinen korjaustapa on lämpö- ja kosteuseristää rakenne ulkopuolelta ja pinnoittaa puhdistettu betonipinta kuivuttuaan hyvin kosteutta läpäisevällä pinnoitteella. Myös sisäpuolista korjaustapaa voidaan harkita, jos rakenteen lämpö- ja kosteustekninen toiminta on huolella mallinnettu.

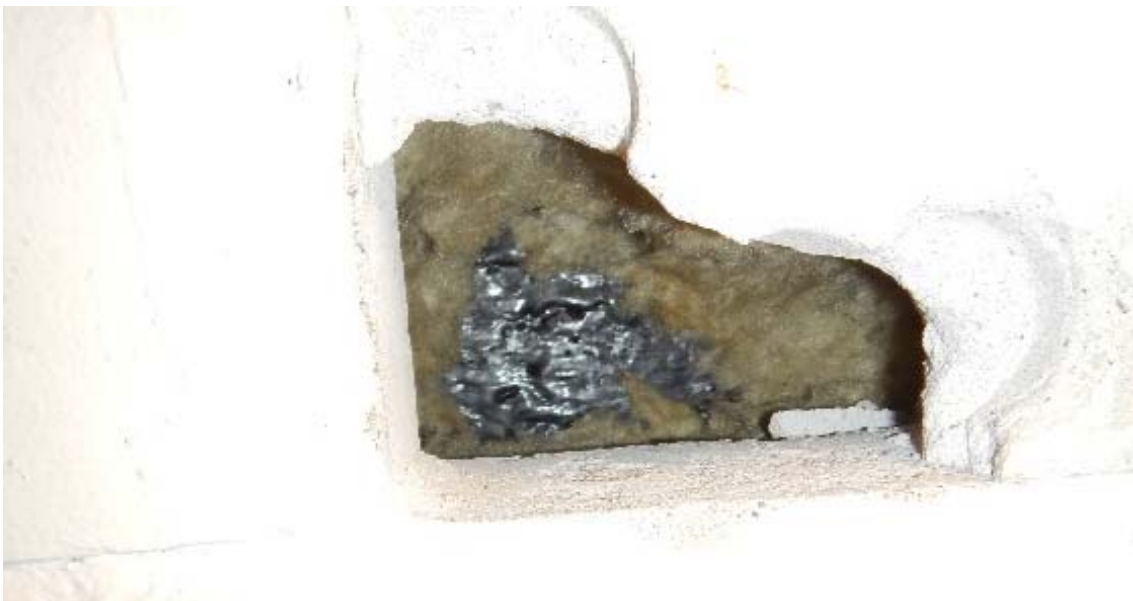
Teknisen tilan kuorimuurauksen takana todettiin muista tiloista poiketen olevan eristeenä mineraalivilla (50 mm) sekä bitumisively (10 mm). Mineraalivillasta otetussa näytteessä N20 ei todettu viitettä mikrobivauriosta. Bitumisivelyssä ei todettu korkeita pitoisuuksia PAH-yhdisteitä (PAH1).

Kuva 28. Tekniikka 014 tilassa seinäeristeenä mineraalivillaa ja maanvastainen betoni eristetty bitumilla.

Teknisen tilan puolella vaikuttaa siltä, että paksu bitumisivelykerros on hidastanut kosteuden siirtymistä mineraalivillaan ja näin ollen suojellut villaa mikrobivaurioilta. Myös teknisen tilan maanvastaisten seinien rakenne on kuitenkin riskirakenne, tosin tila on toissijainen.

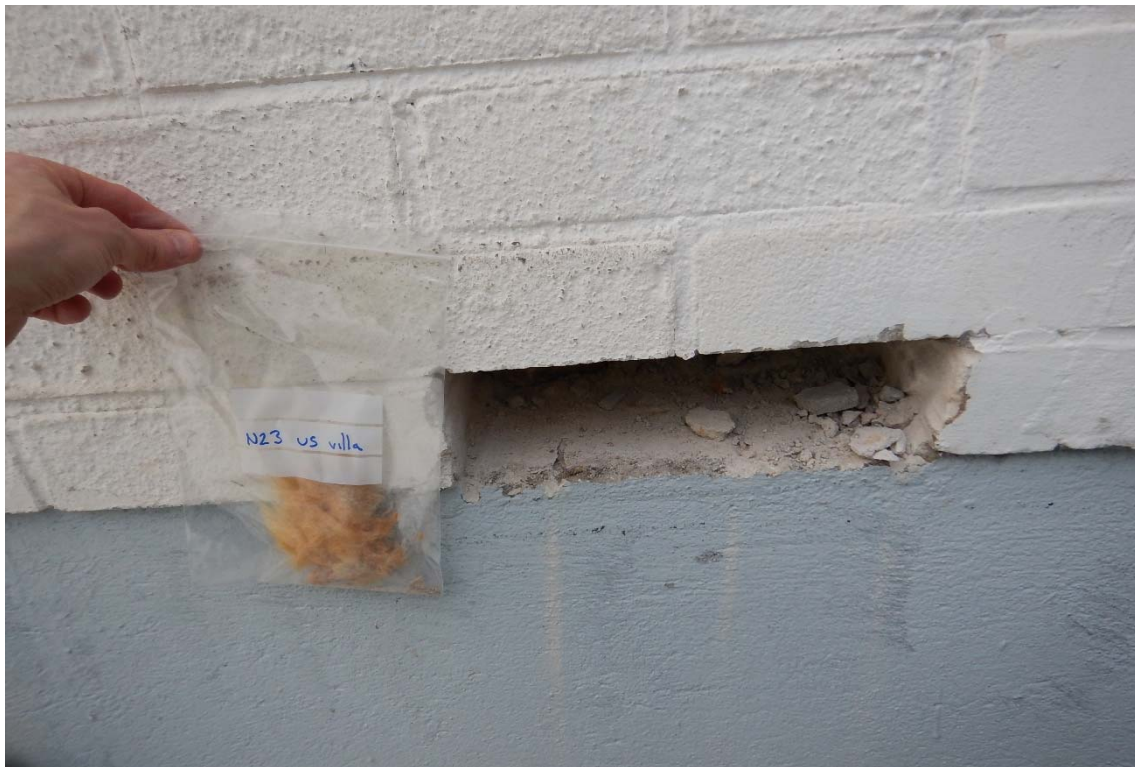
Seinän alaosasta/sokkelin sisällä olevasta villasta otettiin yhteensä neljä materiaalinäytettä mikrobianalyysiä varten. Näytteessä N23 (pukuhuone 134) oli vahva viite vauriosta. Näytteissä N31 (kirjasto) ja N35 (portaot 102.1) oli viite vauriosta. Näytteessä N32 (luokka 145) ei ollut viitettä vauriosta.

Kuva 32. Näytteet N23, N31, N32 ja N35 otettiin seinien alaosaista.

Tutkimustulosten perusteella vaikuttaa siltä, että rakennuksen vanhan osan ulkoseinärakenteen US1 mineraalivilla lämmöneriste on vaurioitunut. Myös laajennuksen sisään jäänyt seinän osa on vaurioitunut. Vauriot keskittyvät erityisesti seinien alaosiin. Parhaiten vaurioitumiselta oli välttynyt etupihan puolella oleva seinärakenne, joka on katoksen alla suojassa. Tuulettumaton tiili/betoni-villa-tiilirakenne on useissa tutkimuksissa todettu olevan riskirakenne. Eristevillan vauriot voivat olla yksi syy sisäilmaongelmille lähes kaikissa tiloissa. Epätiivistä sisäpinnasta (tiilimuuraus) johtuen eristetilasta on ilmayhteys sisäilmaan.

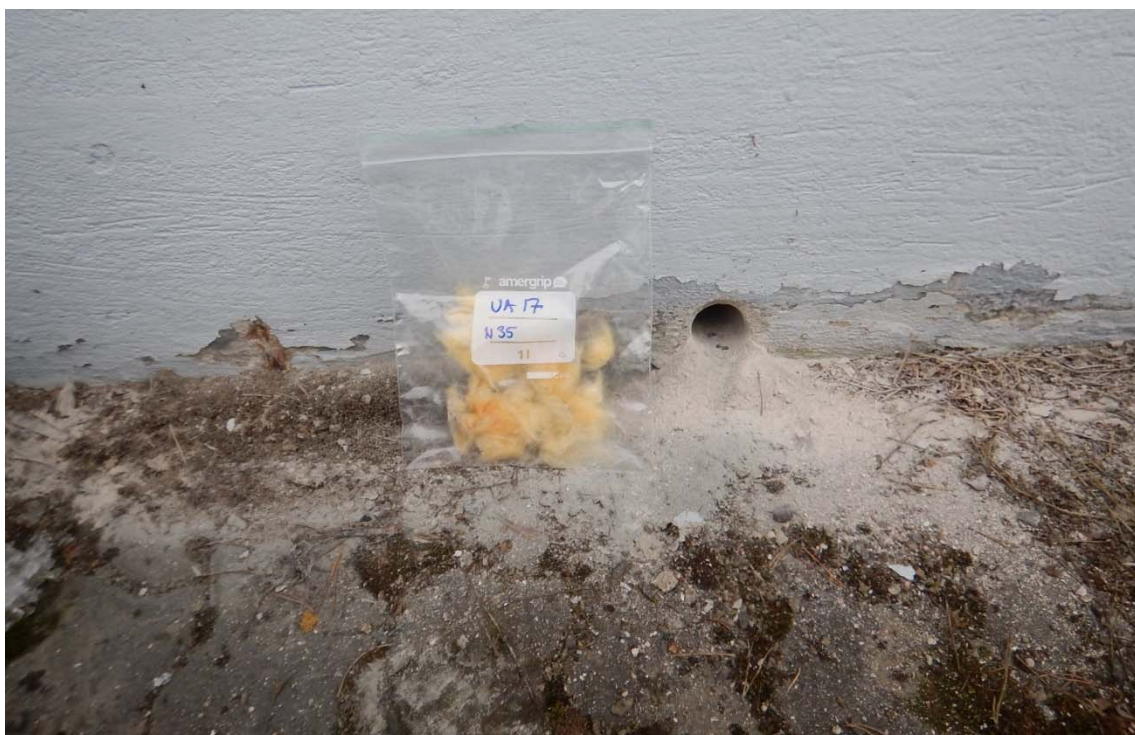
Kuva 33. Näyte N35 otettiin "valesokkelin" sisältä, seinän alaosasta.

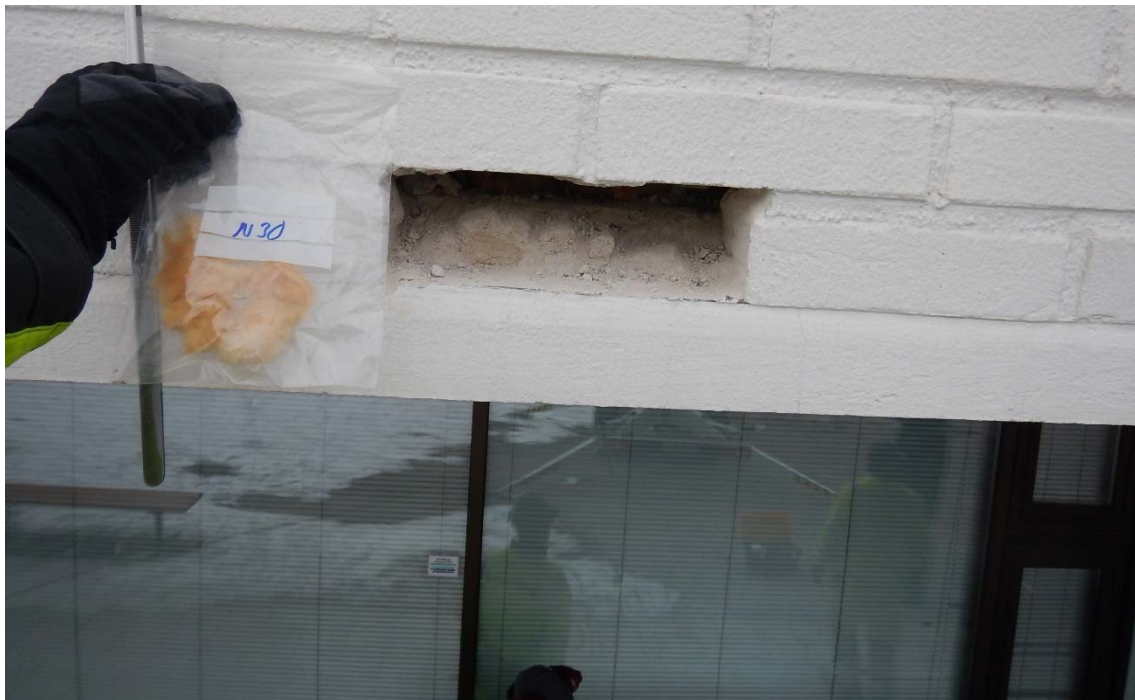
Leukapalkin päällä olevasta mineraalivillasta otettiin yhteensä kolme materiaalinäytettä mikrobianalyysiä varten. Näytteessä N26 (luokka 204.1) oli vahva viite vauriosta. Näytteissä N30 (välinevarasto 105) ja N36 (luokka 227) ei ollut viitettä vauriosta.

Kuva 34. Näytteet N26, N30 ja N36 otettiin leukapalkin päältä.

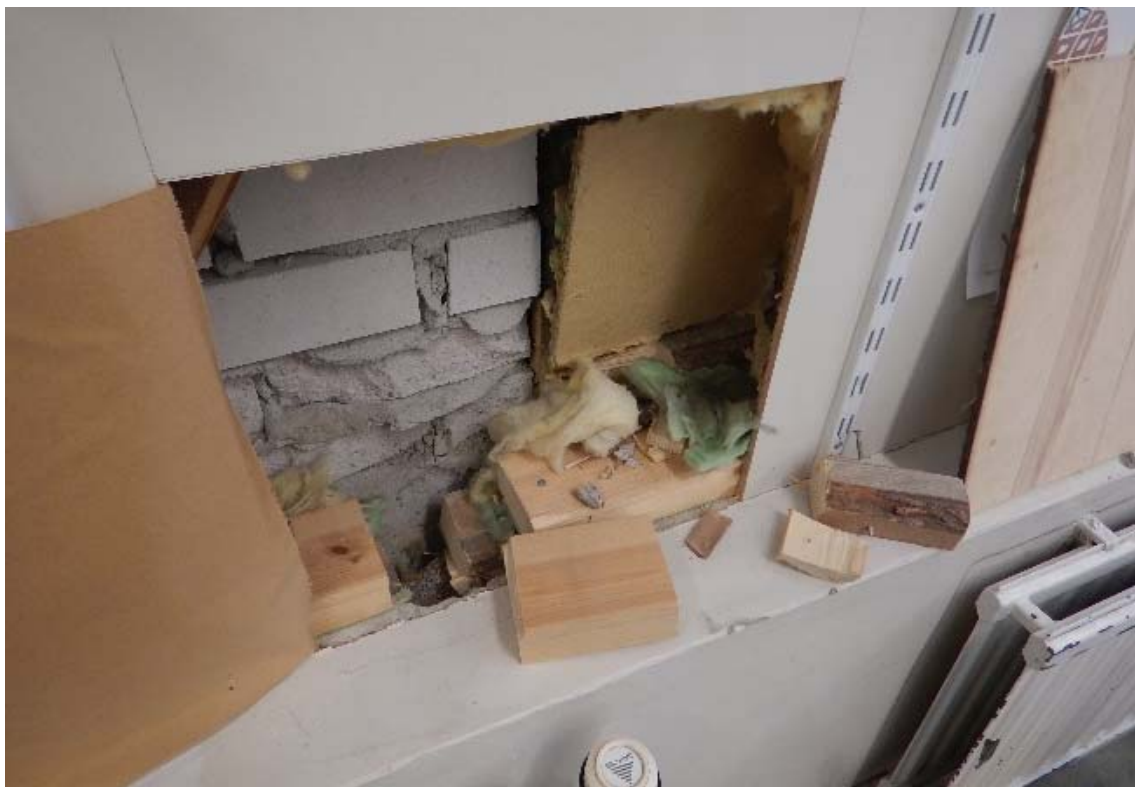
Laajennuksen sisään jääneen seinän keskeltä mineraalivillasta otettiin yksi vertailunäyte N33 mikrobianalyysiä varten (portaot 116). Näytteessä ei ollut viitettä mikrobivauriosta. Laajennuksen keskelle jääneistä vanhan ulkoseinän puuosista ja eristeistä otettiin myös näytteet N8, N9 ja N10 (luokka 204). Näytteissä oli viitteitä mikrobivauriosta rakenteessa. Myös huoneesta 155 käsin vanhan ulkoseinän eristeestä otetussa näytteessä N16 oli vahva viite mikrobivauriosta.

Kuva 35. Laajennusosan sisään jäänyt vanha ulkoseinä osittain purettu pois, osa eristeistä ja apukarmeista jäljellä.

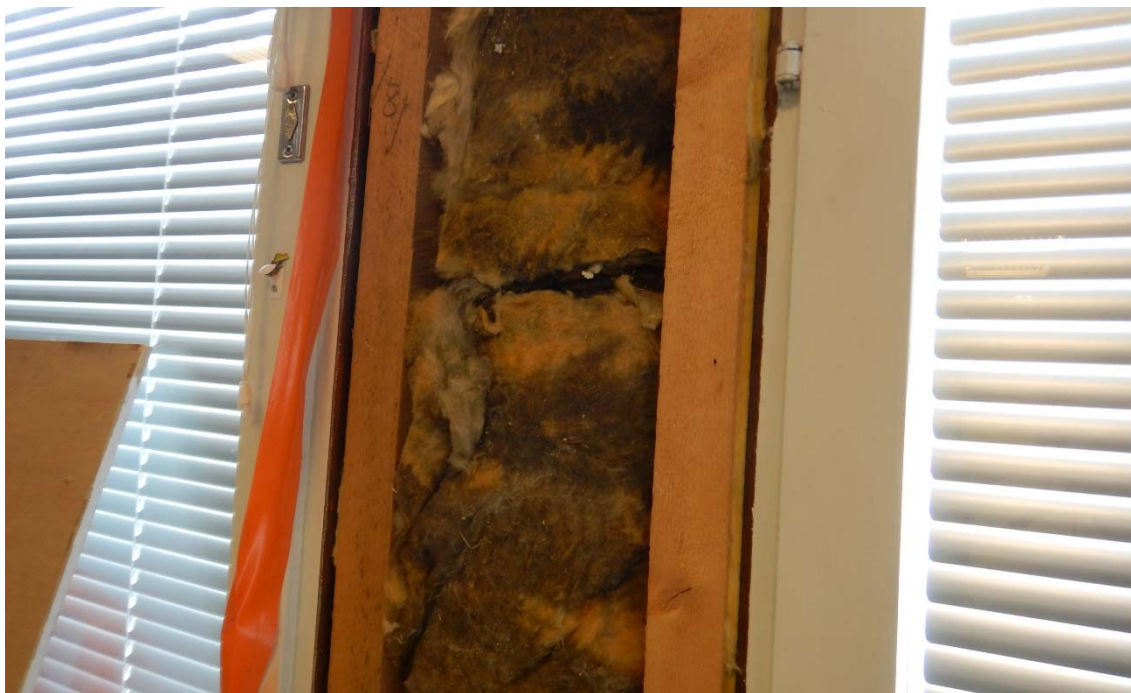
Osaan ikkunauhojen rakenteista on tehty muutoksia ikkunakorjausten yhteydessä, mutta kaikkiin rakenteisiin on kuitenkin jätetty vanhat tummuneet eristeet. Osassa ikkunauhoista oli myös havaittavissa vanhoja kosteusjälkiä.

Kuva 39. Osaan tiloista ikkunauhojen väleihin oli jätetty vanhat eristeet ikkunoiden uusimisesta huolimatta.

Ikkunanauhojen puuosien ja eristevillojen vauriot voivat olla yksi syy sisäilmaongelmille lähes kaikissa tiloissa. Nauharakenteissa on puutteita sekä sisäpuolen ilma-/höyrytiiveydessä että ulkokuoren vesitiiveydessä ja tuulettuvuudessa. Epätiiviyttä sisäpinnasta johtuen eristetilasta on ilmayhteys sisäilmaan.

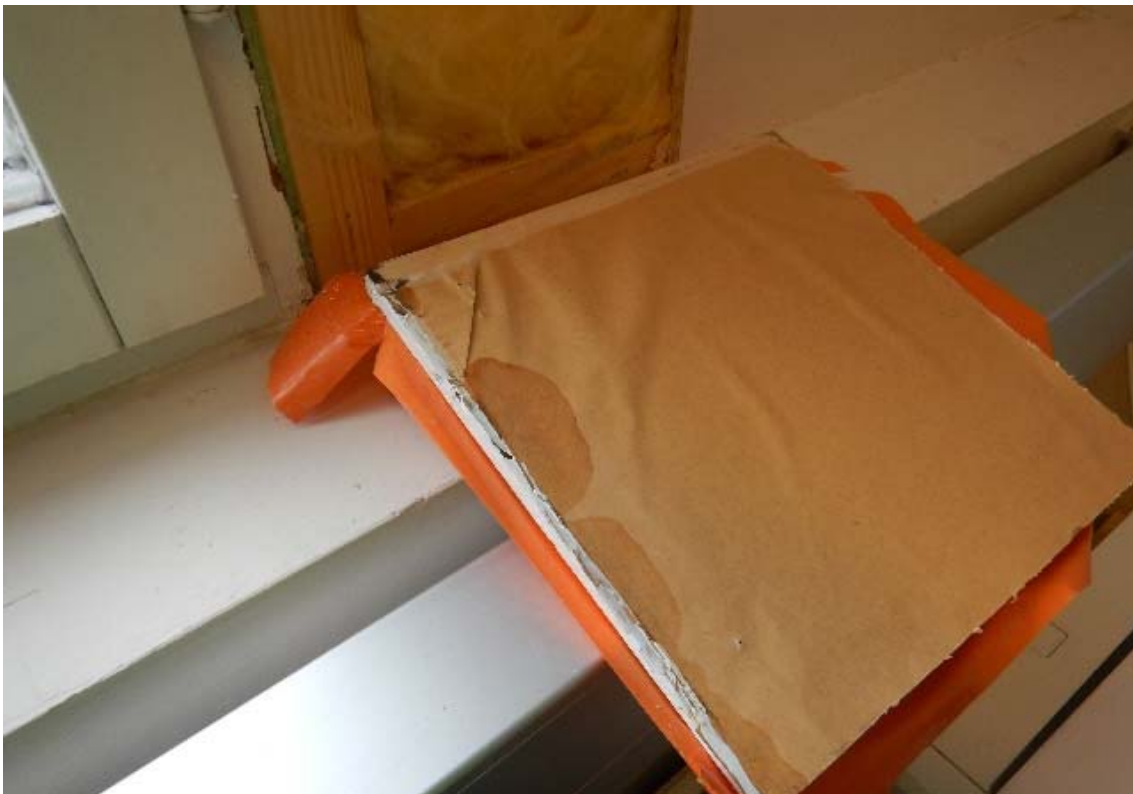
Kuva 40. Ikkunanauhojen ulkoseinärakenteen ilmansulkupaperissa oli kosteusjälkiä.

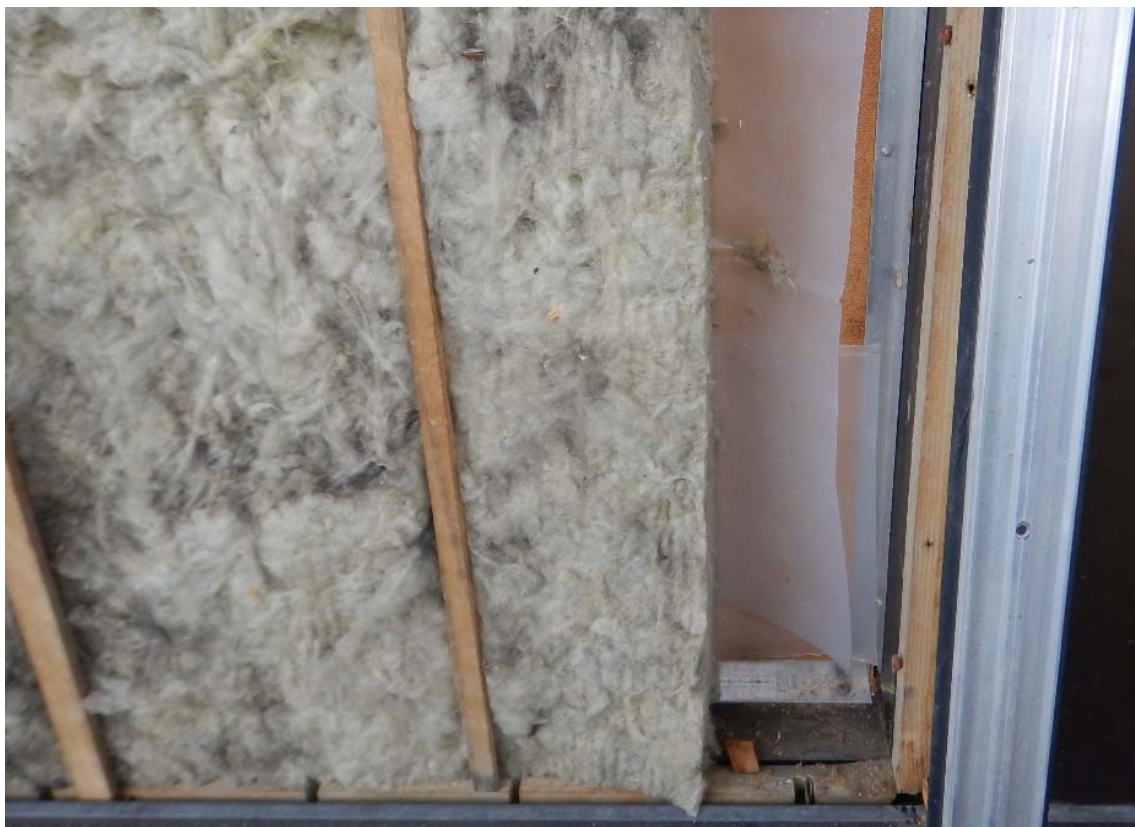
Luokan 103 alumiini-ikkunoiden alapuolisessa kevyessä ikkunarakenteessa havaittiin valumajälkiä. Rungon sisäpuolella oli rakennusmuovi, jota ei ollut tiivistetty reunoilta. Eristevillasta otetussa näytteessä N6 oli lievä viite mikrobivauriosta.

Kuva 42. Luokan 103 ikkunoiden alapuolinen seinärakenne.

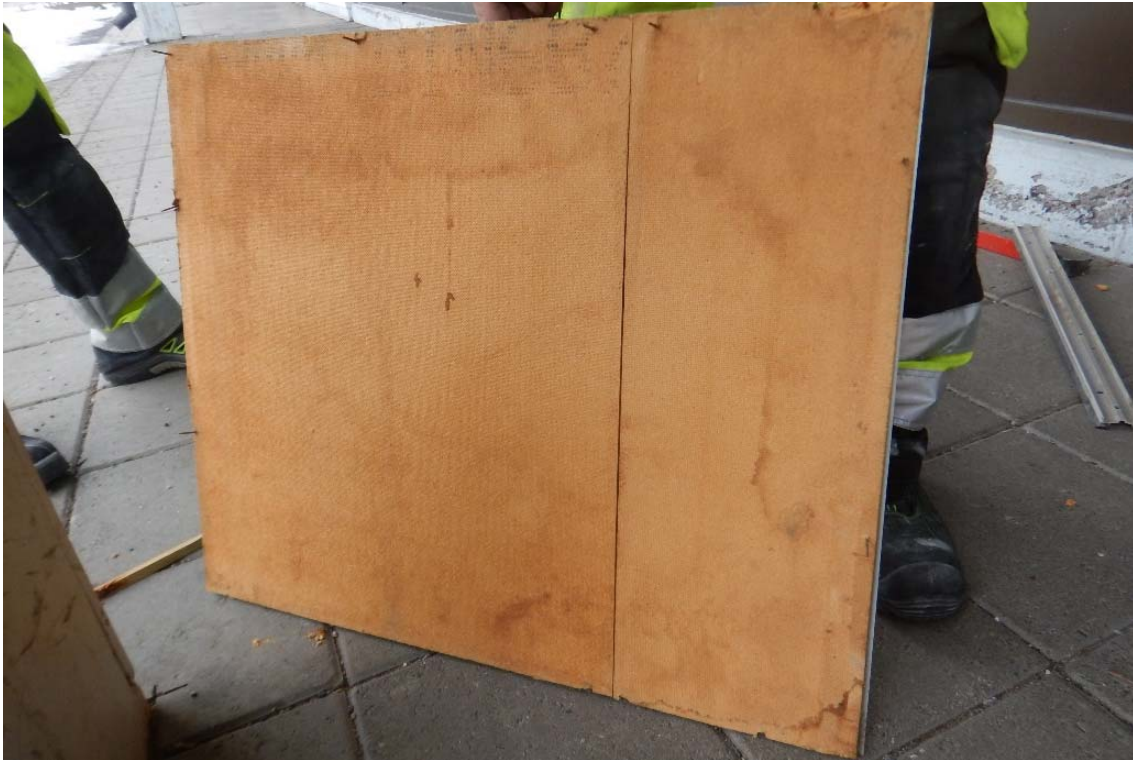
Kuva 43. Ikkunoiden alapuolisessa rakenteessa oli merkkejä kosteusvauriosta.

Rakenne on huonosti toteutettu ja rakenteen eristeessä todetut vauriot voivat heikentää sisäilman laatua erityisesti luokassa 103.

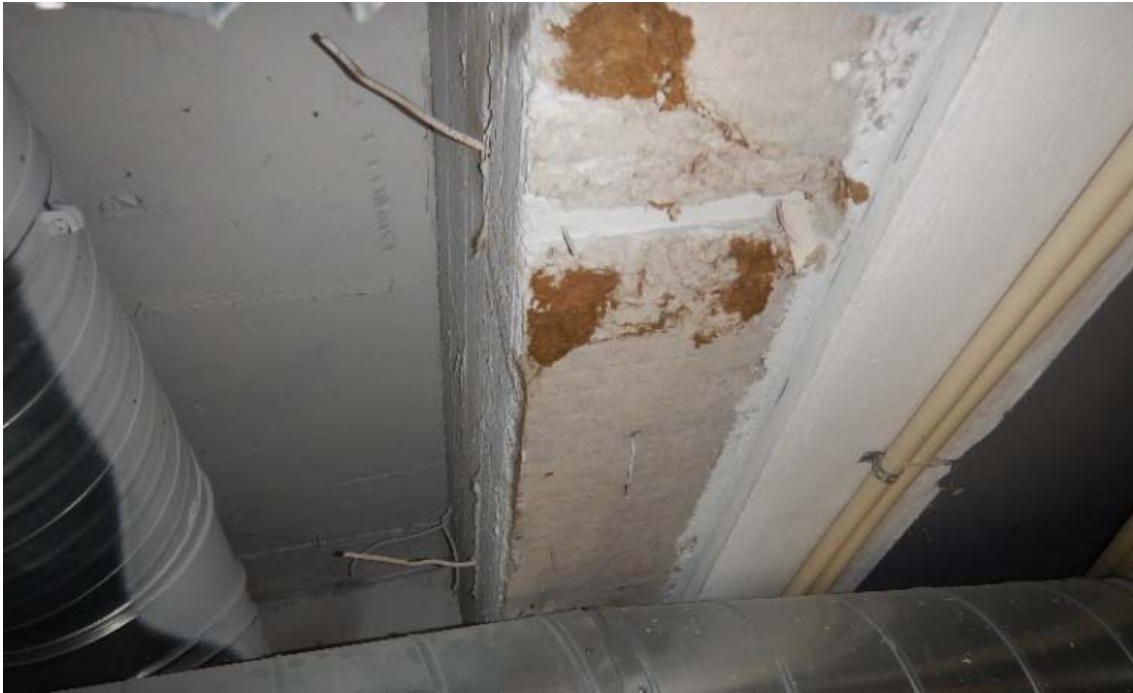
Kuva 48. Vanhan ulkoseinän ulokkeen lämmöneristeenä on käytetty siporexia. Leukapalkin alareunassa eristeenä solumuovin tapaista eristettä, jossa oli mikrobikasvua.

Vanhan vaurioitunut eriste voi aiheuttaa sisäilmaongelmia uusissa tiloissa.

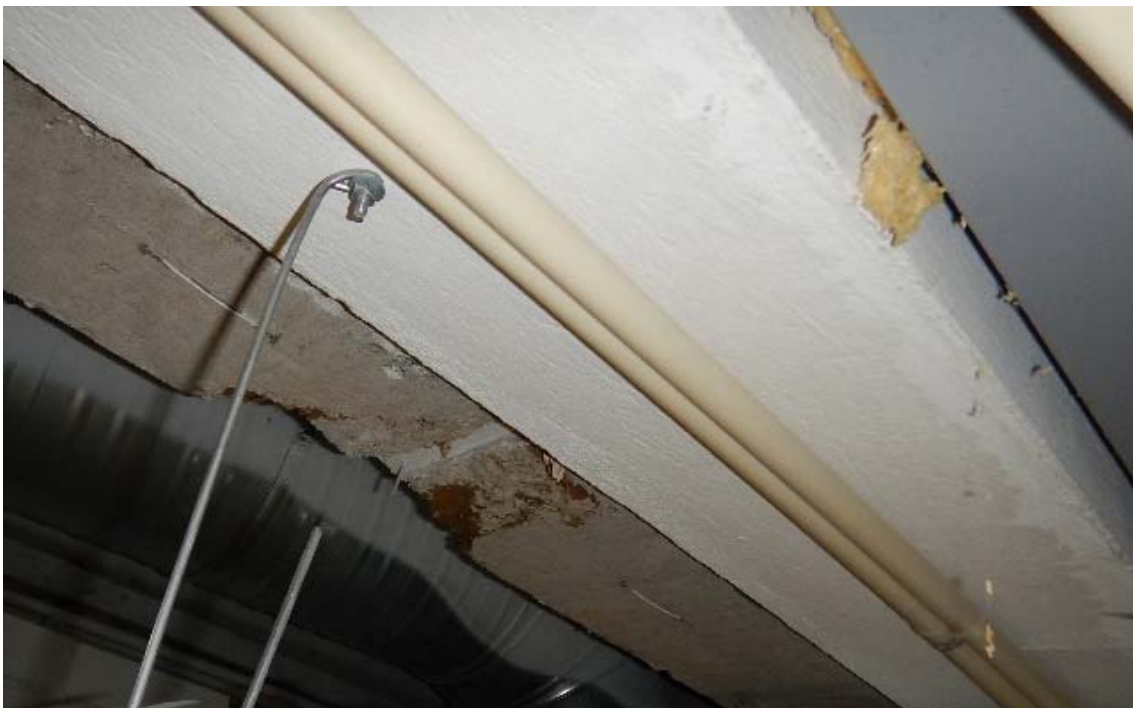
Kuva 49. Leukapalkin kylkeen asennettu teräspalkki uutta rakennusosaa varten. Rakenteiden väli ei ollut tiivis.

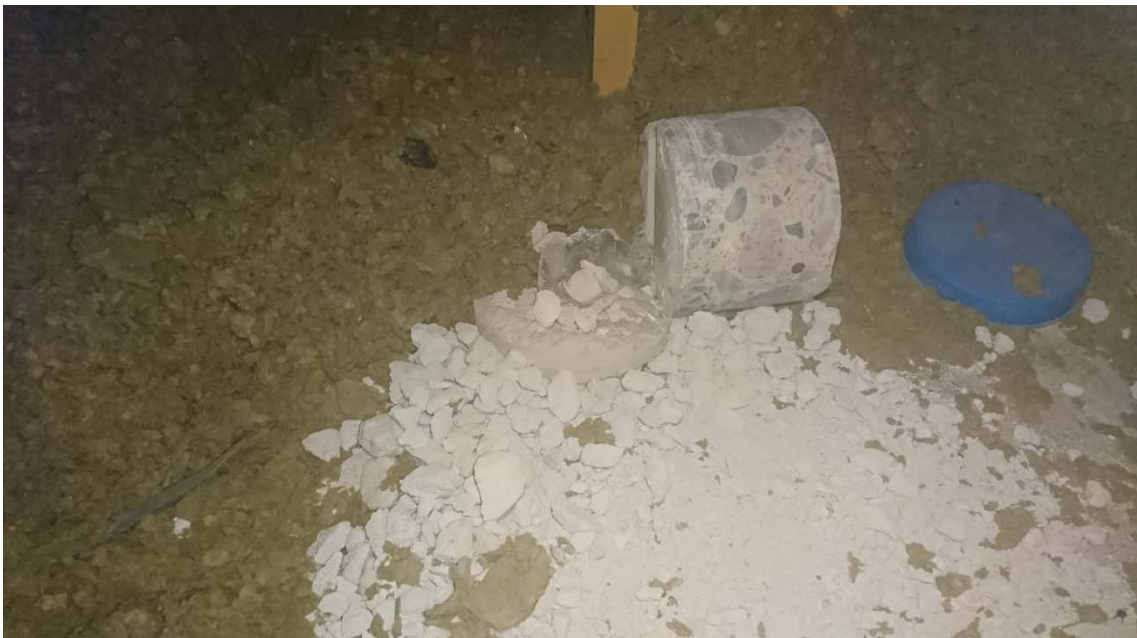
Yläpohjan kunto vaikutti aistinvaraisesti hyvältä. Yläpohjan rakenneavausten yhteydessä huomattiin, että vanha kevytbetonieriste oli jätetty rakenteen sisään yläpohjan muutostöiden yhteydessä. Kevytbetonista otettiin neljä materiaalinäytettä mikrobi-analyysiä varten: YP1, YP2, YP3 ja YP4. Näytteissä ei ollut viitettä mikrobivauriosta. Lisäksi otettiin yksi näyte puhallusvillasta (N1/yp). Näytteessä ei ollut viitettä vauriosta.

Kuva 52. Yläpohjan vanha kevytbetonieriste löytyi betonilaattojen välistä.

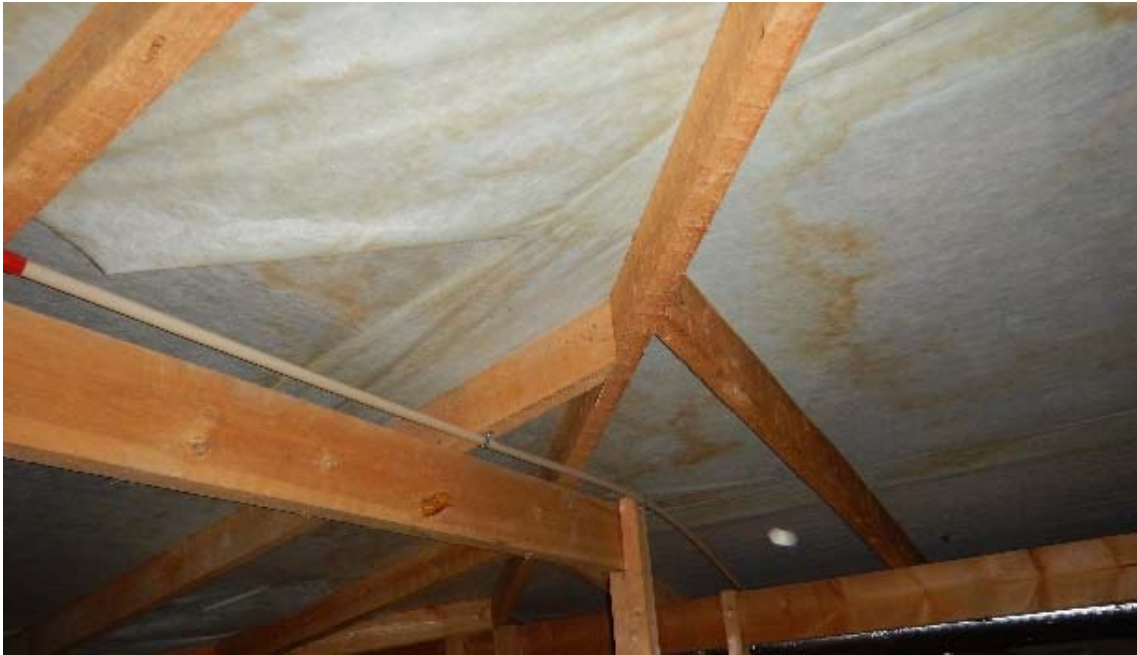
Kuva 54. Aluskatteessa on vuotojälkiä runsaasti

Vesikaton läpiviennit, joissa aluskatetta ei ole toteutettu tiiviisti, ovat kosteusvaurioriski. Vesikaton liitosten vuotaessa tai kosteuden tiivistyessä vesikatteen alapintaan, vesi pääsee aluskatteen epätiivieyskohtien läpi yläpohjan eristekerrokseen ja voi aiheuttaa siellä mikrobivaurioita.

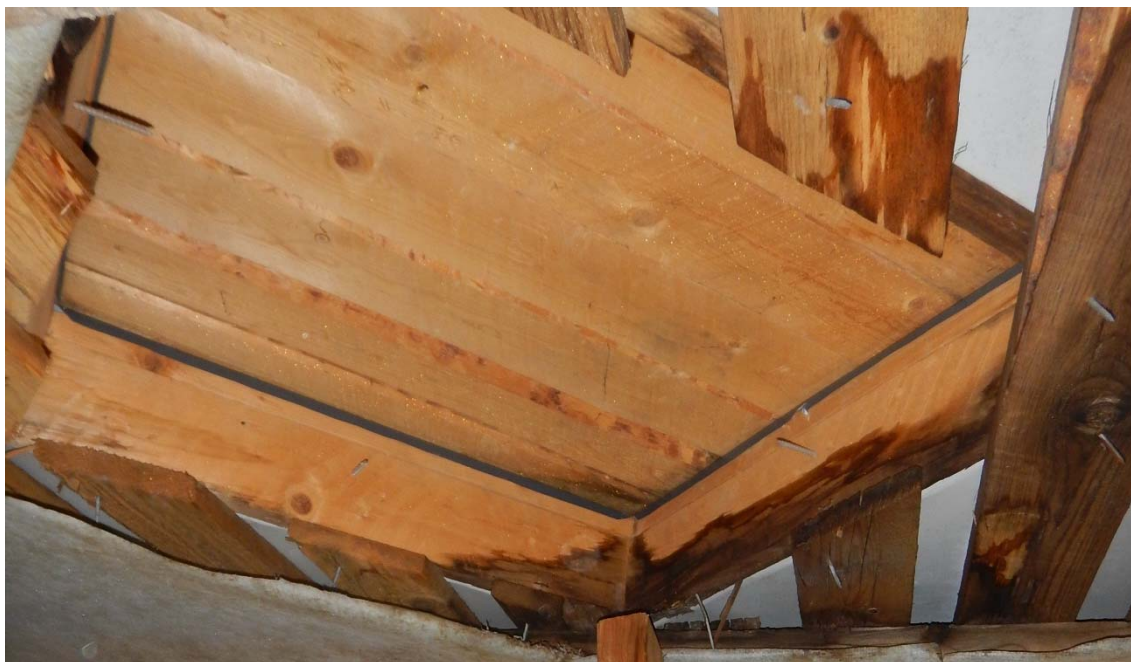
Kuva 56. Kattoluukun kohta oli toteutettu huonosti.
