## SISÄILMATEKNINEN KUNTOTUTKIMUSRAPORTTI

### Mäntynummen peruskoulu

### **Lohjan kaupunki**

23.5.2018

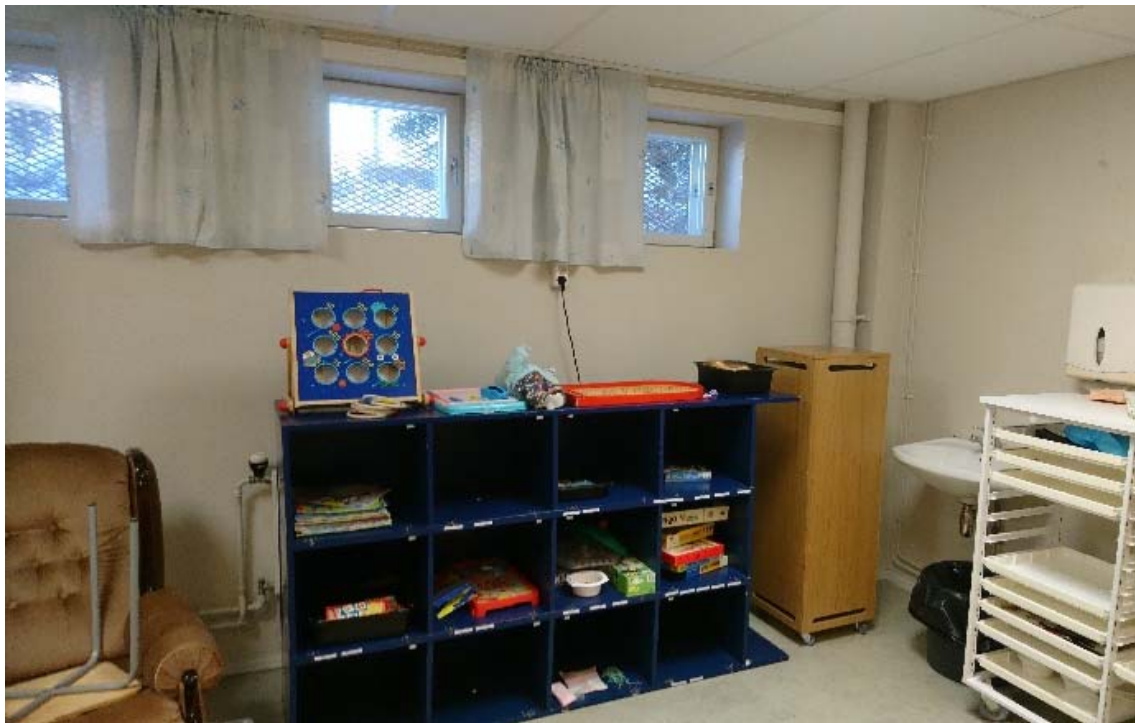
Pääosin kiinteistön ikkunat ovat heikkokuntoisia puisia ikkunoita. Osa toisen kerroksen ikkunoista on uusittu laajennoksen yhteydessä ja ovat hyväkuntoisia. Apukarmit ovat puuta ja ikkunauhoissa sekä tilkkeenä on käytetty mineraalivillaa. Ikkunoiden apukarmeista ja ikkunatilkkeistä otettiin materiaalinäytteitä. Ainoastaan laajennuksen sisään jääneen vanhan ulkoseinän ikkunatilkkeessä N14 (luokka 204) oli viite mikrobivauriosta. Näytteissä N5 (luokka 212) ja N19 (luokka 221) ei ollut viitteitä vauriosta.

Kuva 57. Puiset ikkunat kellarikerroksessa heikkokuntoisia.

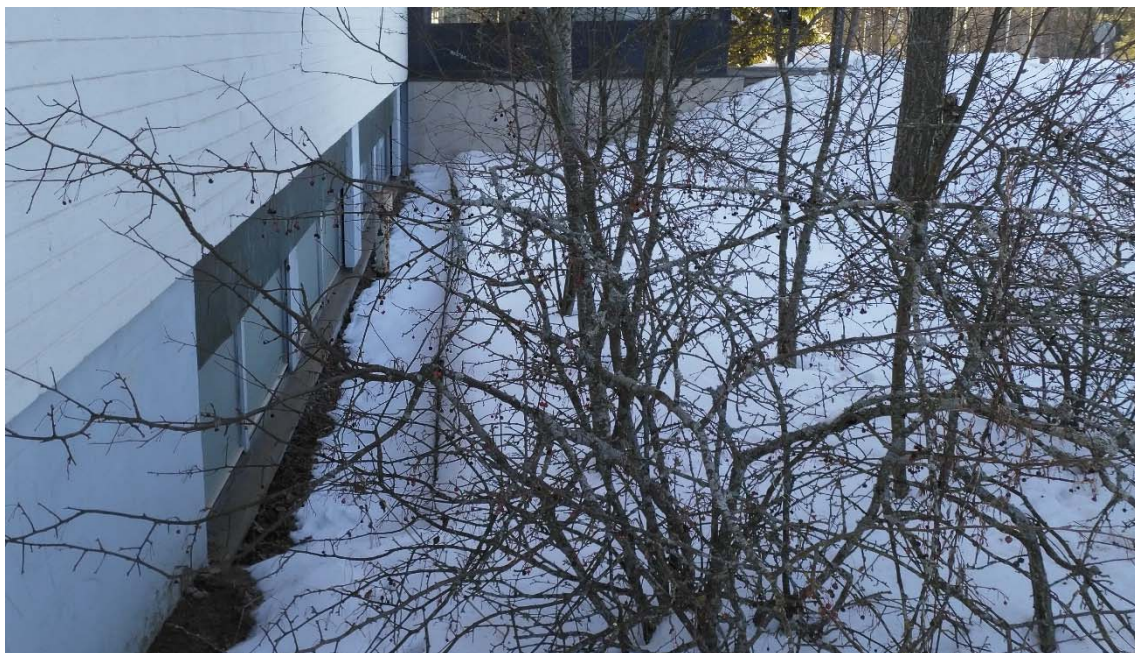
Kuva 58. Kellarin ikkunat olivat ihan maanpinnan tasolla, jolloin ikkunat altistuvat kovalle kosteuskuormalle.

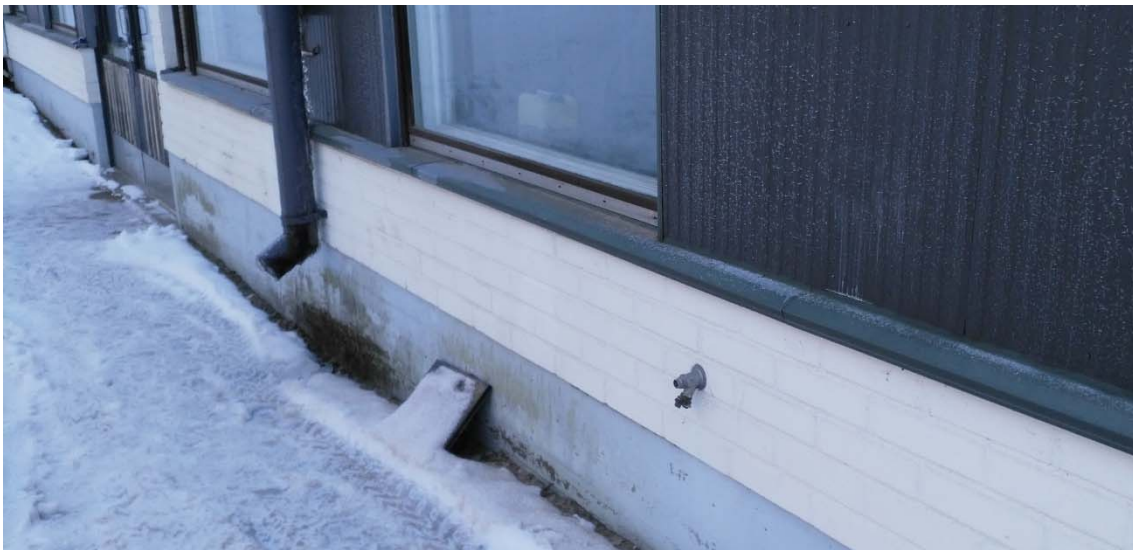
Kuva 59. Takapihan ikkunapeltien kallistukset eivät olleet riittävät.

Vanhojen ikkunoiden heikko kunto ja pellitysten kallistukset lisäävät myös ympäröivien rakenteiden kosteusrasitusta.

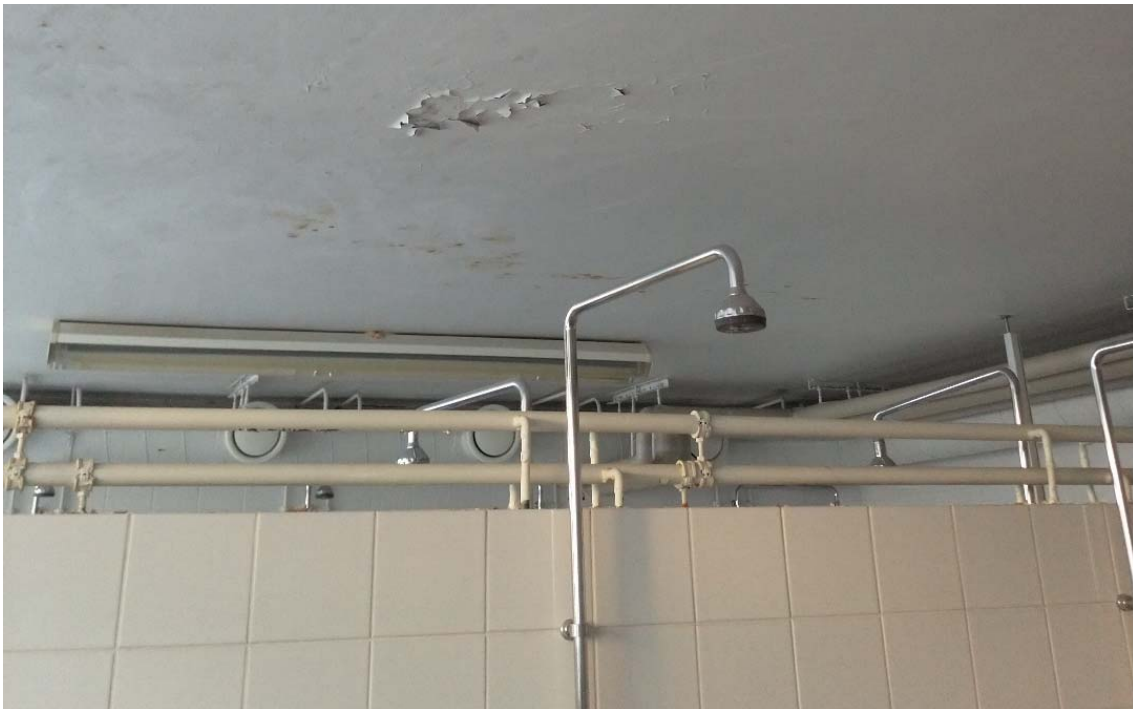
Kellarin märkätilat olivat huonossa kunnossa. Kellarin märkätilojen kaikki pinnat sekä ikkunat kaipasivat uusimista.

Kuva 61. Kellarin märkätilojen kaikki pinnat kaipasivat uusimista.

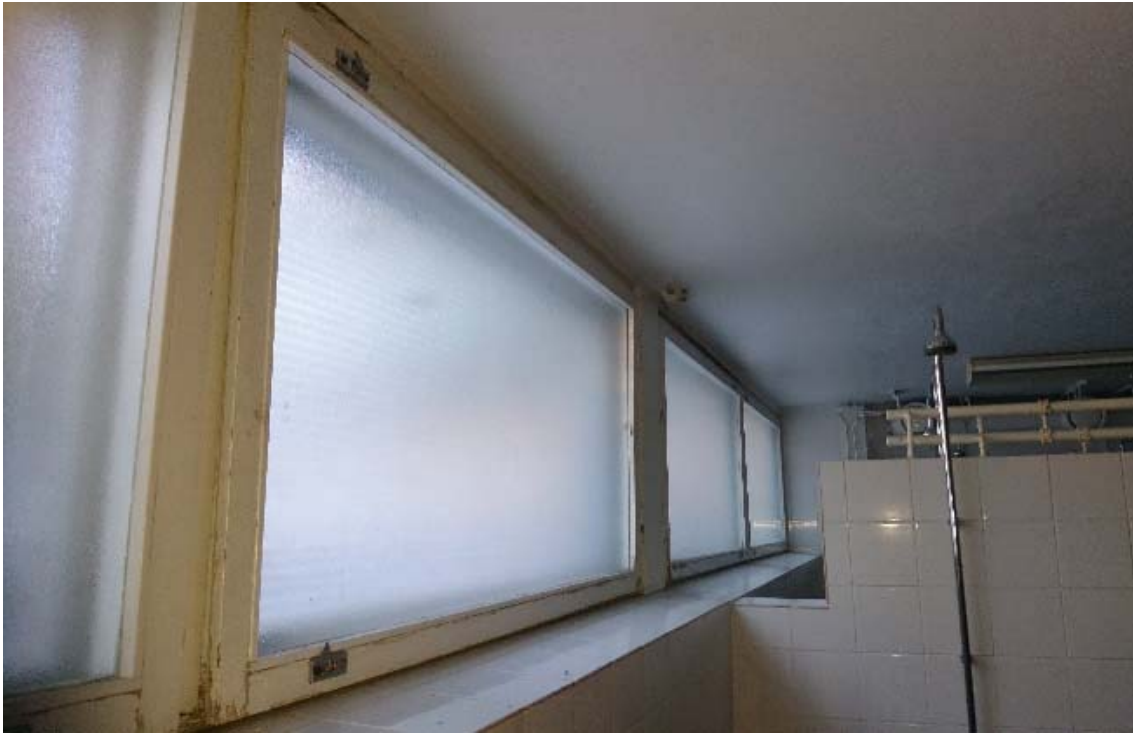
Kuva 62. Kellarikerroksen pesutilojen ikkunat olivat heikkokuntoisia.

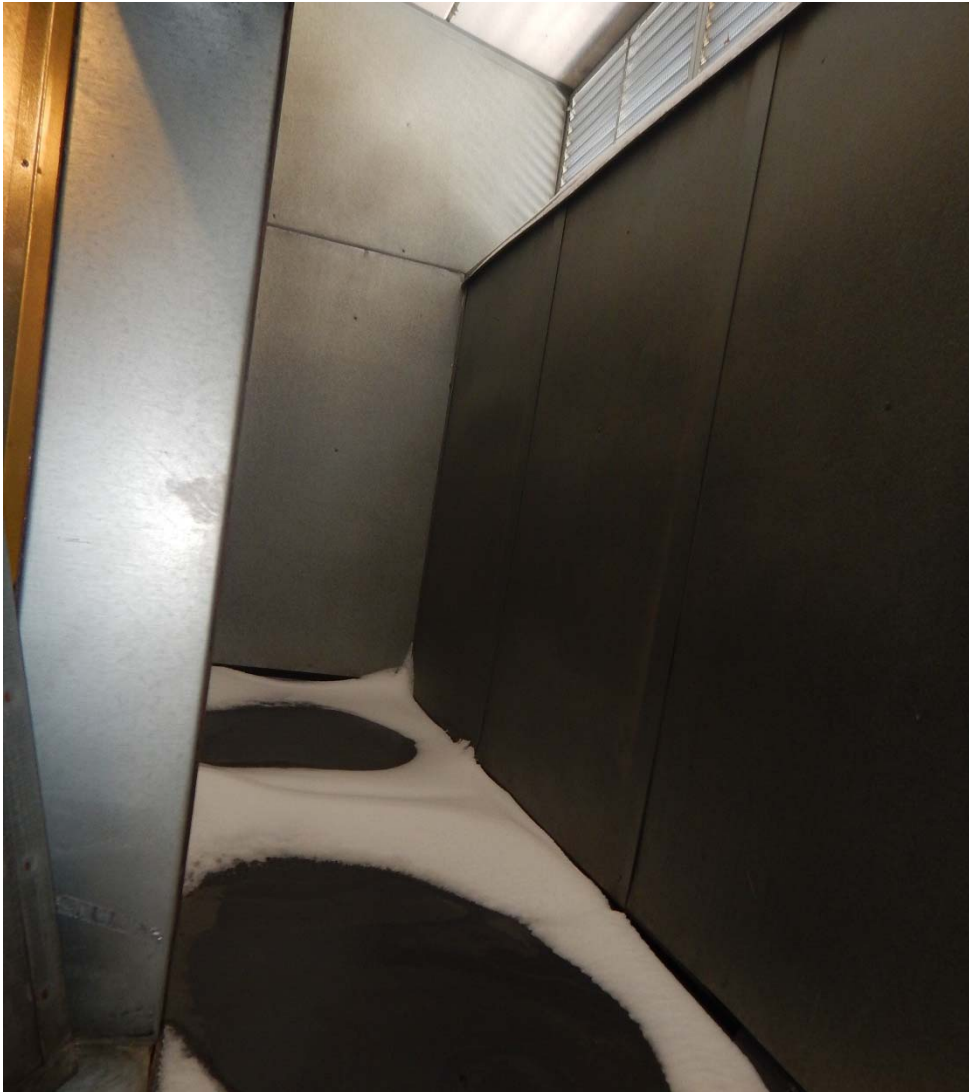
Kuva 64. Tuloilmakammioon pääsi lunta.
