## TUTKIMUSSELOSTUS

Vieremän päiväkoti

Rakenne- ja sisäilmatutkimukset

24.3.2017

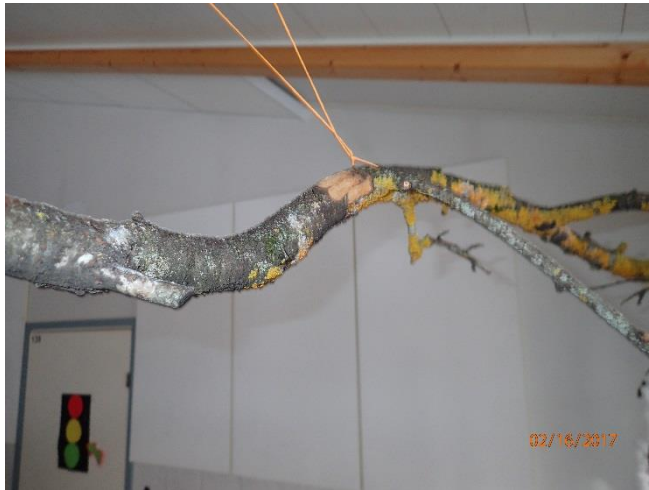
Tutkituista 12 mikrobien materiaalinäytteestä vain yhdessä oli runsas homekasvusto ja se ei liity rakennuksen rakenteisiin (näyte 6).

Kuva 1. Tilan 142 homeinen kalikka.

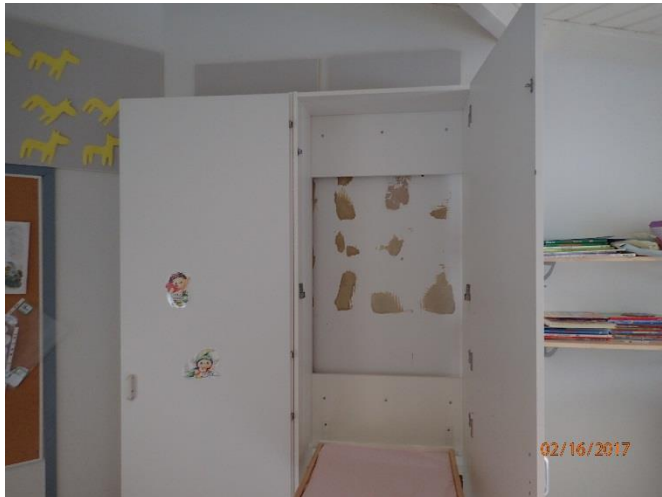
Tilan 145 väliseinään on lisätty kerrossänkykomero. Asennusta varten on jouduttu poistamaan seinän akustiikkavillalevy osin. Komeron sisällä oli seinässä akustiikkavillan liimajälkiä ja liimapinnassa lasivillaa. Sänkykomeron petivaatteet nojaavat kiinni ollessa seinäpintaan.

Komeron takareunasta ja yläpuolelta näkyi myös akustiikkavillan leikattu ja avoin lasivillapinta.

Kuva 2. Seinän liimajäämissä oli näkyvää lasivillaa.

Korjaustyötarpeesta tiedotettiin tilaajaa.

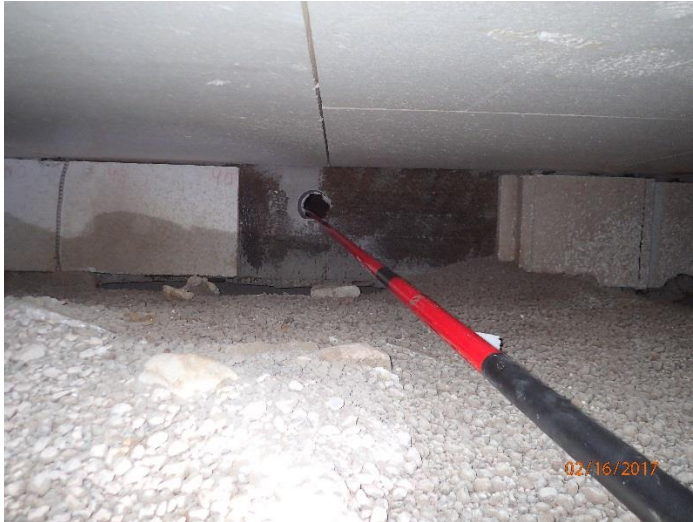
Kuva 2. Merkkikaasun lasikuituvavan ujutusta keskisokkelin aukkoon tilojen 145 ja 142 suuntaan.

Ilmavuotomittaus tehtiin tiloissa 145 ja 142 kahteen kertaan. Ilmavuotoja ei havaittu.

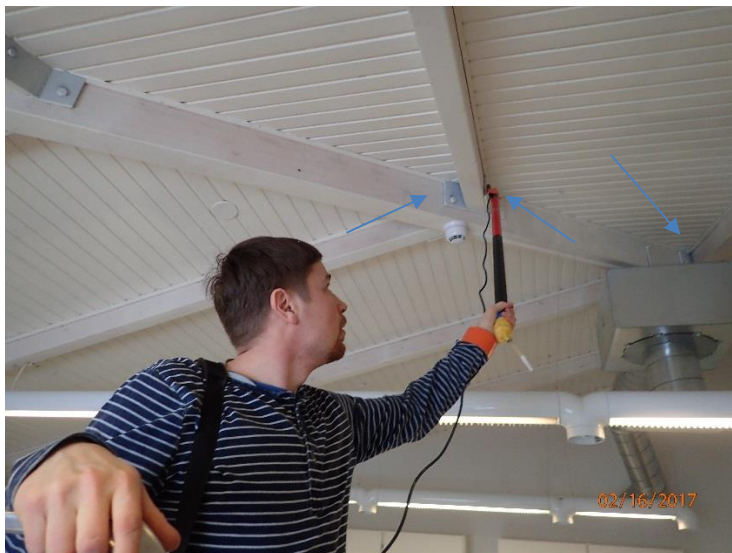
Kuva 3. Kaasuanalysointorin anturi jatkovarren päässä katon liitoskohdassa.

Ilmavuotoja havaittiin katon yläreunan sekundäärirakennakkeiden ja liimapuupalkin liitoskohdissa, joissa on metallikannakkeet.

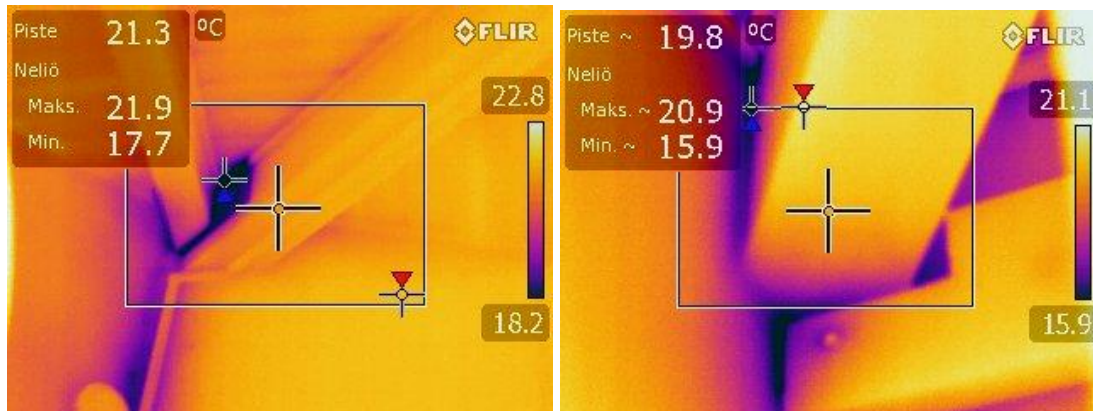
Tilan 145 katon ilmapuotomittauksen kohdat erottuivat myös lämpökuvauksessa ilma- ja lämpövuotokohtina.

Kuvat 4 ja 5. Lämpökuvissa erottuvat metallikannakkeet ympäristöään viileämpinä kohtina. Näillä kohdilla on kuitenkin myös ilmapuotoja, jotka erottuvat kuvissa viuhkamaisina kuvioina viereisillä pinnoilla.

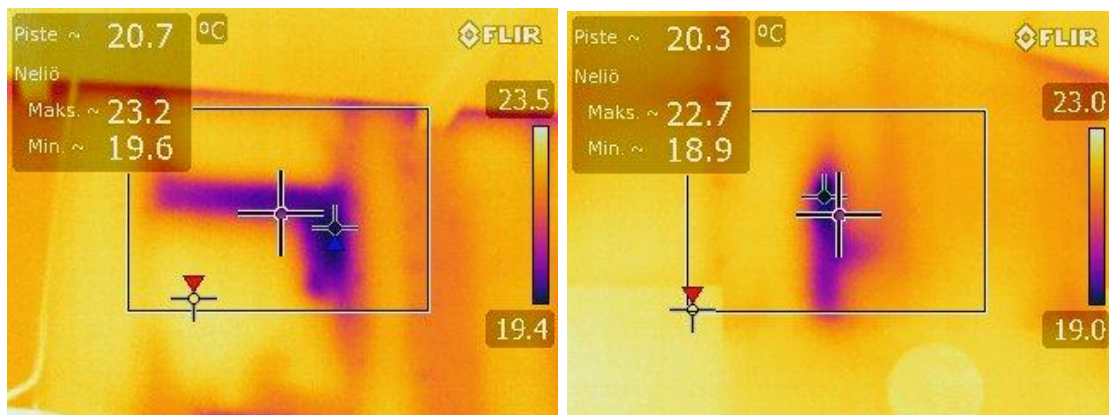
Tilassa 142 on viistokatto. Tilan käytäväseinä on yläreunastaan ulkotilojen korkeudella. Tämä seinäosa on ulkoseinä rakennetta. Tilan 142 ullakkotiloihin rajoittuvilla seinillä on kahdessa kohdassa eristeiden epäjatkuvuuskohtia. Näillä kohdilla seinäpinnoilla erottuu viileitä alueita, joissa seinärakenteen eritevilleissa on rakoja.

Kuvat 6 ja 7. Käytäväseinän lämpövuotokohta keittiökalusteiden kohdalla sekä toinen vuotokohta varastokomeron oven yläpuolella

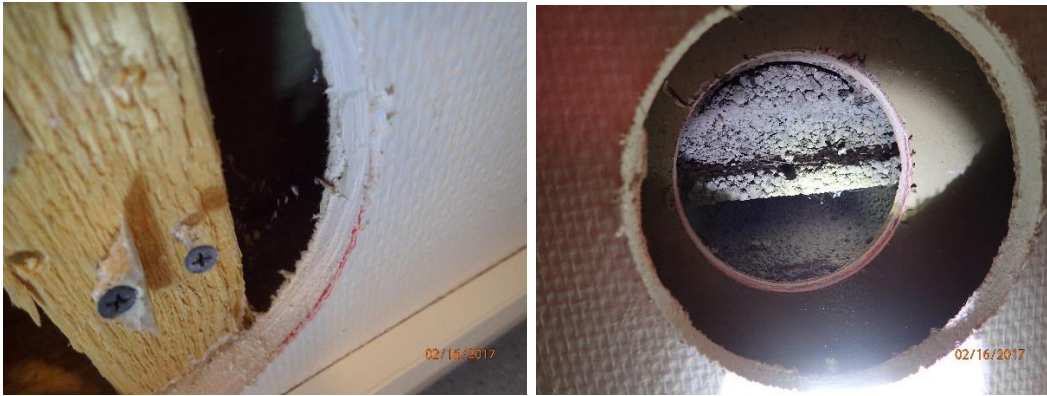
Seinärakenteena on puurunkoinen ja molemmilta puolin kipsilevytetty väliseinä. Rakenteessa ei havaittu vauriojälkiä, eikä poikkeavaa hajua. Seinärakenne oli kuiva. Rakenteiden mikrobinäytteissä ei esiintynyt poikkeavaa.

Tilan 142 puolella korotetun lattian tuennassa on käytetty lekasoraharkkoja.

Kuvat 8 ja 9. Välisinätolppa ja kipsilevytys olivat vaurioitumattomia. Tilan 142 puolella on seinän vierustalla lekasoraharkko.

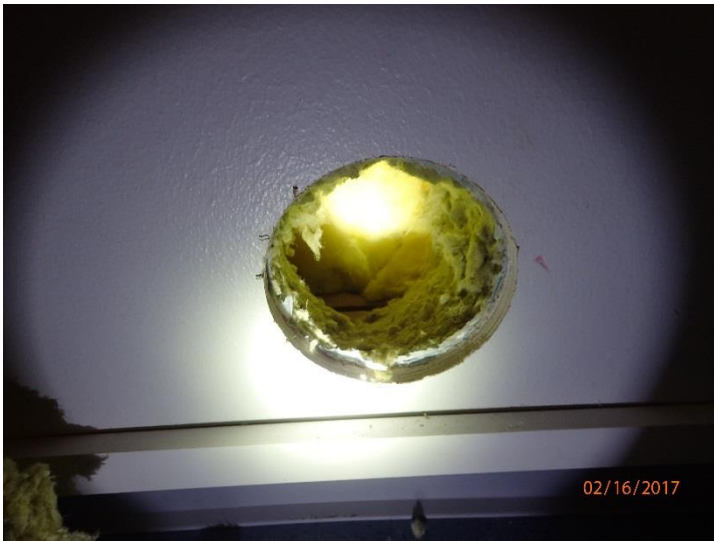
Kuva 10. Tilan 145 ulkoseinä rakenneavauskohta.

Seinärakenteena on puurunkoinen kipsilevytetty ulkoseinä, jossa kipsilevyn alla on höyrynsulkumuovi. Rakenteessa ei havaittu vauriojälkiä, eikä poikkeavaa hajua. Seinärakenne oli kuiva. Rakenteiden mikrobinäytteissä ei esiintynyt poikkeavaa.

Seinärakenteen erite villan keskiosan suhteellinen kosteus oli 45,4 RH %, lämpötila 18,7 °C ja vesisisältö 7,3 g/m<sup>3</sup>. Tulokset ovat normaaleja talvikauden lukemia.

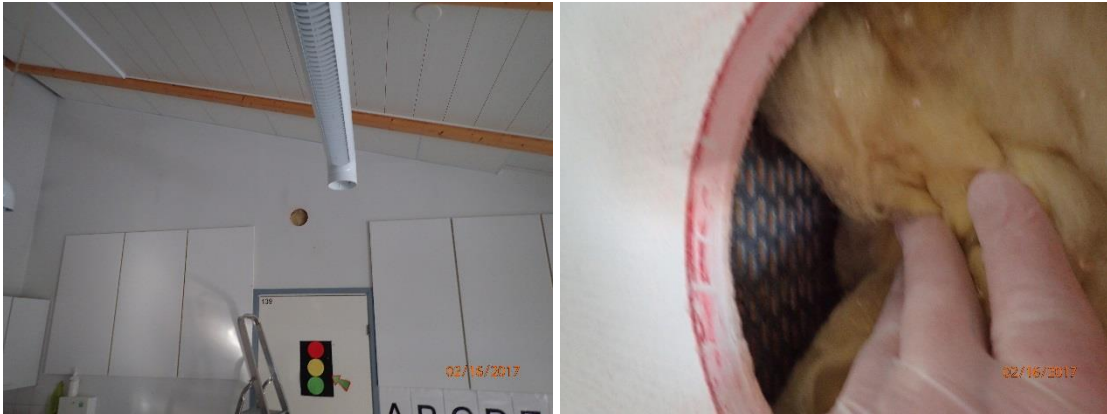
Kuvat 11 ja 12. Tilan 142 varaston 139 yläpuolinen ullakkoon rajoittuva seinä.

Seinärakenteena on puurunkoinen kipsilevytetty ulkoseinä, jossa kipsilevyn alla ei ole höyrynsulkumuovia. Rakenteessa ei havaittu vauriojälkiä, eikä poikkeavaa hajua. Seinärakenne oli kuiva. Rakenteiden mikrobinäytteissä ei esiintynyt poikkeavaa. Lämpökuvauksessa kohdalla oli runkotoipan vieressä lämpövuotoa.

Seinärakenne on virheellisesti tehty höyrysulun puuttuessa. Sen puuttumisesta ei ole aiheutunut seinärakenteeseen vaurioita.

Rakenneavauskohdassa on ullakon puolella välipohjakannakkeen naulalevyliitos.

Tilan 142 ullakkoa vasten olevassa seinässä ei ole höyrysulkua. Sen puuttumisesta ei ole aiheutunut rakenteellisia vaurioita ja siten siihen ei liity korjaustarvetta.

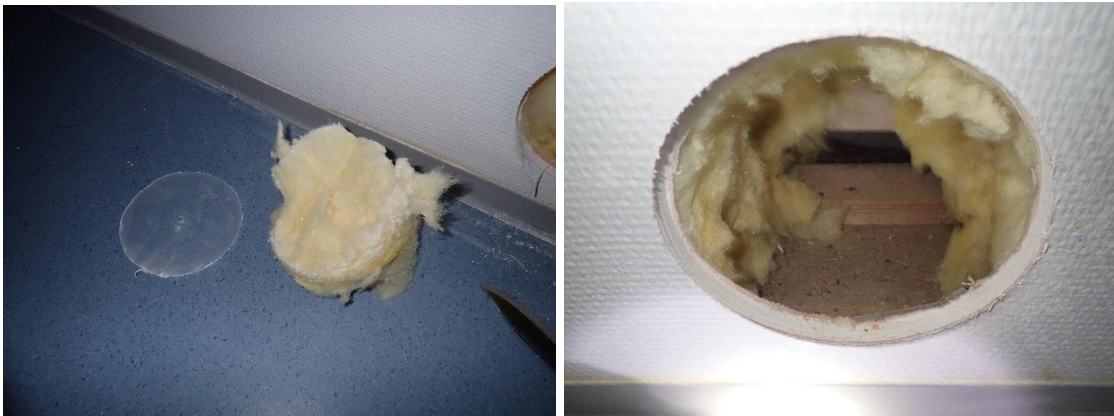
Kuvat 13 ja 14. Tilan 142 ulkoseinärakenne.

Seinärakenteena on puurunkoinen kipsilevytetty ulkoseinä, jossa kipsilevyn alla on höyrynsulkumuovi. Rakenteessa ei havaittu vauriojälkiä, eikä poikkeavaa hajua. Alaohjauspuu oli hyväkuntoista ja kirkasta puupintaa. Seinärakenne oli kuiva. Rakenteiden mikrobinäytteissä ei esiintynyt poikkeavaa.

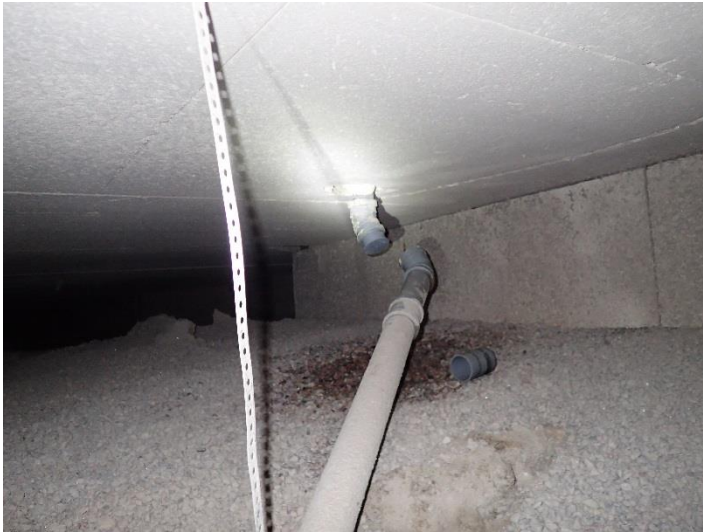
Alapohjan maaperässä on sepelikerros. Sepeli on uivaa muutamaa yksittäistä kosteaa lanttiä lukuun ottamatta. Sepelikerroksen alla on maaperä.

Alapohjassa on entisen vesileikkihuoneen kohdalla yläpuolelta tulpattu ja mattopinnoitettu vanha lattiakaivon viemäriputki. Putken alla on jostain syystä märkä alue.

Kuva 15. Entisen vesileikkihuoneen tulpattu viemäriputki ja kostea sepeli sillä kohdin.
