## RAPORTTI SISÄILMATUTKIMUKSISTA

Helsingiuksentie 56  
08700 Lohja

Järnefeltin koulu, H-osa  
Helsingiuksentie 56, 08700 Lohja  
H-osa on valmistunut vuonna 2006.

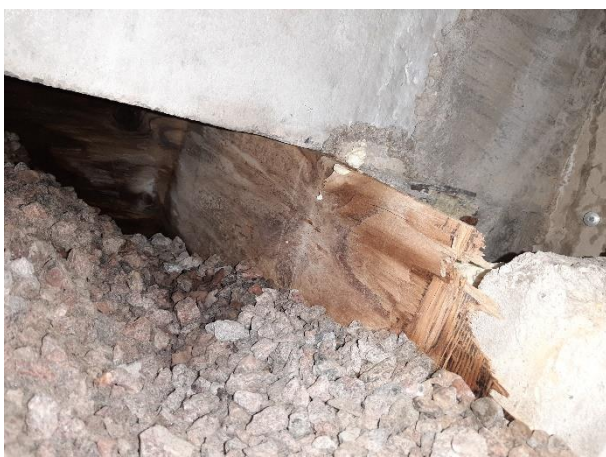
Kuva 3. Alapohjaan on jätetty orgaanista materiaalia, joka on aistivaraaisesti vaurioitunut. Materiaali suositellaan poistettavaksi.

- Alapohja tulisi siivota ylimääräisestä rakennusjätteestä.
- Muutamassa paikassa jätetty (maanvaraisen alapohjan lähellä) orgaaninen materiaali suositellaan poistettavaksi.
- Ylimääräiset putket tulisi poistaa alapohjasta.
- Ei pystysuorat putkistot tulisi kannakoida
- Muovimatossa on paikoin halkeamia, seinien ja lattian liittymissä, suositellaan paikkaustöimenpiteitä.
- Väestönsuojan lattian luukku suositellaan tiivistämään.

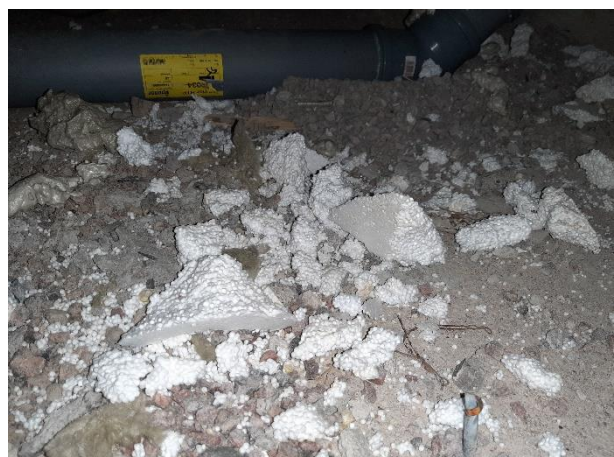
Kuva 4. Alustatila on hieman epäsiisti, ylimääräiset rakennusjätteet suositellaan poistamaan.

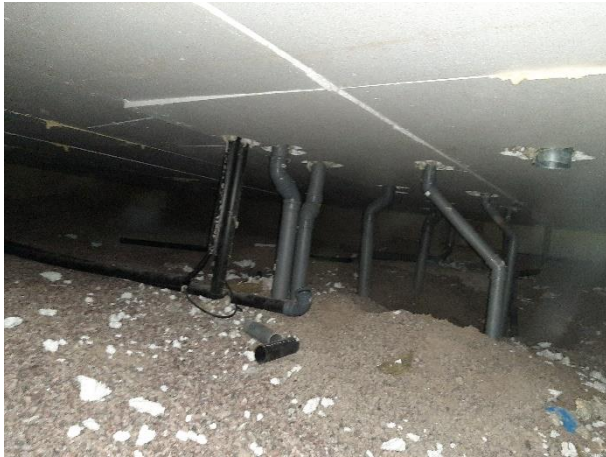
Kuva 5. Ei pystysuorat viemärit tulisi kannakoida.

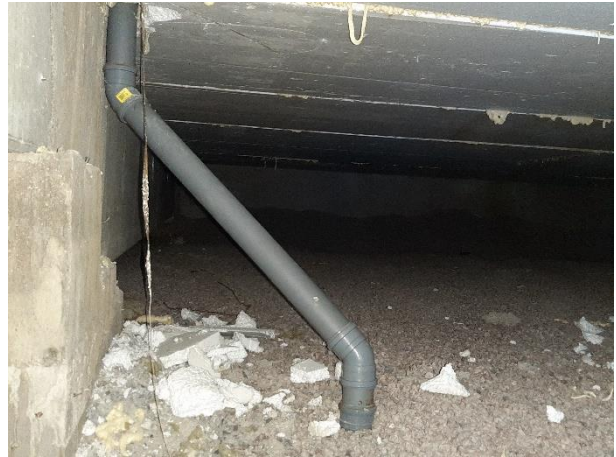
Kuva 6. Ei pystysuorat putket viemäri kannakoida.

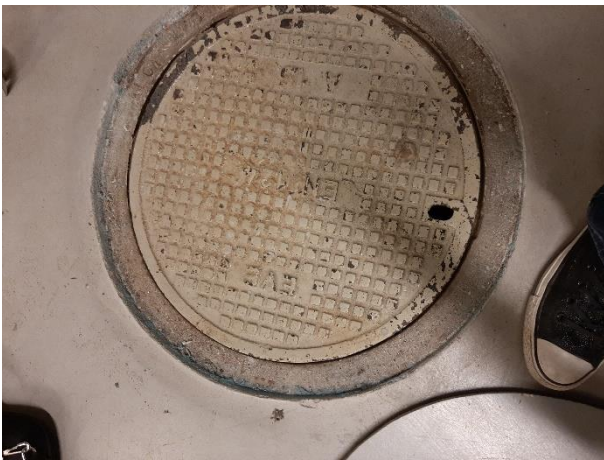
Kuva 7. Väestönluokan luukku on epätiivis.

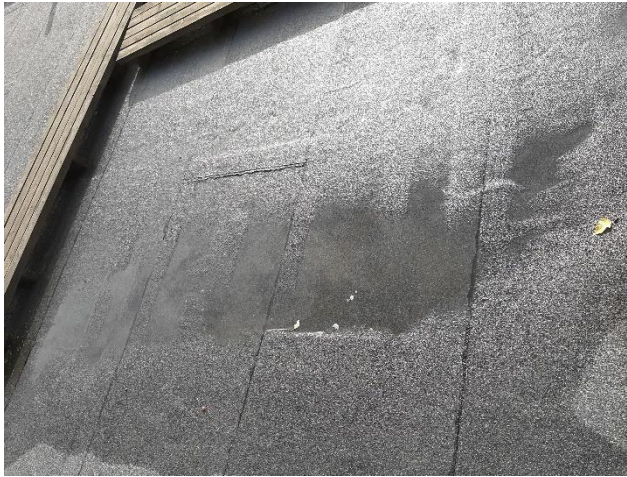
Kuva 12. Kermien saumat on hitsattu vesitiiviiksi. Katon pinnassa on havaittavissa lievää lammikoitumista.

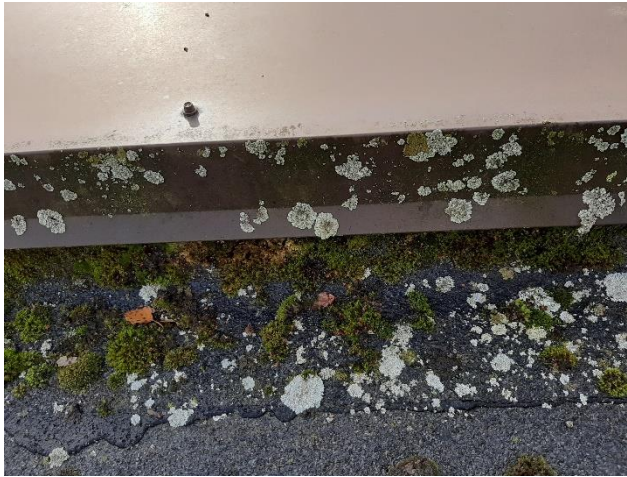
Nähdyn perusteella vesikate on ainakin vielä melko hyvässä kunnossa, mutta paikoitellen katteen ja peltien pinnassa oli havaittavissa voimakasta sammaloitumista. Yleensä sammalta esiintyy kohdissa, jotka ovat pitkiä aikoja kosteita muiden pintojen ollessa jo kuivia sateen jäljiltä. Lisäksi alueet, joille kerääntyy helposti orgaanista jätettä, ovat helpommin sammaloituvia kohtia vesikatolla. Kermikattopinnalla sammaleen juuristo tunkeutuu rakenteeseen heikentäen kermin rakennetta ja kerrosten tartuntaa toisiinsa. Pahimmillaan sammaleen juuristo voi aiheuttaa vesikatteen vuodon yläpohjan rakenteeseen.

Kuva 14. Sammalta vesikatteen ja räystäspellin pinnassa.

Levän ja sammaleen poisto kattopinnalta tapahtuu helpoimmin käyttämällä biohajoavia, sammaleen poistoon tarkoitettuja myrkkyyä. Myrkkyyä käytettäessä on kuitenkin syytä varmistaa katemateriaalin valmistajan suositus käytettävästä myrkystä. Myrkyn levitys suoritetaan myrkyn valmistajan ohjeiden mukaan. Sammaleen poisto mekaanisesti on myös mahdollista, mutta tällöin työ on suoritettava varoen esim. jäykkäjouhista harjaa käyttäen, jotta kermikatteen pinta ei vaurioidu.

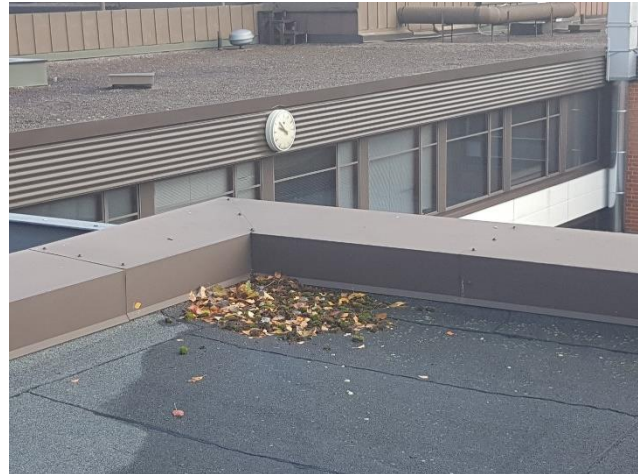
Kuva 15. Sammaleen lisäksi kattopinnalla oli puista pudonneita lehtiä.

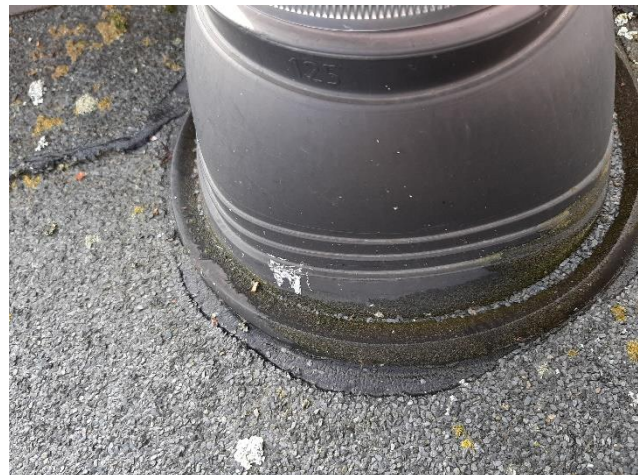
Kuva 17. Toistaiseksi hyväkuntoinen läpivientitiiviste.

Tiivisteiden kuntoa on seurattava aina vesikaton kuntoa tarkastettaessa ja/tai kattoon siivottaessa. Aikaa myöten auringon valo aiheuttaa käytettyyn tiivisteeseen materiaaliin ikääntymistä, joka ilmenee selvimminkin kumin halkeiluna. Halkeilu johtaa tiivisteiden vuotamiseen kattorakenteeseen.

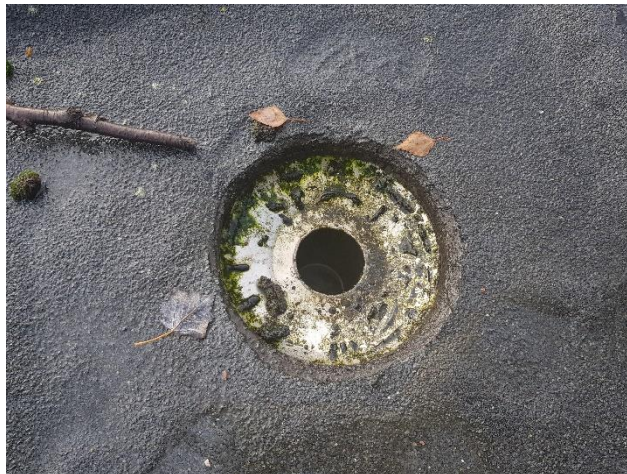
Kuva 19. Kattokaivon allas on jossain määrin likainen ja tulisikin puhdistaa.

Kohteen kattokaivot on varustettu lehtisihdillä, jotta viemärit eivät tukkeutuisi roskista johtuen. Jotta vesi pääsee virtaamaan kattokaivoon vapaasti, tulee kattokaivot ja niiden ympäristöt siivota keväisin ja syksyisin roskista, jotka voisivat estää veden virtaamisen kaivoon. Samassa yhteydessä tulee puhdistaa myös kattokaivon alla liasta ja roskasta.

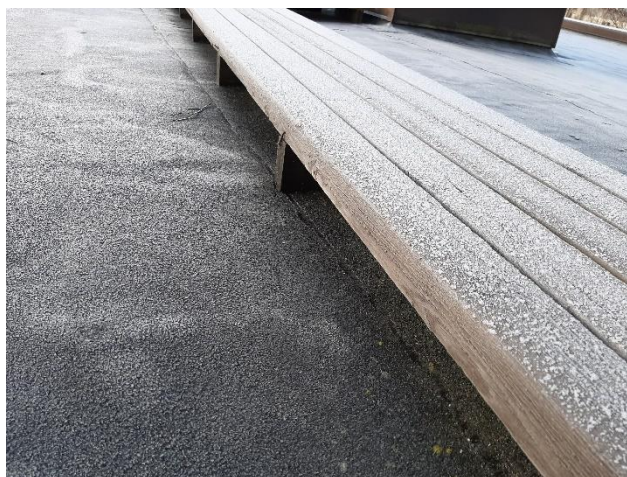
Vesikatolle on asennettu kattosillat eri huoltopisteiden välillä kulkemiseen. Kulkusillat vähentävät kulkutarvetta kerrin päällä vähentäen siten riskiä katteen pinnan rikkoutumisesta. Kun kattosillat asennetaan suoraan kattopinnan varaan, tulee kattosillan tukien alle asentaa ylimääräinen kermikerros irralleen väärin päin laakerikerrokseksi. Laakerikerros tarvitaan, jotta kattosillan lämpö- ja kosteusliikkeet eivät riko kattopintaa kattosillan tukien alta. Kohteesta laakerikerros näyttäisi puuttuvan kokonaan.

Kuva 22. Kattosillan tukien alta puuttuu laakerikerros.

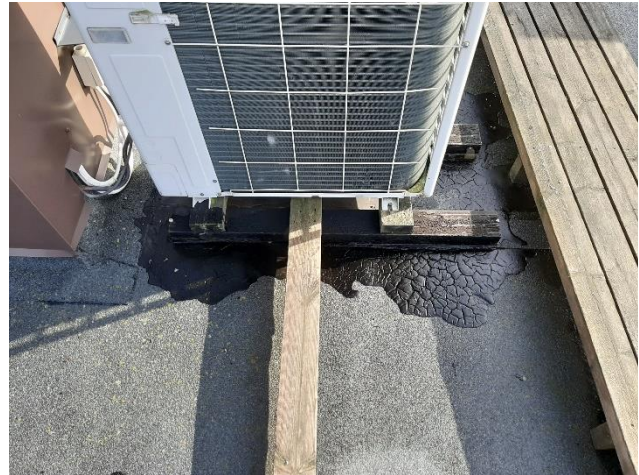
karkeasti viitaten jälkiasennukseen. Ulkoyksikköjen jalat on liimattu suoraan katon pintaan kuumalla bitumilla. Yleensä tämän tyyppiset lauhduttimet asennetaan laakerikerroksen (kermi väärin päin jalakojen alla) varaan. Tässä kohteessa on ilmeisesti pelätty ulkoilmayksiköiden voivan kaatua tuulen voimasta, joten yksiköiden jalat on päädytty liimaamaan kiinni kattopintaan. Koska bitumissa ei ole auringolta suojaavaa kerrosta, bitumi kuivuu ja alkaa halkeilla. Jossain vaiheessa käytetty bitumiliimaus tulee irtoamaan kattopinnasta. Lauhdutinyksikköjen jalkojen kiinnityksen kuntoa tulee seurata huoltokäyntien yhteydessä ja tarvittaessa suorittaa korjauksia.

Kuva 24. Lauhduttimen jalka on liimattu bitumilla kattopintaan.

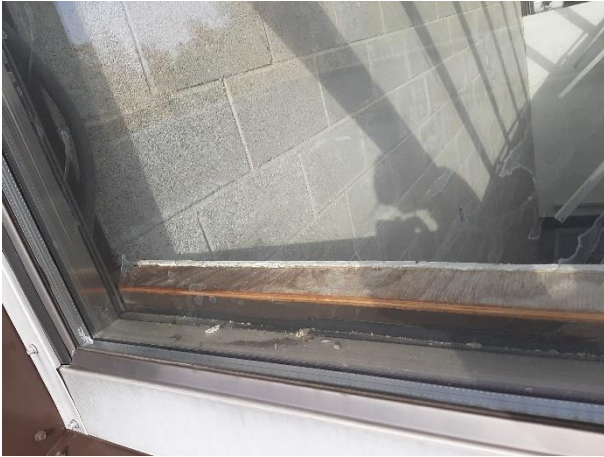
Kattoikkunan (tarkastettiin ulkopuolelta) puussa havaittiin aistinvaraisesti kosteusvauriota. Suositellaan vaihdettavaksi puu epäorgaaniseen materiaaliin.

Kuva 27. Puussa kosteusjälkiä, kattoikkuna.

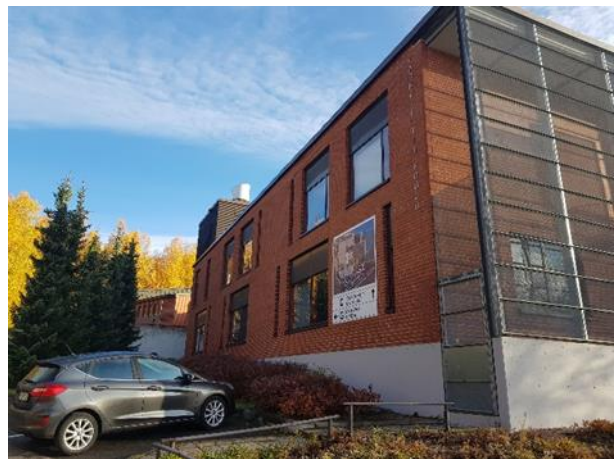
Rakennuksen piha-alueella on pihakivetystä ja asfalttia. Sokkelin vierustoilla on sorakaista, jonka jälkeen on nurmikkoalue. Rakennuksen vierustoilla ei suositella pensaiden istutuksia kolmen metrin etäisyydellä rakennuksesta. Pensaiden juuret keräävät runsaasti kosteutta. Lisäksi juuret voivat vaurioittaa salaojaputkistoa.

Kuva 31. Pensaita rakennuksen vieressä.
