Asiakirjatyyppi  
**Tutkimusraportti**

Päivämäärä  
**18.10.2019**

Viite  
**1510042322**

# HIIDENSALMEN RANTA-ALUE, LOHJA MAAPERÄN PILAANTUNEISUUSTUTKIMUS

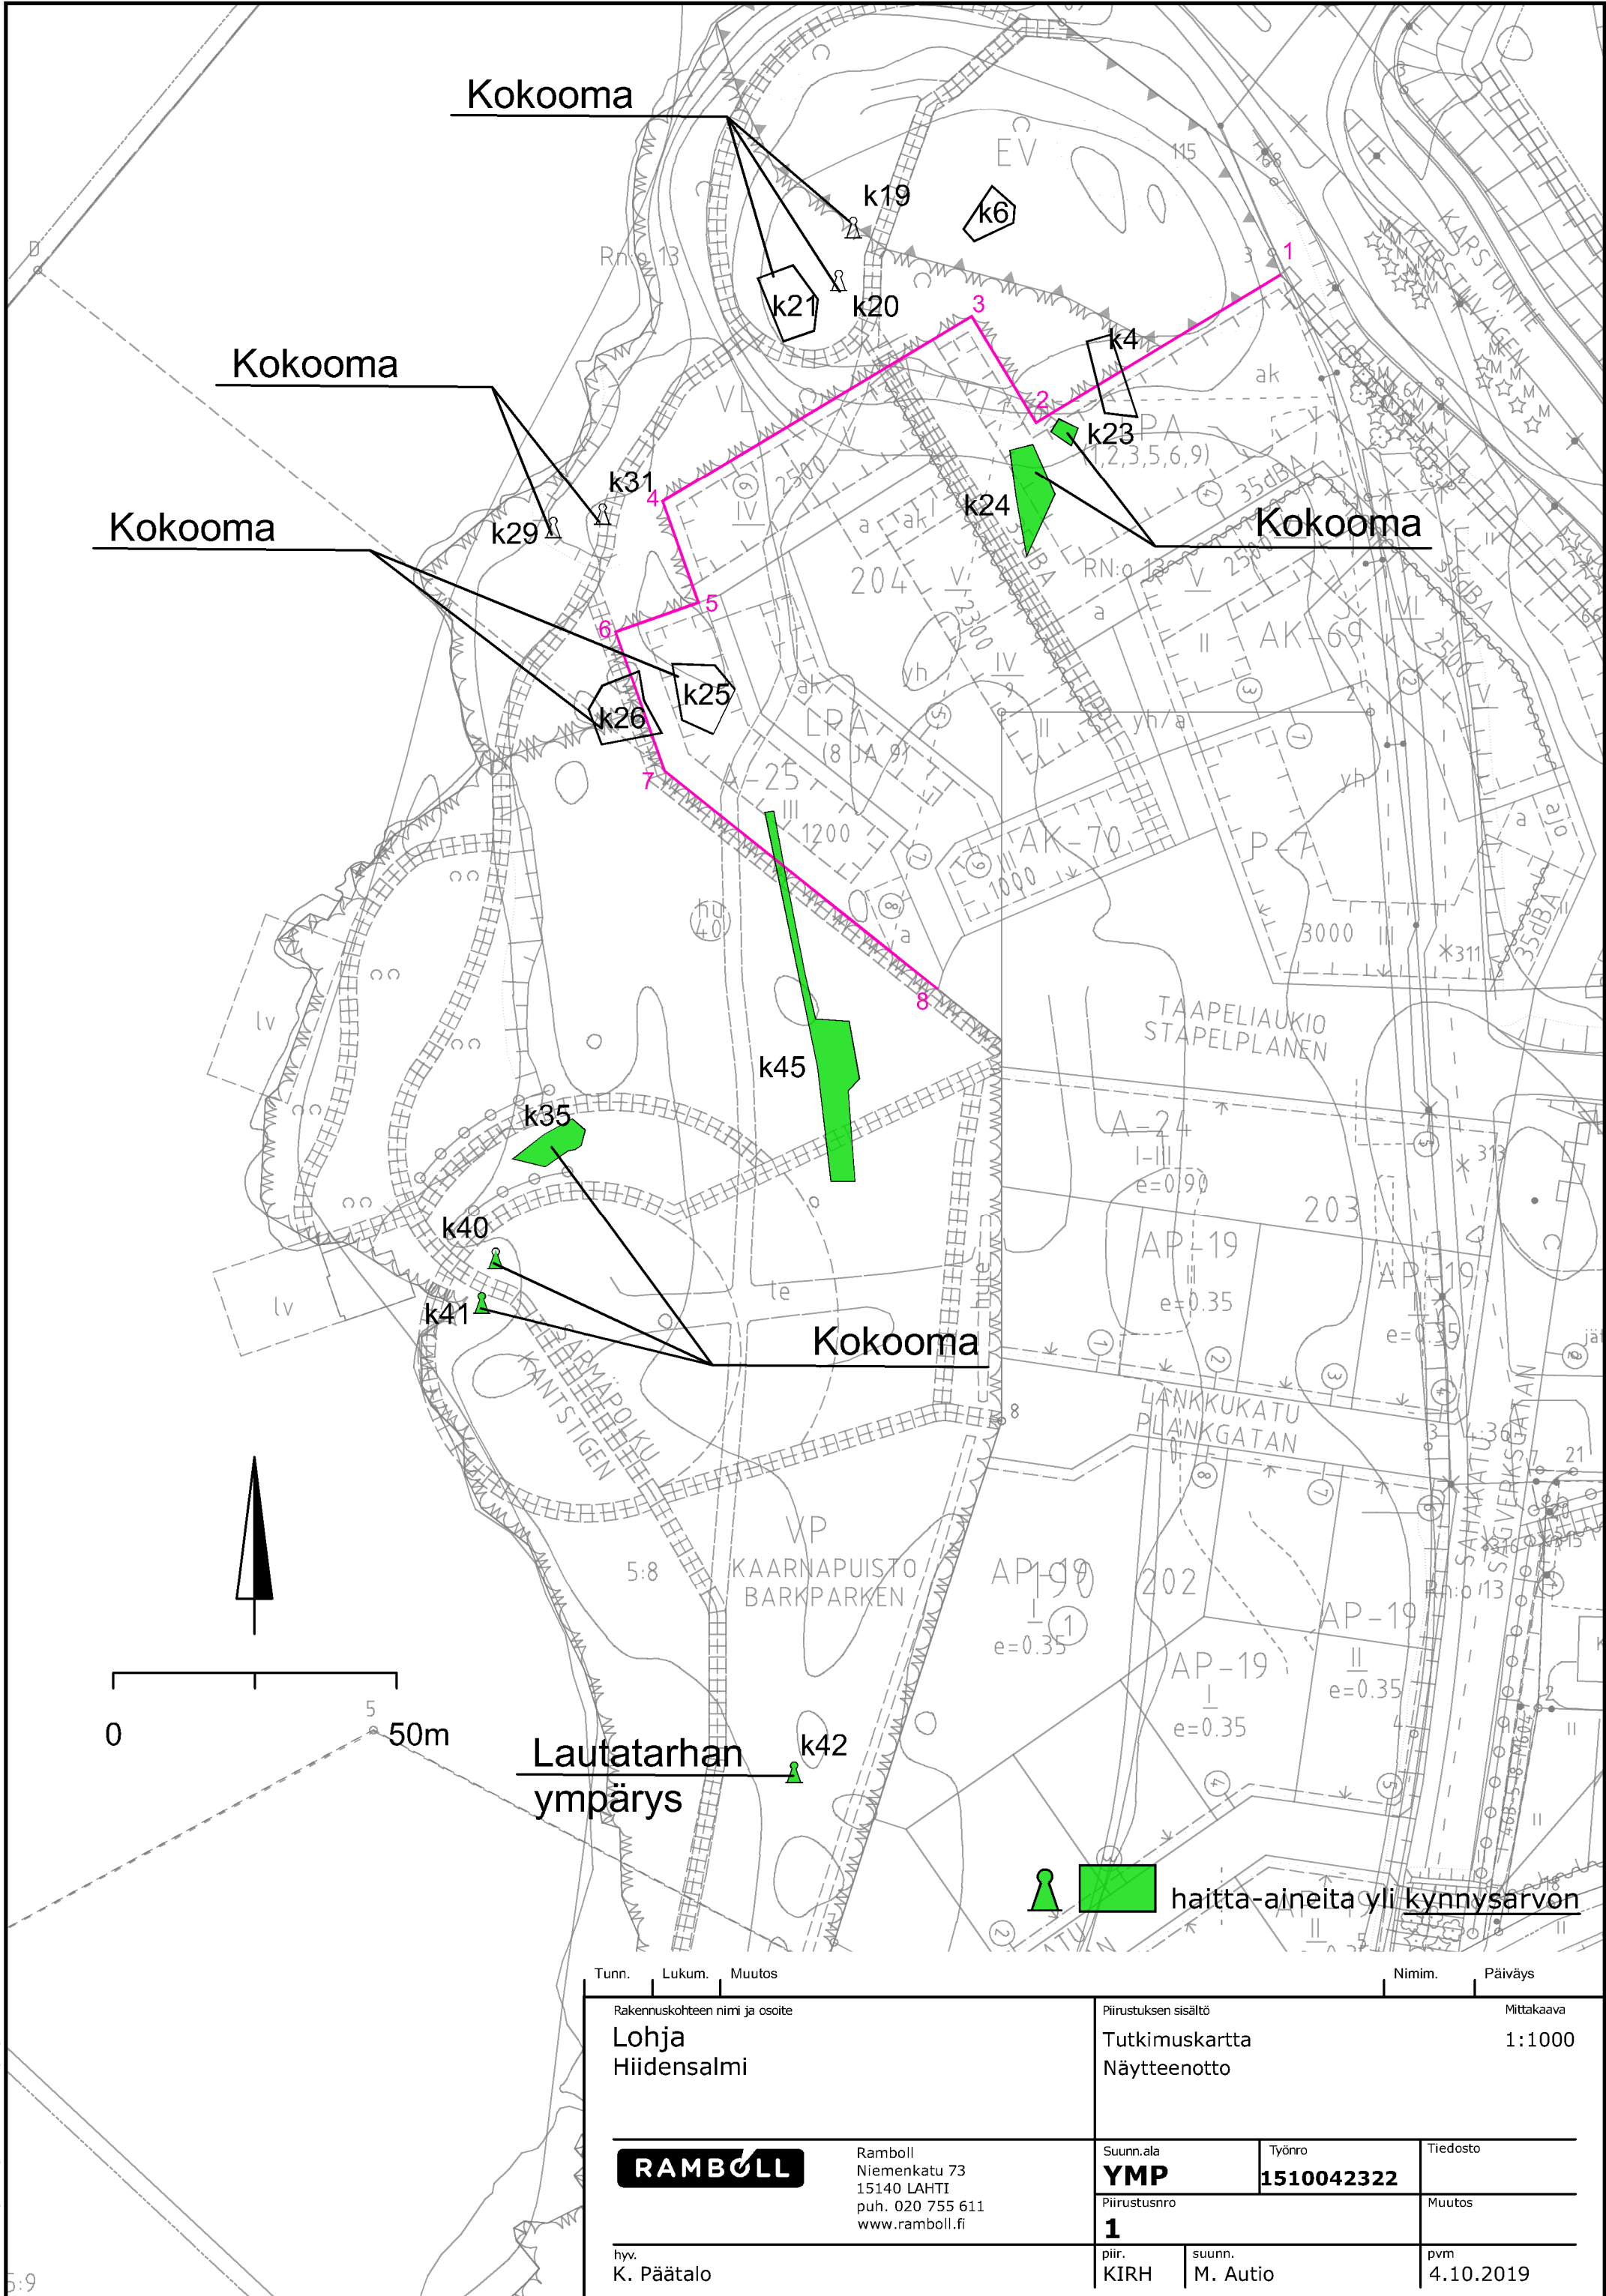
Piirustus 1                      Tutkimuskartta                      1:1000

Tutkimuspisteiden sijainnit on esitetty piirustuksessa 1.

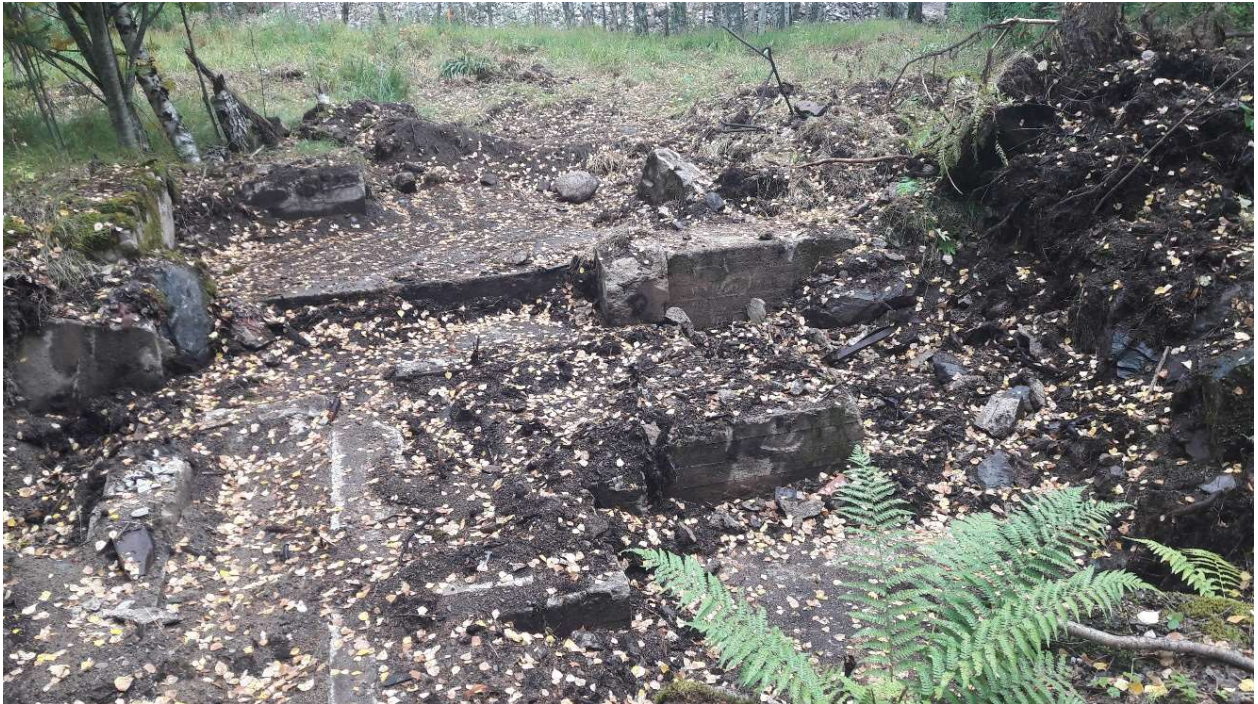
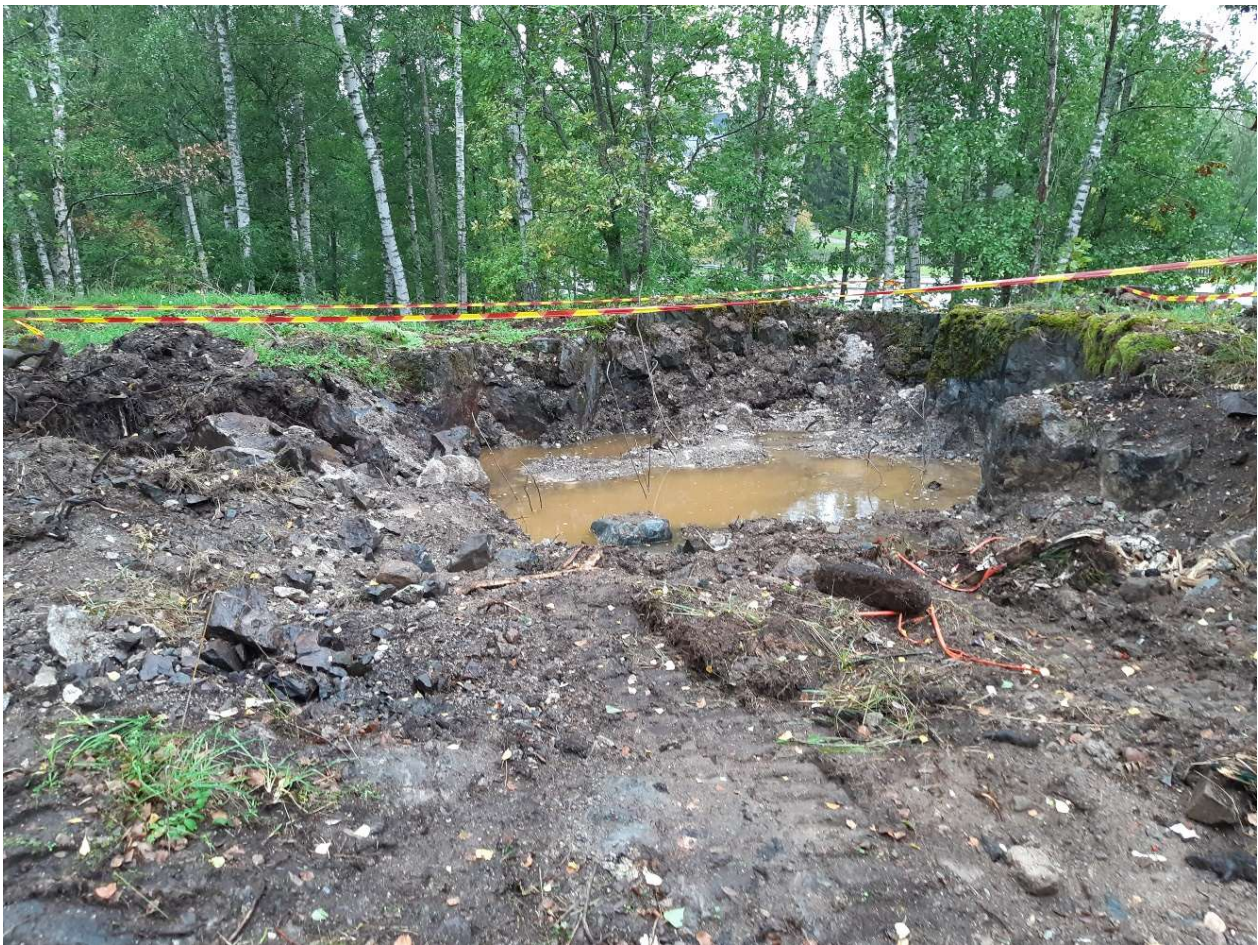
Kuvat 1 ja 2. Betonirakenteet poistettiin K2-alueen kalliolta.

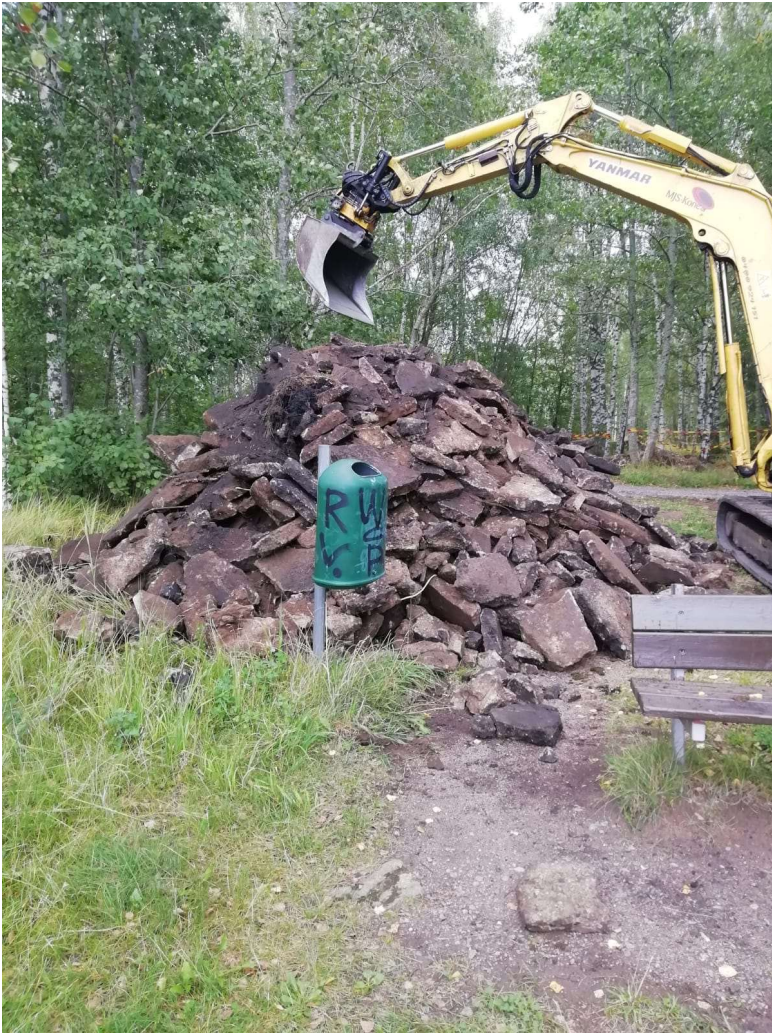
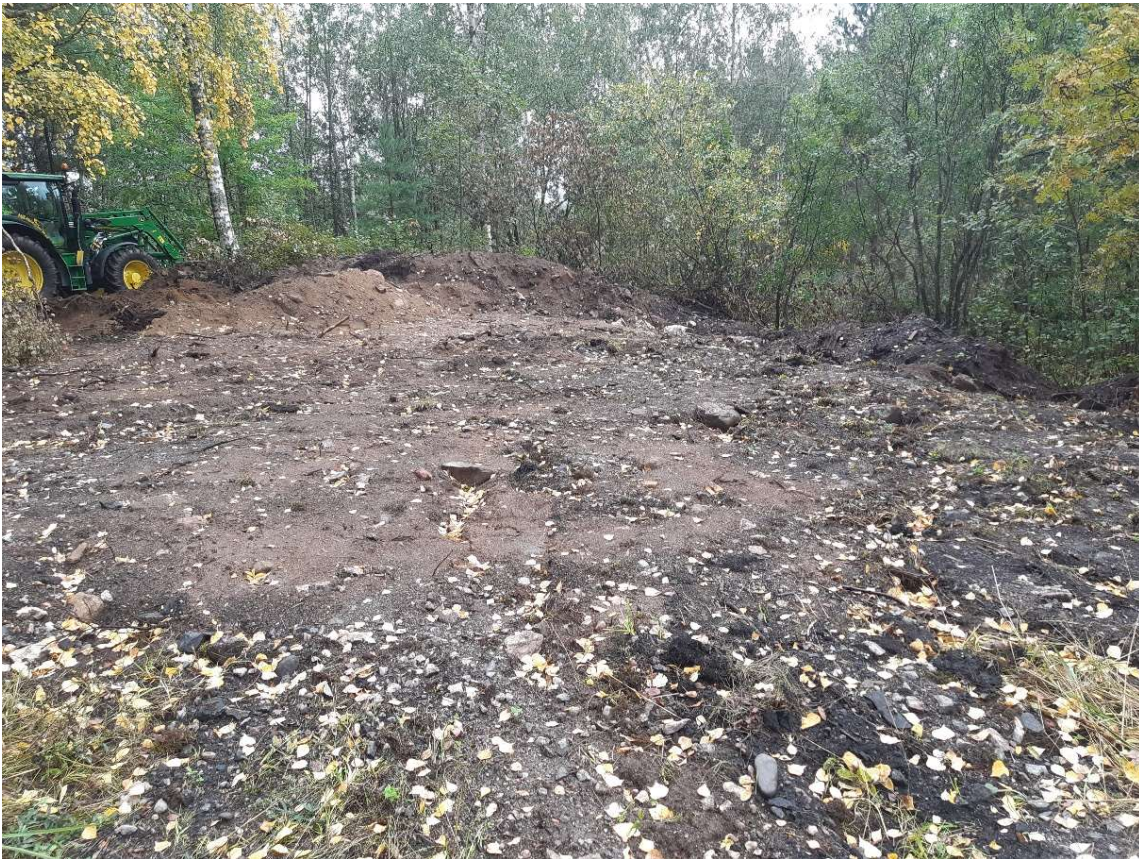
| | Metallit ja puolimetallit | | | | | | | | | |
|---|---|---|---|---|---|---|---|---|---|---|
| K19+K20+K21 | <0,5 | 3,9 | <0,2 | <0,2 | 3,9 | 20 | 14 | 22 | 11 | 55 |

| | Oksygenaatit ja öljyhiilivetyjakeet | | |
|---|---|---|---|
| K19+K20+K21 | <20 | 25 | 27 |

Kuvat 3 ja 4. Alueilta K21, K20 ja K19 poistettiin betonirakenteita.

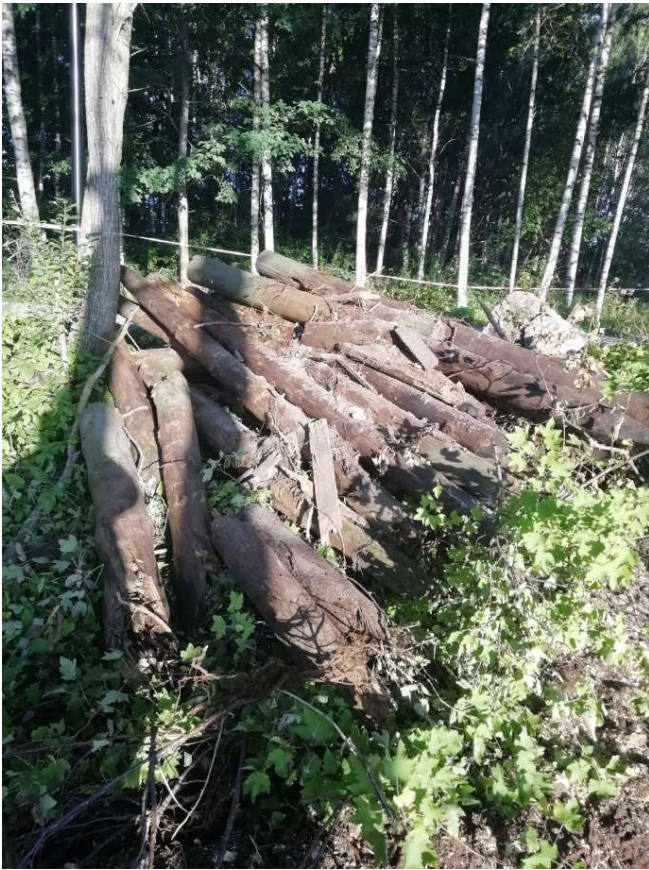
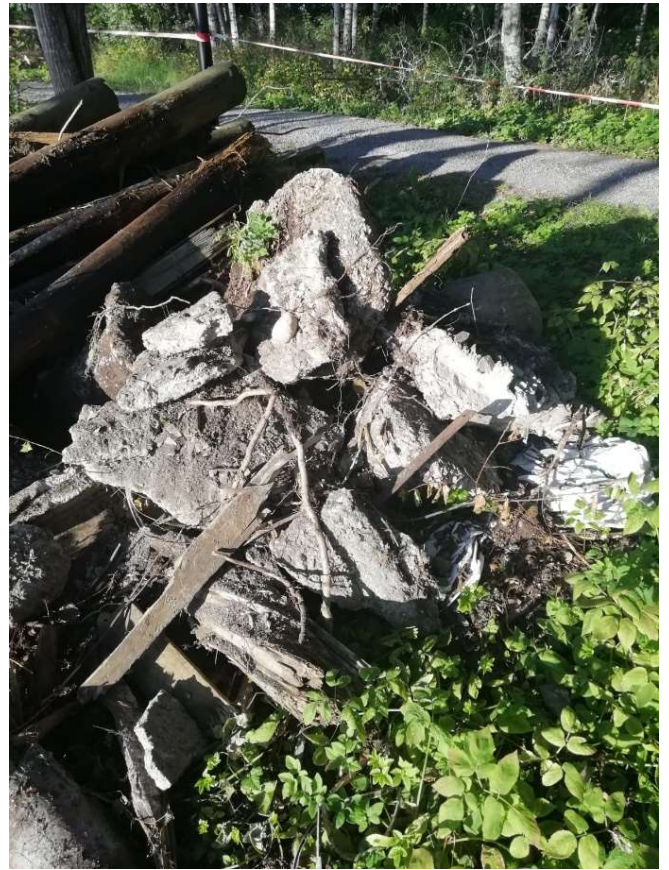
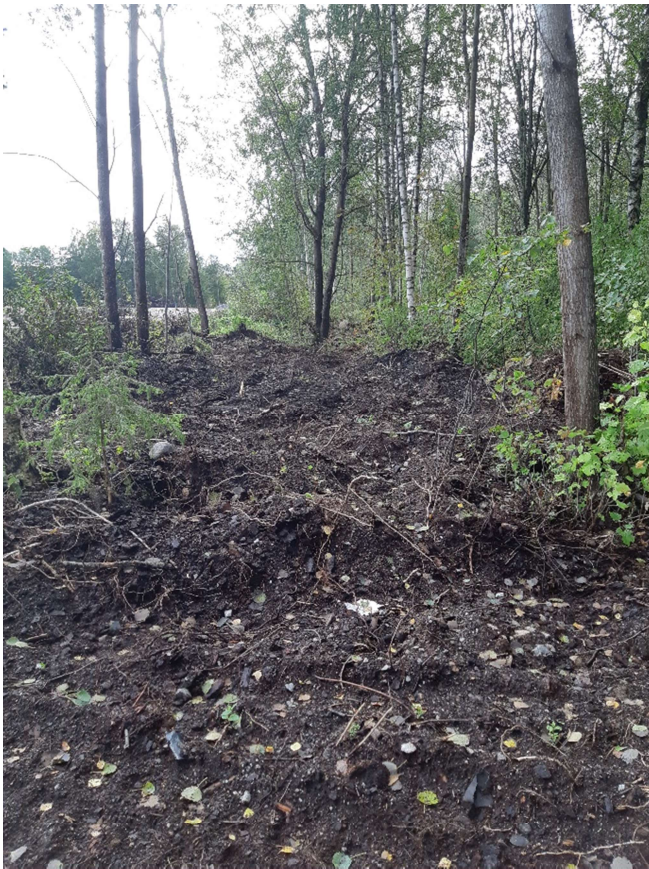
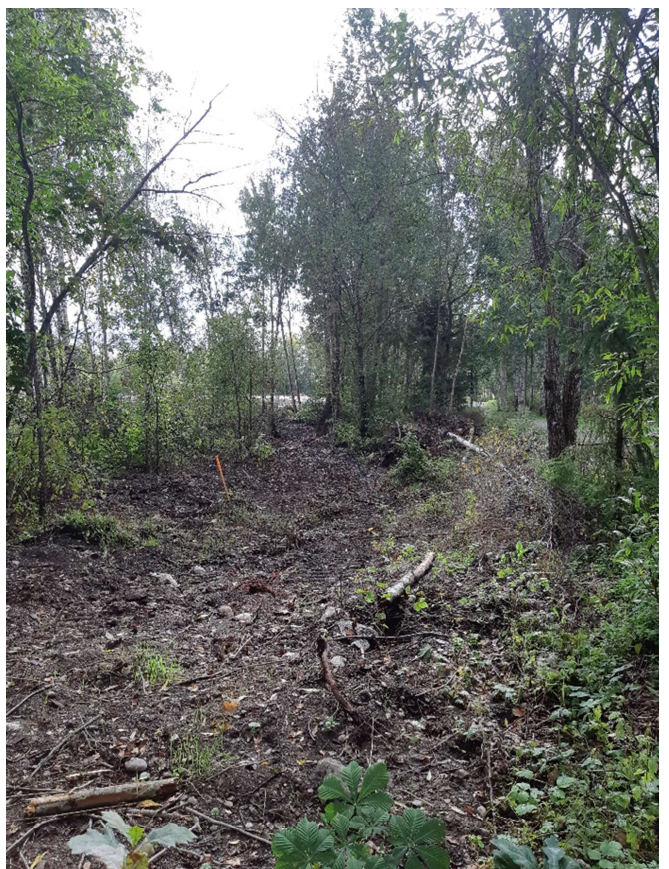
Näytteissä K23+K24, K35+K40+K41, K42 sekä K45 arseenipitoisuus ylitti VNa 214/2007 mukaisen kynnysarvotason (5 mg/kg). Arseenipitoisuudet eivät ylittäneet alempaa ohjearvotasoa (50 mg/kg). Muiden metallien pitoisuudet olivat alle kynnysarvotasojen. Metallianalyysien tulokset on esitetty taulukossa 1 ja tutkimustodistukset ovat raportin liitteenä 1.

| | Metallit ja puolimetallit | | | | | | | | | |
|---|---|---|---|---|---|---|---|---|---|---|
| K45 | <0,5 | 22 | <0,2 | <0,2 | 2,2 | 17 | 18 | 4,4 | 5,4 | 35 |

Kuvat 5, 6, 7 ja 8. Alueelta K45 poistettiin pylväitä ym. rakenteita.

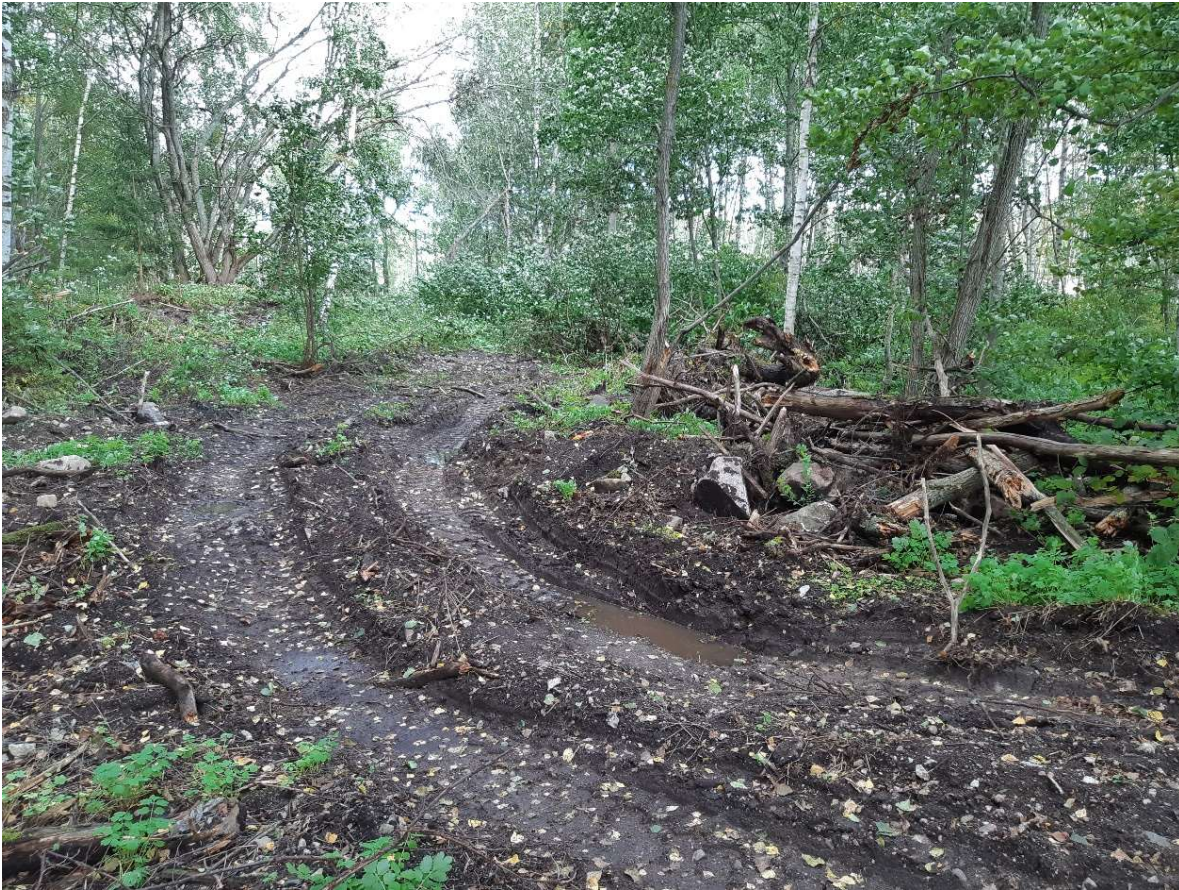
| | Metallit ja puolimetallit | | | | | | | | | |
|---|---|---|---|---|---|---|---|---|---|---|
| K35+K40+K41 | <0,5 | 14 | <0,2 | <0,2 | 4,1 | 18 | 19 | 7,9 | 9,6 | 100 |

Kuva 9. Alue K35 metalliromun siivouksen jälkeen.

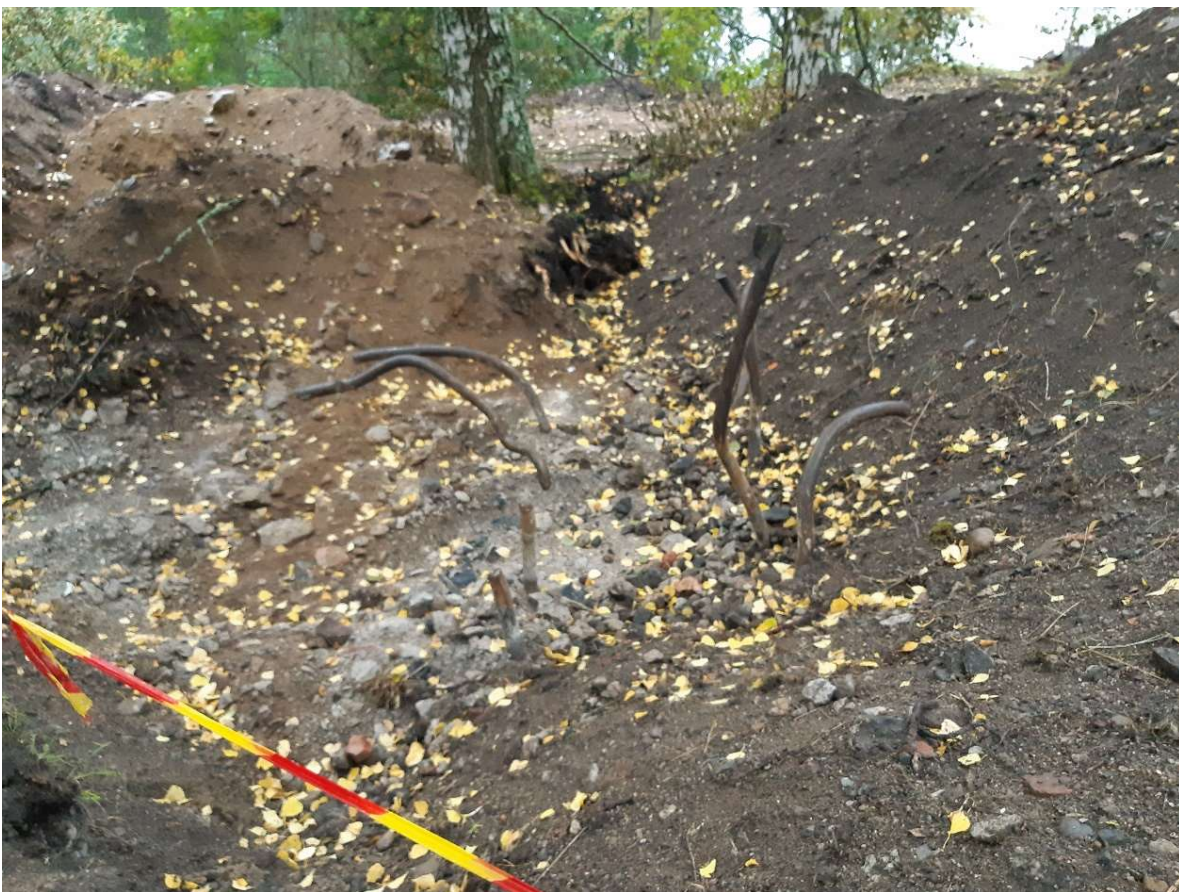
Kuva 10. Paksut rautatangot polttoleikattiin irti kalliosta.

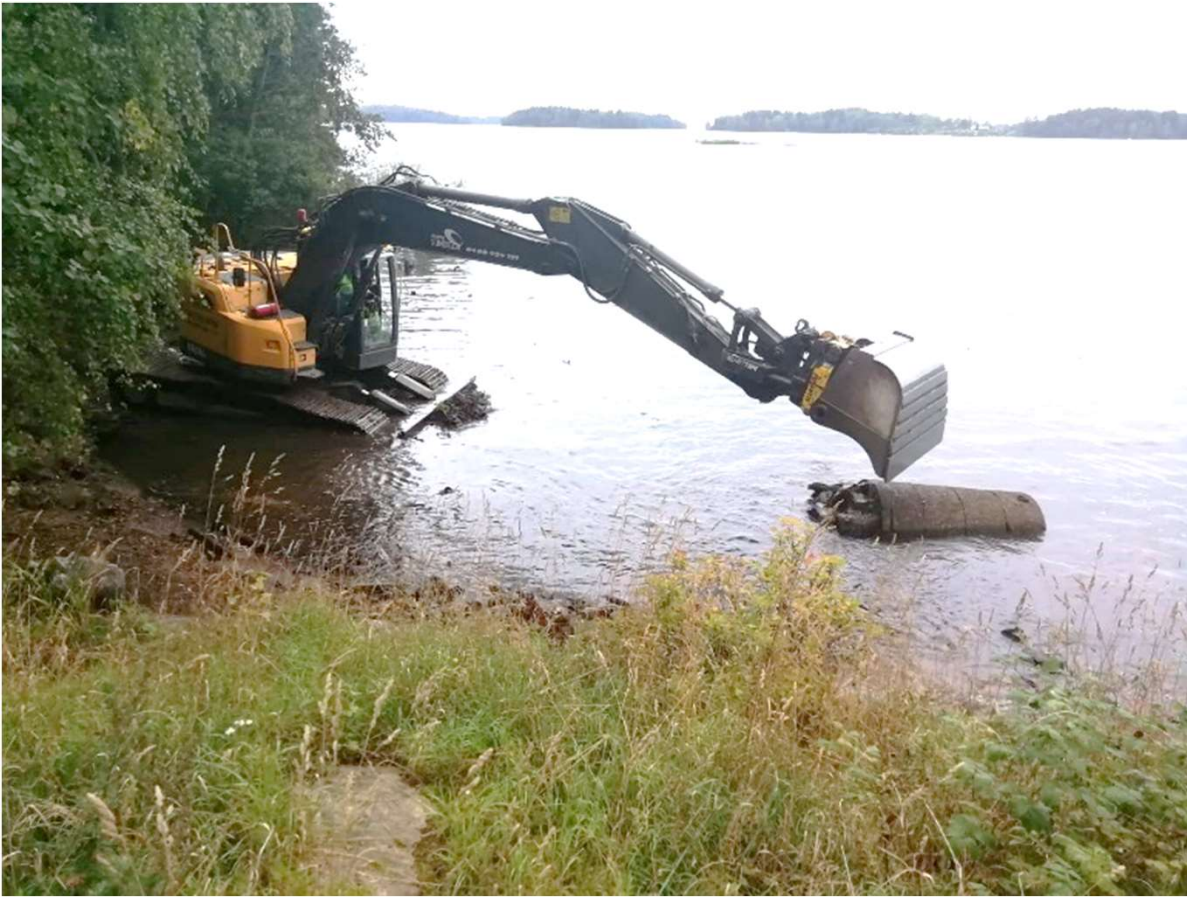
Kuva 11. Alueelta K18 poistettiin betonia.

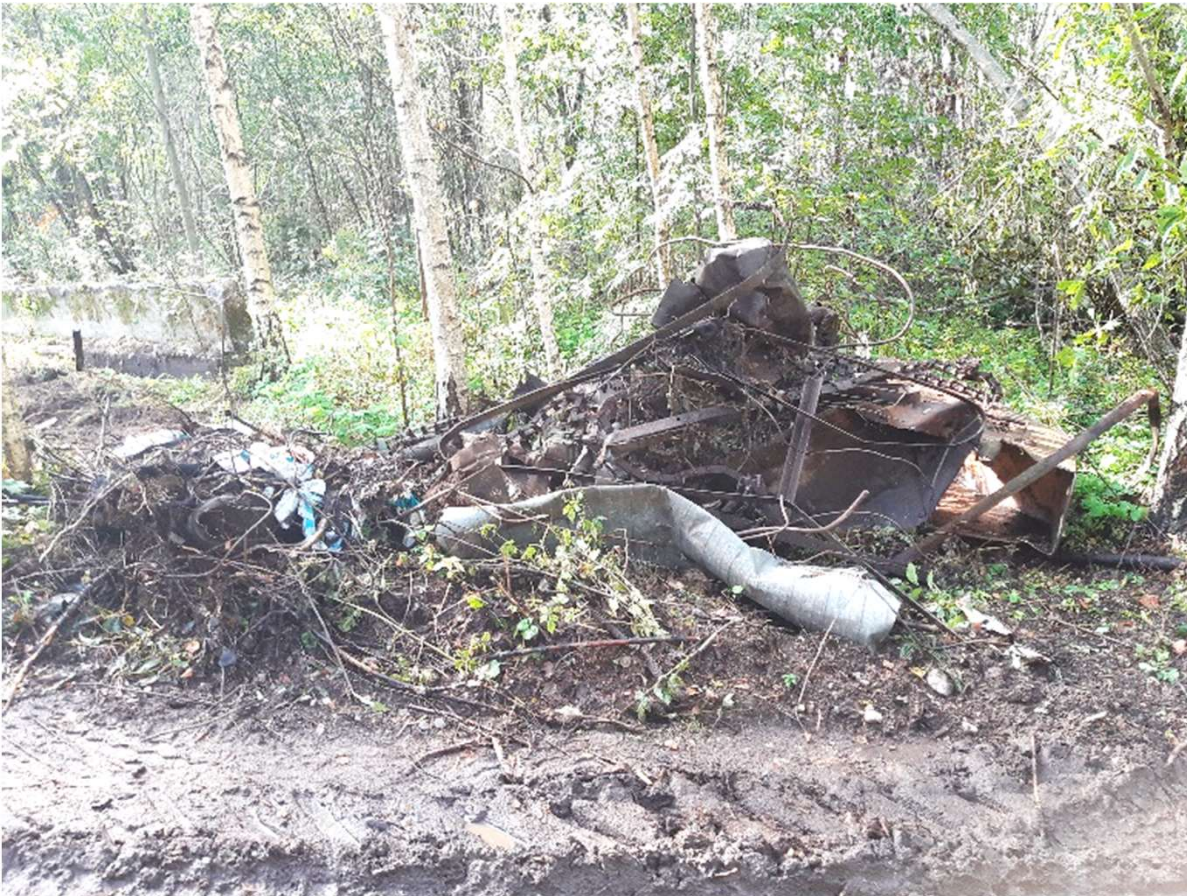
Kuva 12. Ranta-alueelta siivottua metalliromua.

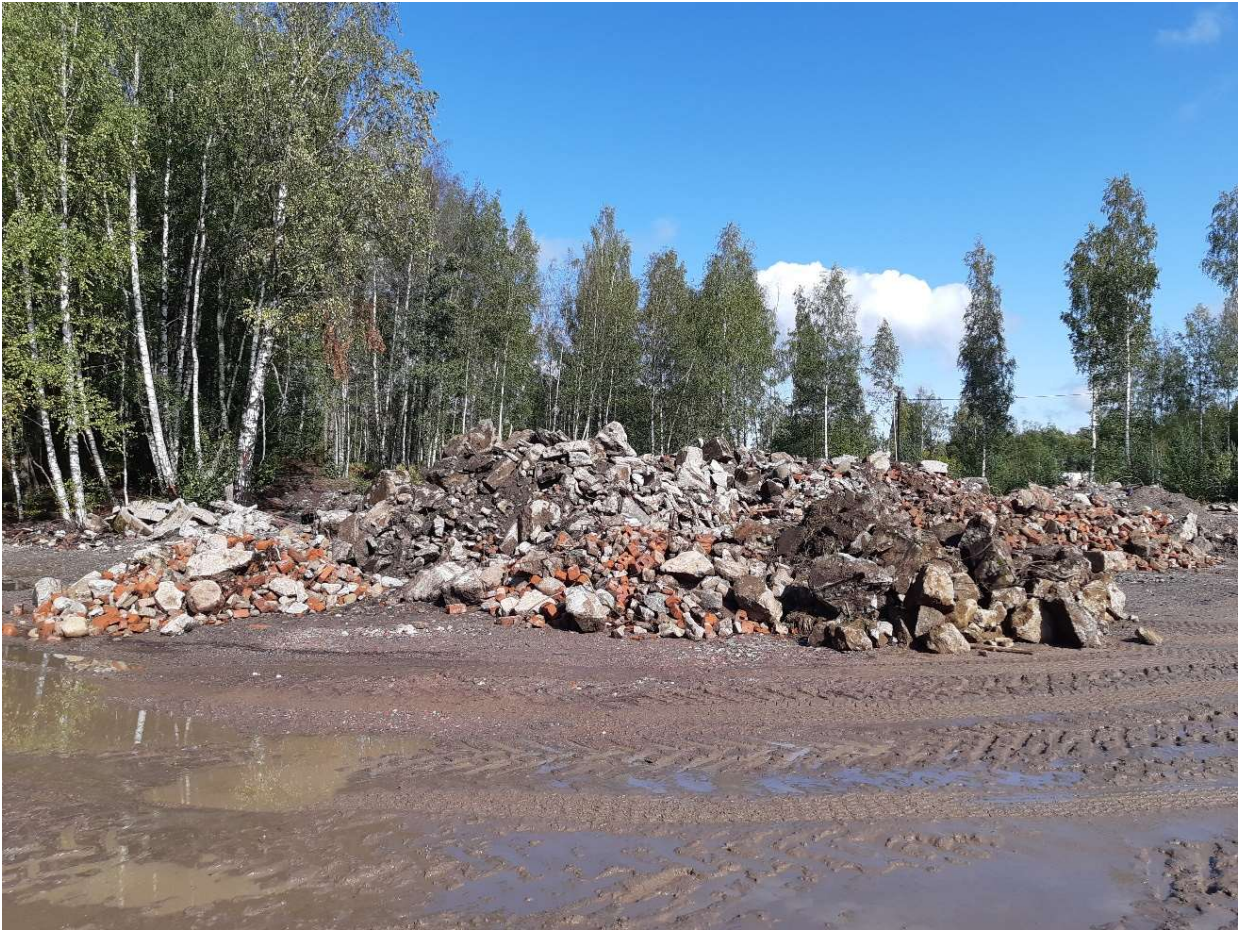
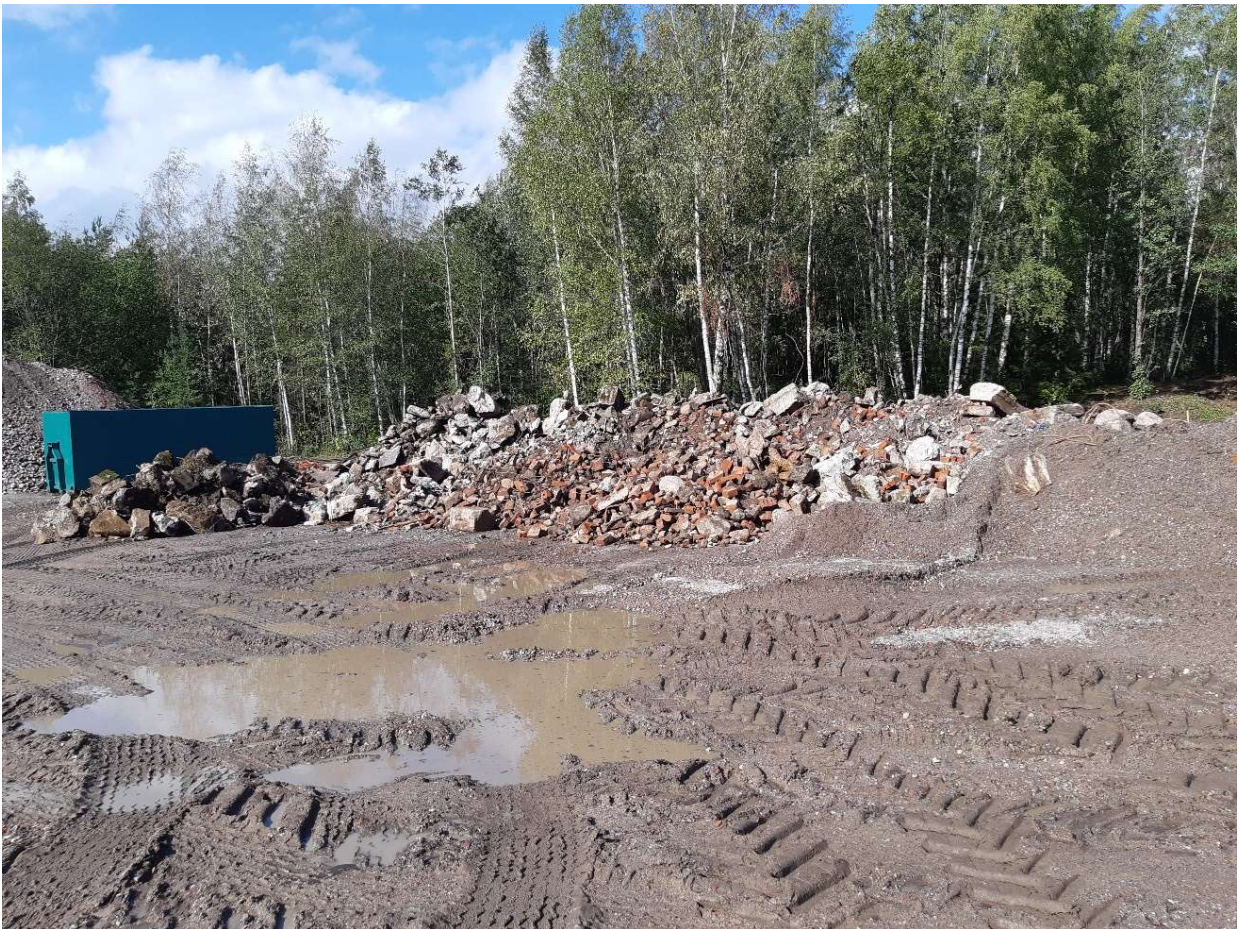
Kuvat 13 ja 14. Ranta-alueelta kerättyä betoni- ja tiilijätettä.
