**MAAPERÄTUTKIMUS 27.9.2016:**  
**Marilankuja Kirkniemi LOHJA**  
**tontti 444-419-1-7**

Kuva 1. Marilankujan tontti 444-419-1-7 (27.9.2016)

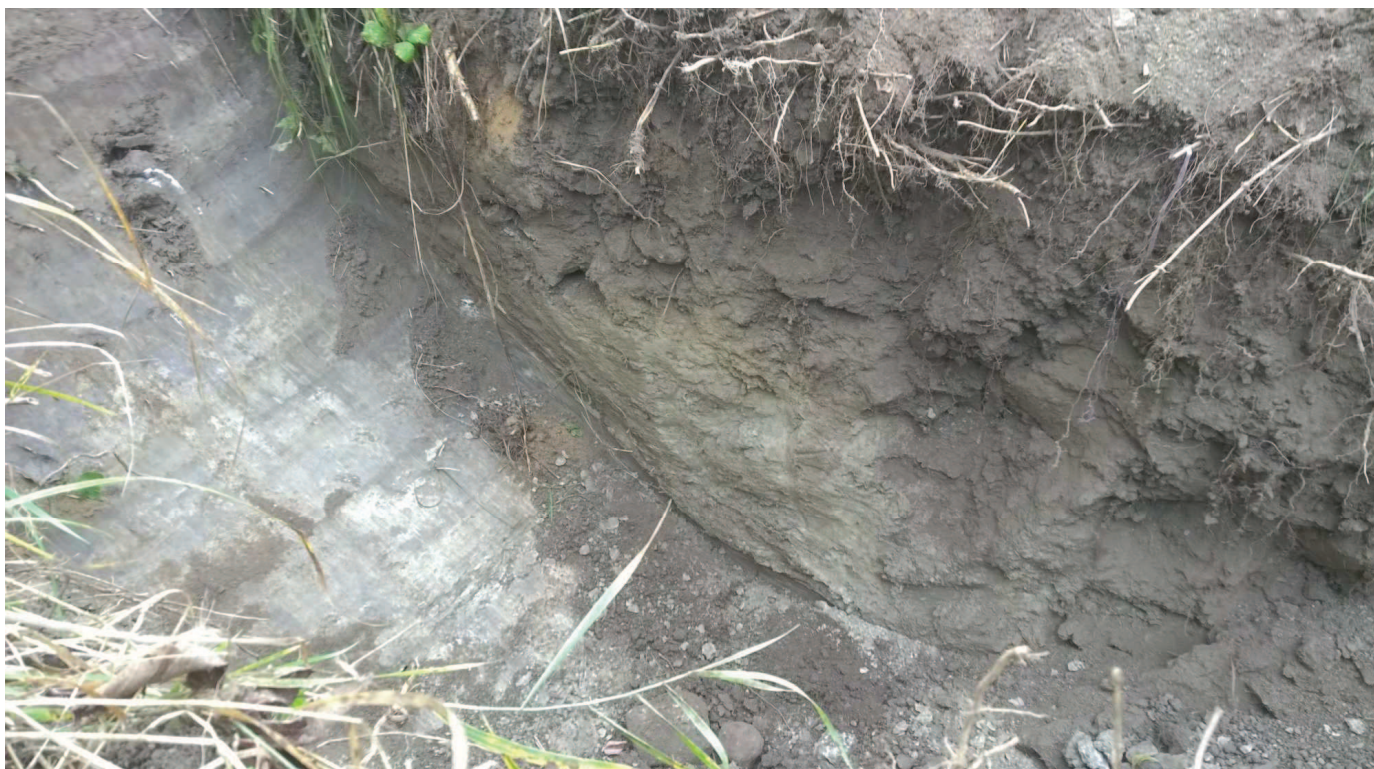
| Kuoppatiedot | X-koord: 6675361<br>Y-koord: 331381<br>Z-koord:<br>syv. m<br>0-0,1<br>0,2-1,1<br>maalajit<br>humus<br>Sa/Si (kova)<br>Järjestelmä: ETRS-TM35FIN<br>Aistinvaraiset havainnot: ei hajua, luonnollinen maa, ei havaintoa läjityksestä<br>näyte laboratorioon ei | |

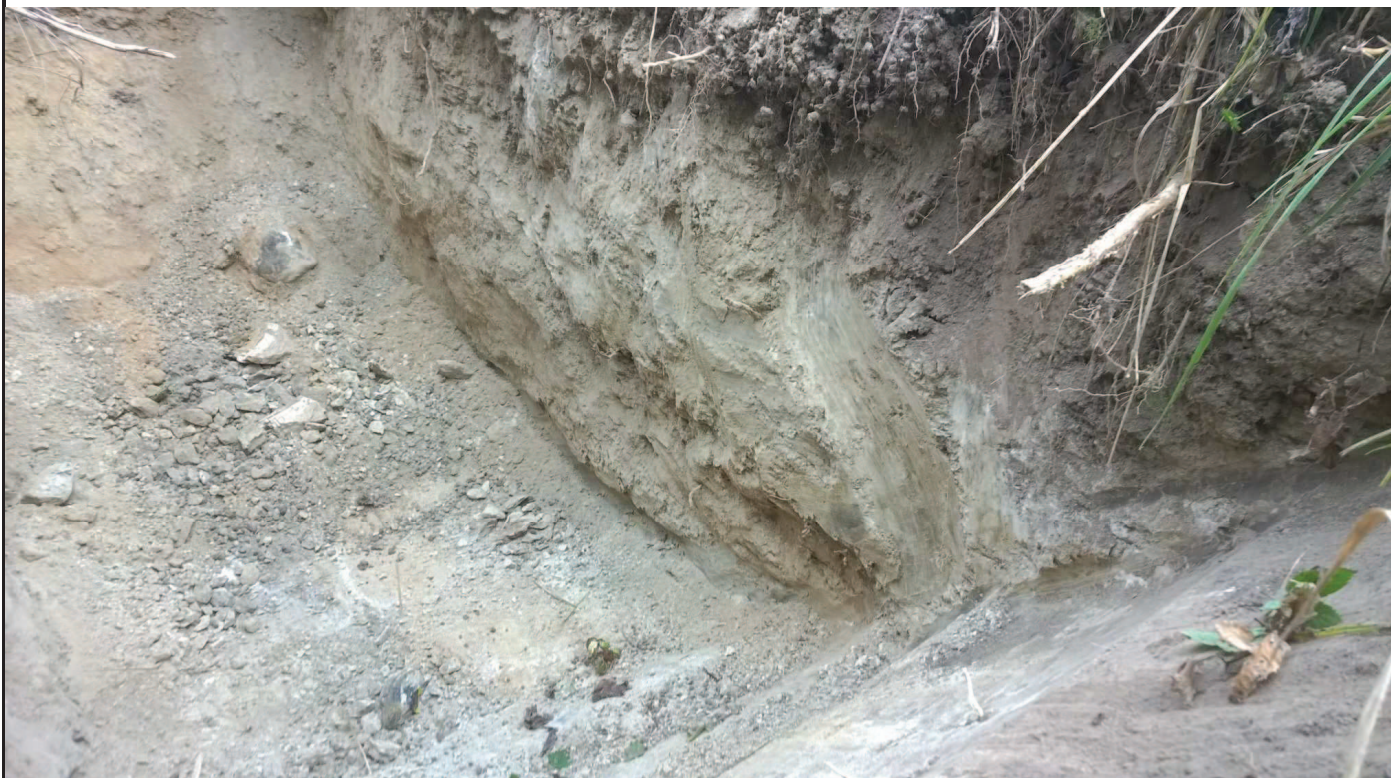
| Projektitiedot | Projektinnumero: 16023112 | | Kuoppatunnus<br><b>MAR 2</b> |

| Kuoppatiedot | X-koord: 6675364<br>Y-koord: 331356<br>Z-koord:<br><u>syv. m</u> <u>maalajit</u><br>0-0,2                      humus<br>0,2-1,3                      Sa, hieno Hk | | |
| | Aistinvaraiset havainnot: ei hajua, ei väriä, erittäin kuiva, kova | | |

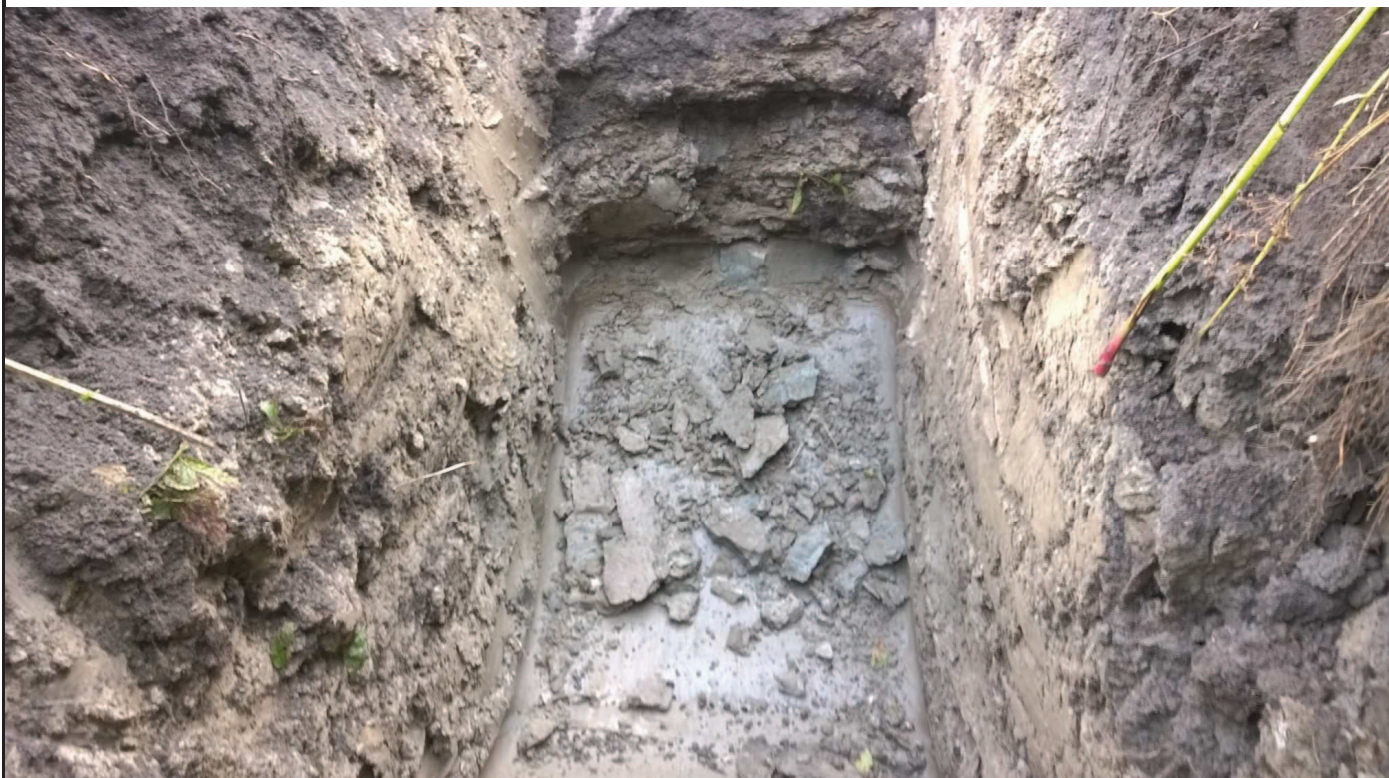
| Projektitiedot | Projektinnumero: 16023112<br>Tuotantoalue: Marilantie Lohja<br>Tehävä kuvaus: Marilantien tontin maaperätutkimus<br>Tutkimuspäivä: 27.9.2016<br>Kenttätöntekijä: Elisa Rauta | Kuoppatunnus<br><b>MAR 3</b> |

| Kuoppatiedot | X-koord: 6675429<br>Y-koord: 331365<br>Z-koord:<br>syv. m<br>0-0,4<br>0,4-1,6<br>maalajit<br>humus<br>Sa<br>Järjestelmä: ETRS-TM35FIN<br>Aistinvaraiset havainnot: ei hajua, ei väriä, kuopan pohja kosteampi<br>näyte laboratorioon ei | |

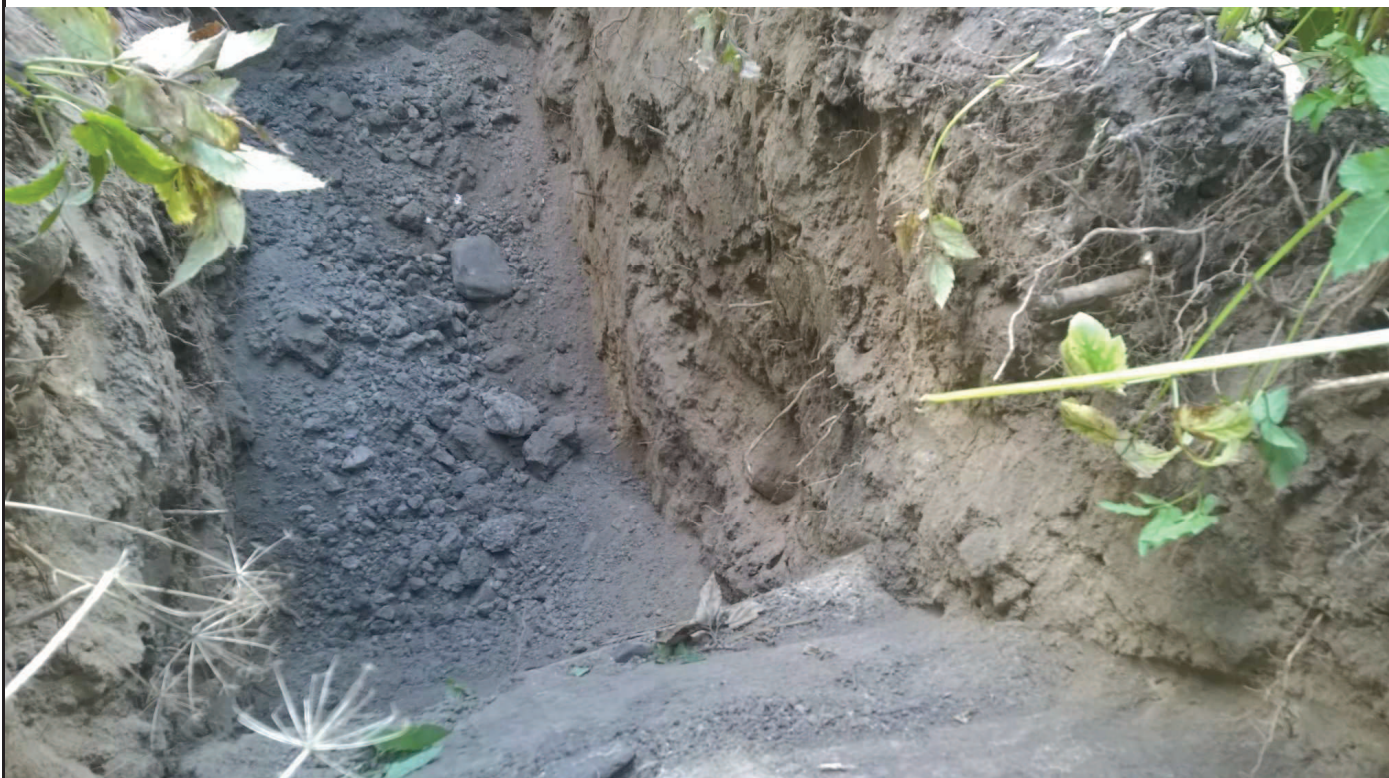
| Kuoppatiedot | X-koord: 6675397<br>Y-koord: 331336<br>Z-koord:<br>syv. m<br>0-0,1<br>0,1-1,9<br>Järjestelmä: ETRS-TM35FIN<br>maalajit<br>humus<br>Hk, savikokkareita<br>Aistinvaraiset havainnot: ei hajua, ei väriä, todennäköisesti täyttömaata<br>näyte laboratorioon kyllä | |

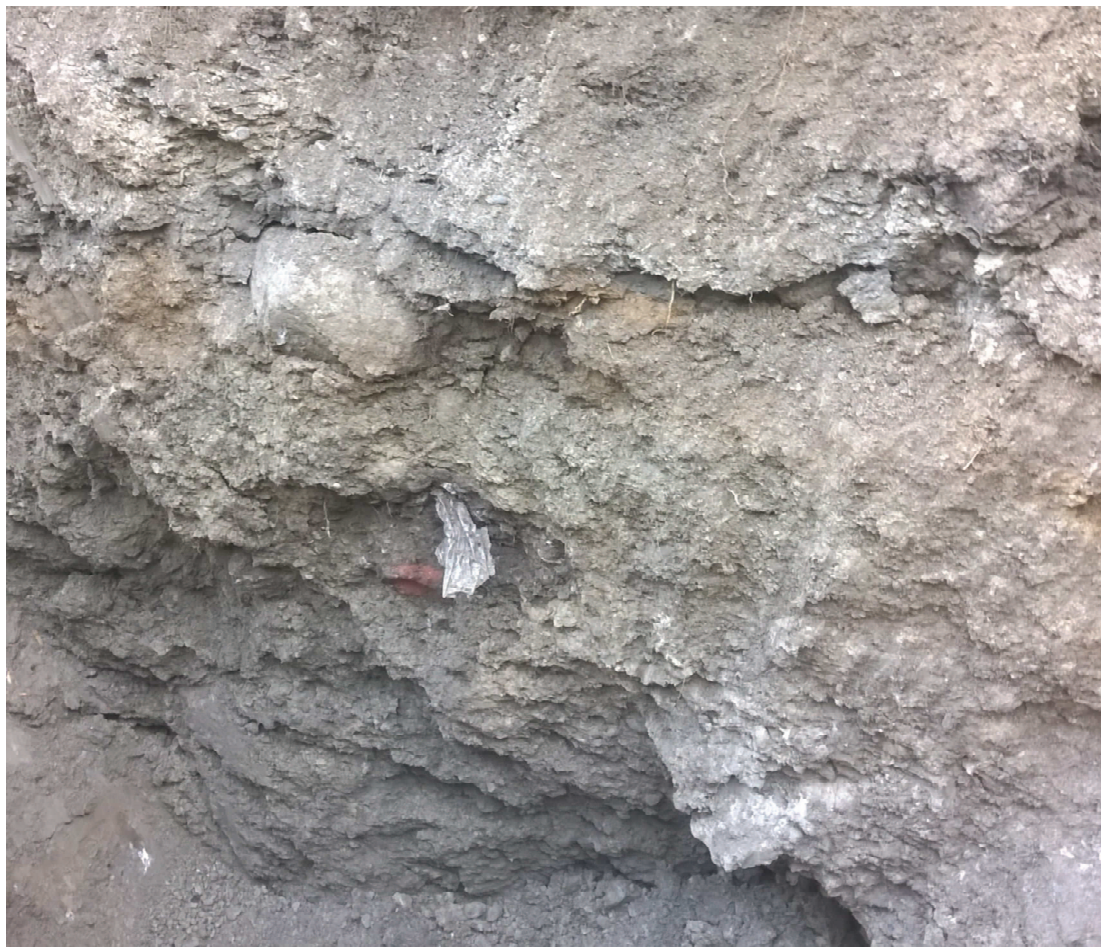
| <b>Kuoppatiedot</b> | <i>X-koord:</i> 6675414<br><i>Y-koord:</i> 331347<br><i>Z-koord:</i><br><i>syv. m</i> <i>maalajit</i><br>0-0,1 <i>humus</i><br>0,1-2 <i>Hk/Sa</i><br><br><i>Aistinvaraiset havainnot:</i> ei hajua, ei väriä, todennäköisesti täyttömaata, jokunen tiilen palanen ja muovin riekale<br><i>näyte laboratorioon</i> kyllä | | <i>Järjestelmä:</i> ETRS-TM35FIN |

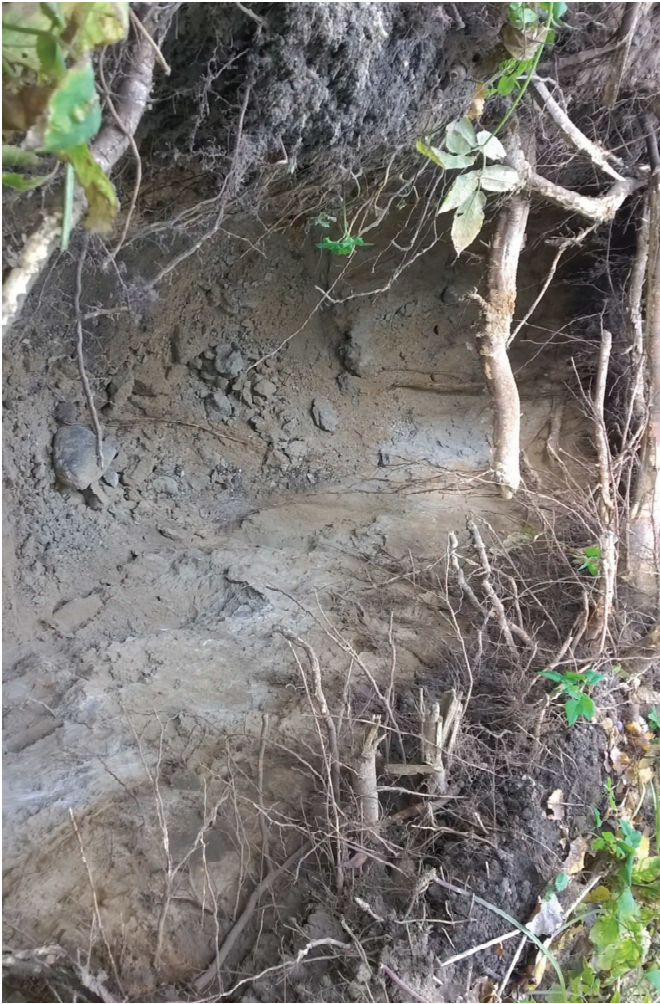
| <b>Kuoppatiedot</b> | <i>X-koord:</i> 6675391<br><i>Y-koord:</i> 331348<br><i>Z-koord:</i><br><i>syv. m</i> <i>maalajit</i><br>0-0,3 <i>humus</i><br>0,3-1,5 <i>hieno Hk</i><br><br><i>Järjestelmä:</i> ETRS-TM35FIN<br><br><i>Aistinvaraiset havainnot:</i> ei hajua, tod näk luonnonmaa, kova kaivaa<br><i>näyte laboratorioon</i> ei | | |
