Vastaanottaja  
**Ilkka Nyman**  
**Lohjan kaupunki**

Asiakirjatyyppi  
**Raportti**

# **VIRKISTYSUIMALA NEIDONKEIDAS RAKENTEIDEN KUNTOTUTKI- MUS**

| Kuvaus | <b>Altaiden betonirakenteiden, roiskevesialueen betonipilarien, yläpohjan kerto- ja liimapuorakenteiden ja yläpohjan tiiveyden kuntotutkimusraportti</b> |

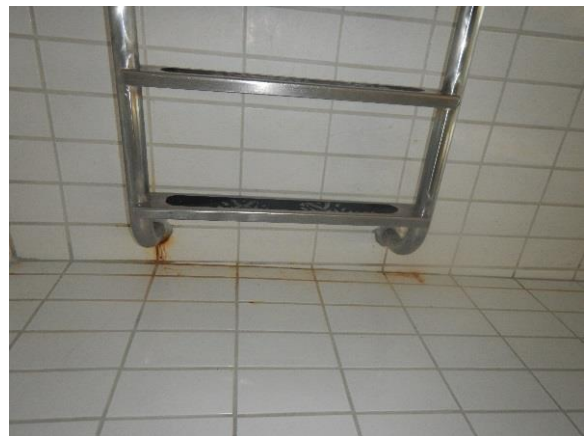
Kuva 3.5 Ruostevärjäytymiä tikkaiden kiinnityskohdassa

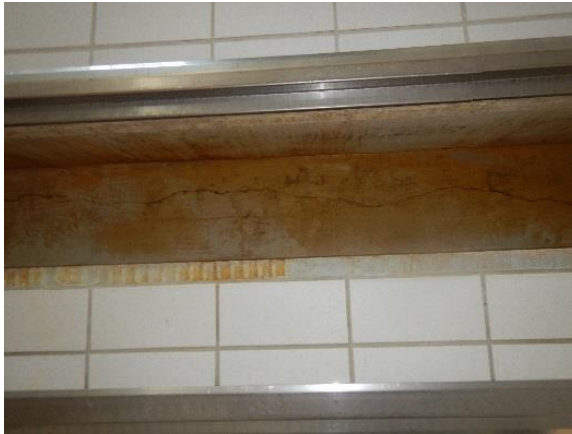
Molemmilla puolilla allasta loiskekourujen pohjissa havaittiin koko altaan mittaiset pitkittäiset halkeamat, leveydeltään luokka 1-3 mm (kuva 3.3). Halkeaman kohdalla ei havaittu kosteus- tai vuotojälkiä kellarissa. Halkeamat ovat havaintojen perusteella loiskekourun kallistusvalussa. Loiskekouruun kiinnitettyjen köysikaiteiden kohdalla havaittiin haljennut laatta (kuva 3.3).

**Kuva 3.6 Halkeama loiskekourun pohjassa**

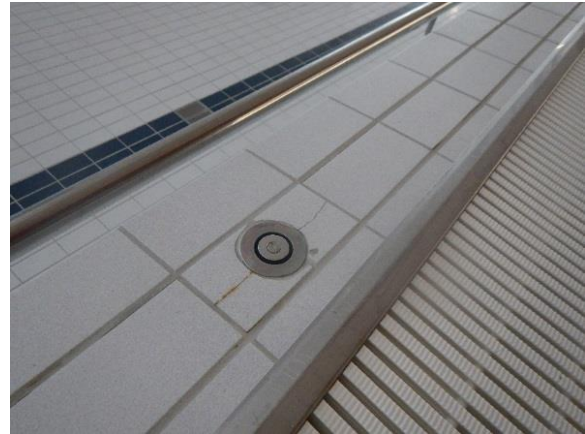
**Kuva 3.7 Laatta halki köysitölpän holkin kohdalla**

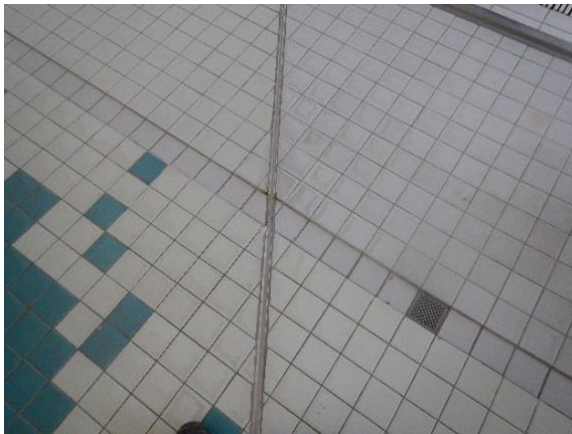
Altaan vieressä on liikuntasauvoja, joiden kohdalla havaittiin vuotojälkiä kellarissa (kuva 3.). Märkäkahvion puoleisen loiskekourun ja välipohjan liitoskohdassa on peltilista, joka ei ollut tiivis laattojen ja pellin väliltä (kuva 3.)

**Kuva 3.8 Vuotava liikuntasauuma**

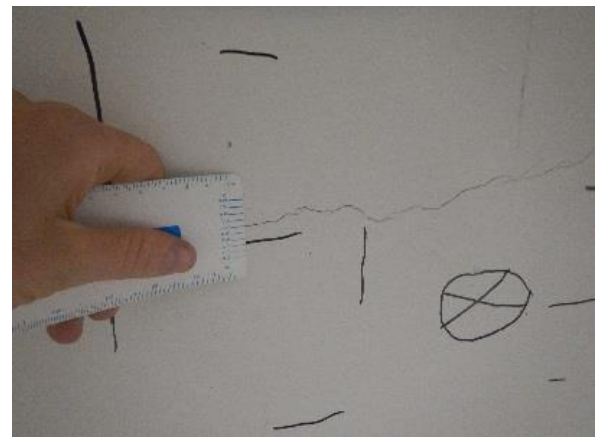
**Kuva 3.11 Alapohjan levein halkeama**

Altaan alapohjan alapinnassa havaittiin halkeamia, mutta ei kosteusjälkiä niiden kohdalla. Halkeamat ovat arviolta kutistumasta tai rakenteen kuormituksen aiheuttamasta taipumasta johtuvia. Altaiden ympärillä välipohjan liikuntasauomoissa ja liitoskohdissa havaittiin valumajälkiä ja vesivuotoa. Vuotokohdissa ei havaittu rakenteissa merkittäviä vaurioita, mutta IV-kanavissa oli korroosiota. Jatkossa raudotteiden korrosio ja betonin rapautuminen vuotokohdissa on mahdollista, mikä aiheuttaa betonin lohkeamista ja pahimassa tapauksessa tapaturmavaaran alapuolella oleville sekä vaikeuttaa vuotokohtien korjausta.

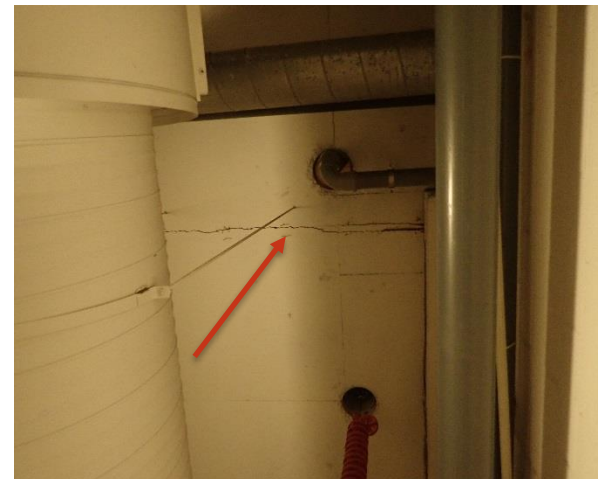
**Kuva 3.15 Valuhalkeama kuntoaltaan reunakon- solin vieressä**

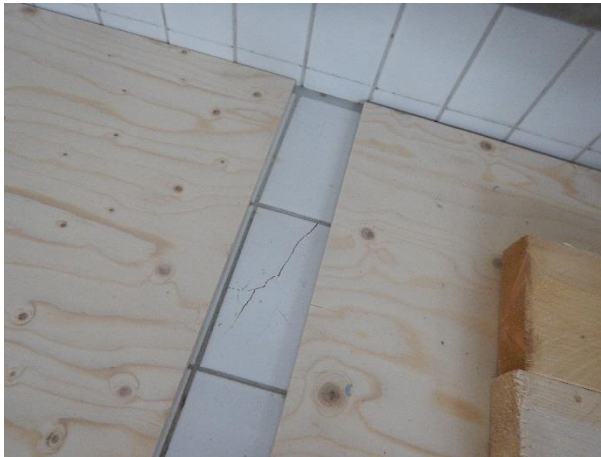
Yksittäisissä laatoissa havaittiin jonkin verran laatan poikkisuuntaisia halkeamia, etenkin syvän päädyn alapohja- ja seinälaatoissa (kuva 4.4). Alkuperäisissä laatoissa ei havaittu laaja-alaisesti muissa altaissa esiintynyttä laatan lasituksen / pinnan säröilyä. Ruostevärjäytymiä havaittiin syvän päädyn seinän alaosissa ja pohjalaatassa muutamassa kohdassa sekä useassa teräsosien (tikkaat, rutilät, kaiteet, köysitolpat) kiinnityskohdissa (kuva 4.4).

**Kuva 4.5 Laatan halkeama syvässä päässä**

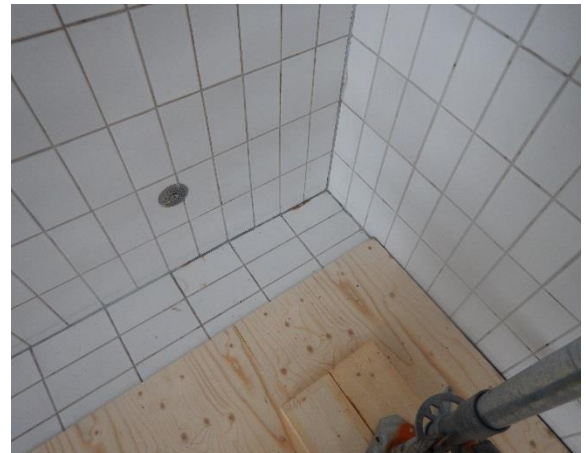
**Kuva 4.6 Ruostejälkiä seinän ja alapohjan liitoksessa syvän päädyn nurkassa**

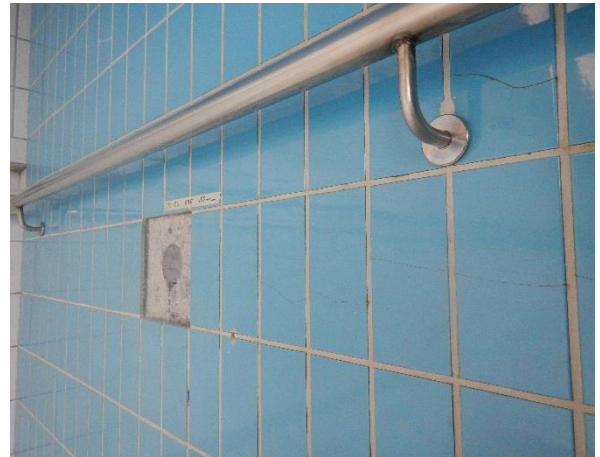
Sillan alla olevassa altaat erottavassa seinässä havaittiin useassa vierekkäisessä laatassa vaakahalkeamia (kuva 4.4. Väliseinän vaakahalkeaman kohdalta otettiin näyte (TO-9S), jossa ei havaittu raudtoitteiden korroosiota (kuva 4.7).

**Kuva 4.8 Halkeamia sillan alla väliseinälaatoissa ja näyte TO-9S**

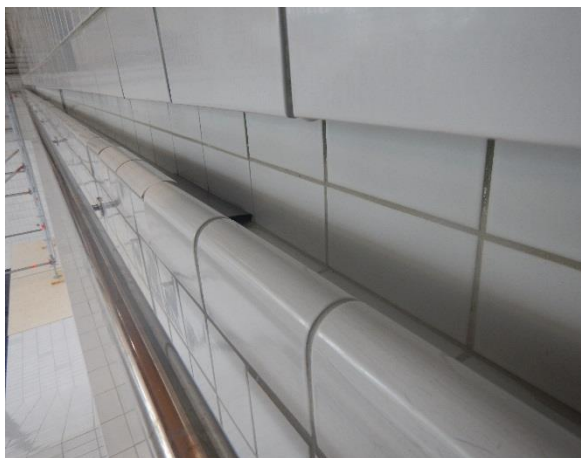
Loiskekourun vedenpoistoputkia on muutettu ottamalla joitakin pois käytöstä (kuva 4.9). Toiminta-altaan matalassa päässä olevan allastikkaiden reunaan on asennettu kehystetty teräsverkko esteeksi tikkaiden taakse. Verkossa ja kehyksen/seinän välissä on kiinnijäämisen mahdollisuus, mikä aiheuttaa turvallisuusriskin käyttäjille (kuva 4.4).

**Kuva 4.9 Loiskekouru ja teräslevyllä suojattu vedenpoistoputki (käytössä)**

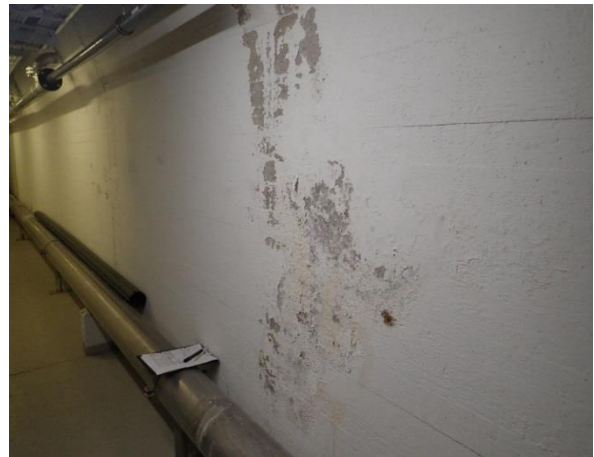
**Kuva 4.13 Seinässä havaittavat vuotojäljet ennen vasarointia**

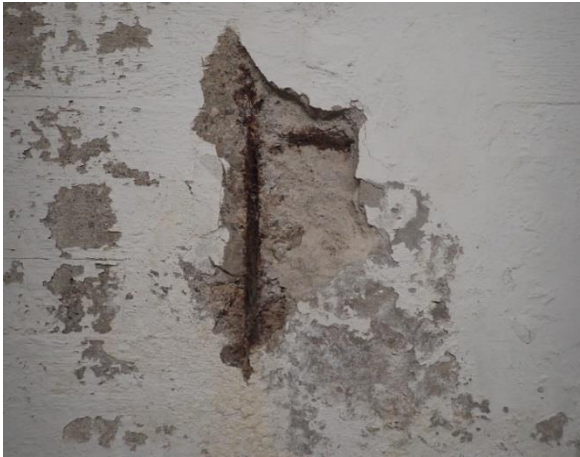
Vuotokohdista paljastettiin teräkset vasaroimalla. Merkittävimmät vauriot havaittiin vedenpoisto-kaivojen kohdalla konsolissa ja seinässä sekä konsoleissa altaan nurkissa. Näissä kohdissa seinän ja konsolin ulkopinnan raudotteet olivat ruostuneet lähes kokonaan (kuva 4.14 - kuva 4.17). Vauriokohtia vasaroimalla betonia lohkesi syvimmillään yli 50 mm syvyydeltä.

**Kuva 4.14 Vuotokohdasta vasaroimalla paljastetut teräkset olivat ruosteessa**

Altaan ulkopuolella havaittiin useita vuotokohtia altaan kaivojen sekä seinäulokkeen ja välipohjan liitoksesta. Vuotokohtien kohdalla ulokkeen ja seinän ulkopinnan raudoitteet ovat ruostuneet paikoin vakavasti ja lohkaissseet betonia. Vuotokohtia ja vaurioita (halkeamia, korroosiota ja lohkeilua) havaittiin myös muutamassa kohdassa seinää altaan alapohjan kohdalla. Altaan seinien vauriot heikentävät seinän kantavuutta, koska ulkopinnan raudoitteet ovat osin tuhoutuneet ja betonia lohjennut syvältä. Ulokkeet kannattelevat välipohjaa ja niiden vauriot heikentävät ulokkeen kantavuutta.

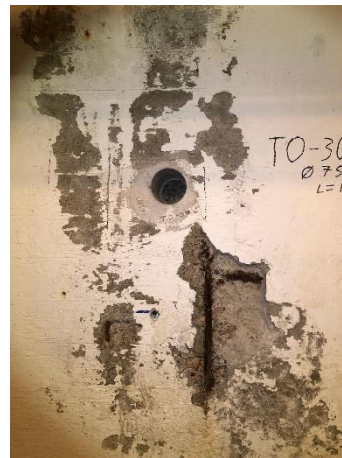
**Kuva 4.17 Kaivon vuotokohdasta vasaroimalla paljastettujen teräksien ruostuminen ja näyte TO-3U**

Seinän ulkopinnan vetolujuuskokeiden näytteistä TO-1U ja TO-3U ovat otettu vuotojälkien ja vaurioiden lähettäviltä. Molemmista näytteistä vetolujuuden arvo on hyvä, joten betonin vaurioituminen vaikuttaisi johtuvan raudoitteiden korroosiosta aivan maali- ja betonipinnan vähäisiä vaurioita lukuun ottamatta.

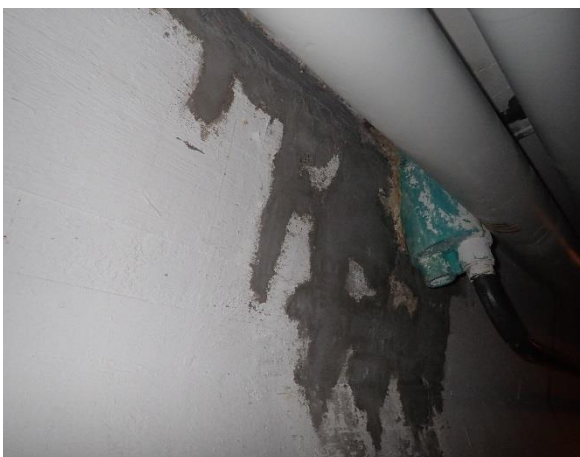
Kaksi vedenpoistokaivojen kohdista oli paikattu laastipaikkauksena (kuva 4.18). Seinäkonsolin ja välipohjan liitoskohdassa havaittiin useita vuotojälkiä (kuva 4.19). Välipohjassa havaittiin halkeamia ja niissä vuotojälkiä (kuva 4.20). Osa välipohjan halkeamista oli injektoitu ja laastipäikkattu (kuva 4.21).

**Kuva 4.18 Paikattu kaivon kohta**

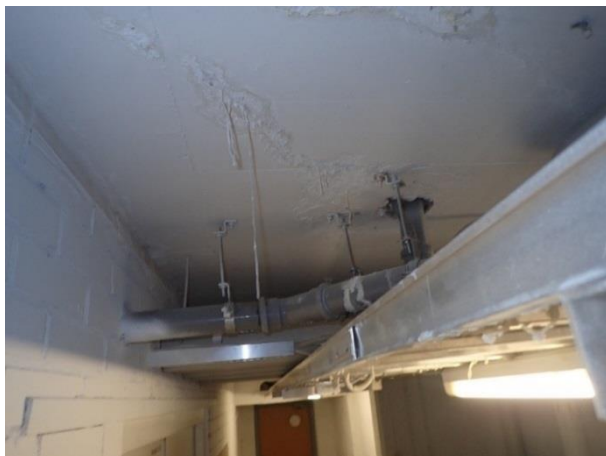
**Kuva 4.20 Vuotojälkiä välipohjalaatan halkeamien kohdalla**

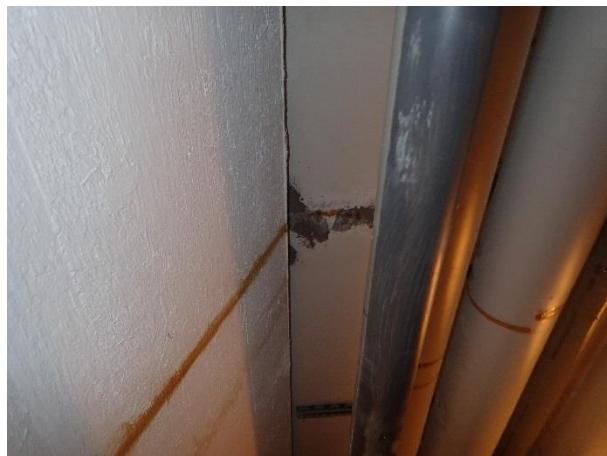
**Kuva 4.21 Välipohjan halkeama injektoitu ja paikattu**

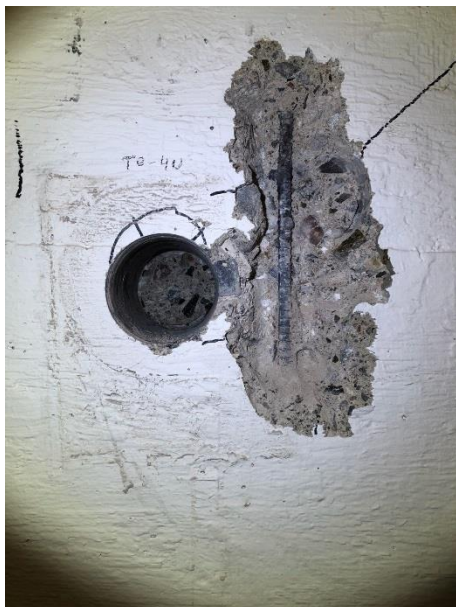
Kuva 4.22 Vuotojälkiä välipohja-laatan halkeamien kohdalla

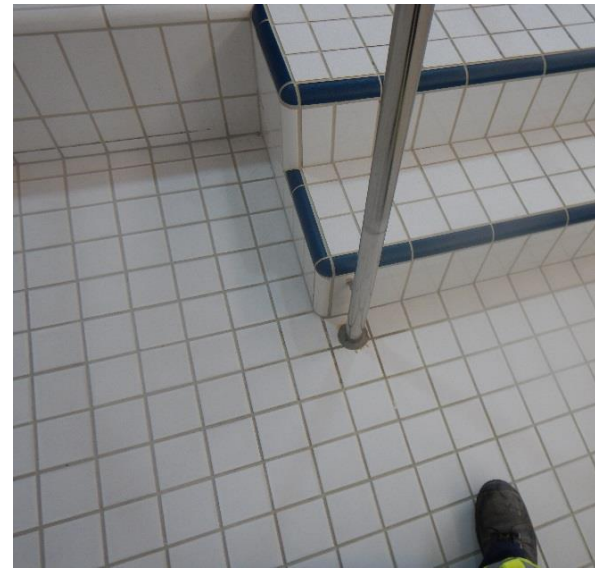
**Kuva 5.6 Ruostetta käsijohteen juuressa altaan sisäpuolella**

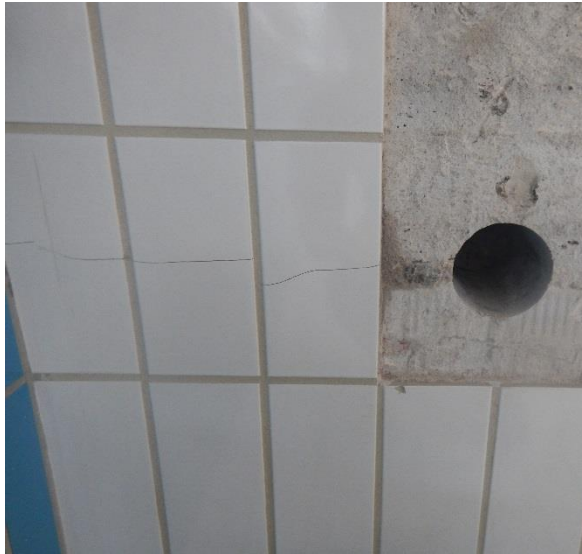
Altaan reunassa oli muutama kaareva laatta halki ja altaan seinässä pukuhuoneiden puoleisessa nurkassa oli monen klinkkerilaatan pituinen halkeama laatoissa (Kuvat 5.7 ja 5.8).

**Kuva 5.7 Pukuhuoneiden puolisen laattojen vaakahalkeama**

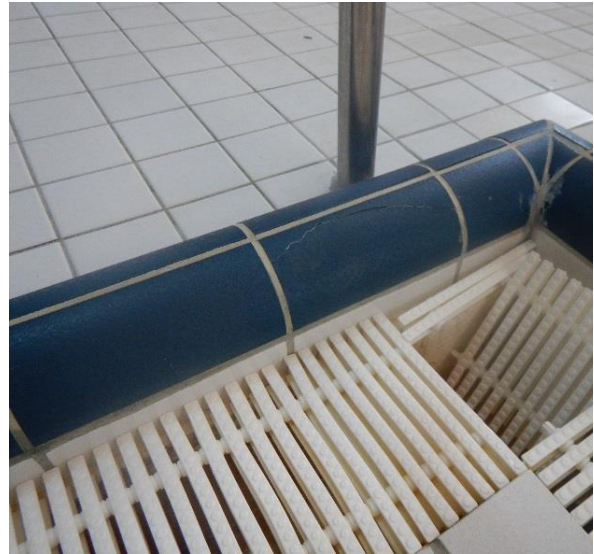
**Kuva 5.8 Altaan reunan kaarevissa laatoissa halkeamia**

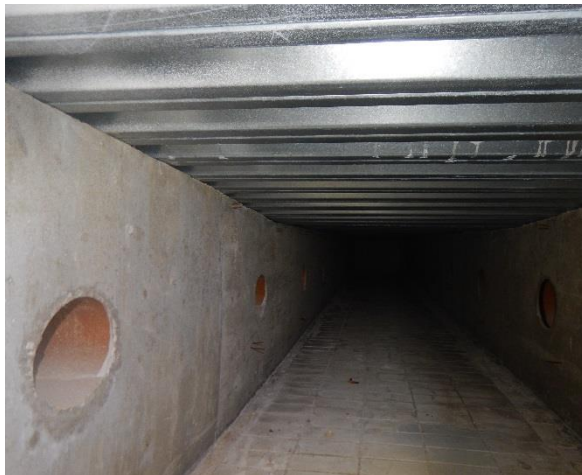
**Kuva 5.9 Yleiskuva huoltokäytävästä pohjoispäädyssä ja vaurioita kaivon kohdalla**

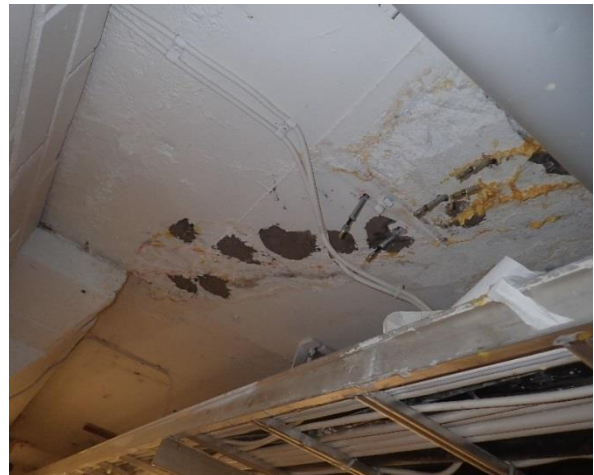
Seinissä sekä ulokkeiden ja välipohjan liitoksissa havaittiin vastaavia vuotojälkiä ja vaurioita kuin toiminta-altaassa. Nurkkien vuotojälkien kohdalla välipohjalaatan alapinnassa havaittiin vaurioita ja halkeamia, joita oli injektoitu (kuva 5.10).

**Kuva 5.10 Laatassa vuotoa lokerikkojen läheisyydessä ja injektointeja**

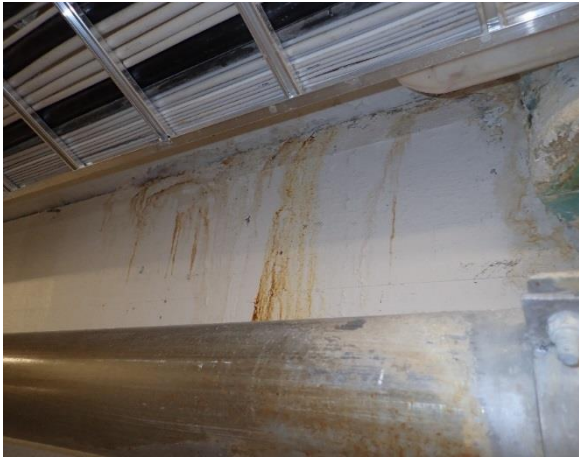
Eteläpuolella havaittavissa oli enimmäkseen vuotokohtia. Laatan liitoskohdassa ja kaivon läpiviennissä oli suurehkoja vuotokohtia (Kuvat 5.11 ja 5.12). Myös reunakonsoli oli selvästi vaurioitunut ja reunakonsolin yhteydessä haljennut laatta oli injektoitu (Kuva 5.13). Tekniikkahuoneessa ja siivoushuoneessa oli vuotoa ja injektioituja halkeamia (Kuva 5.14).

**Kuva 5.11 Vuotoa laatan liittokohdassa eteläpuoleiselta huoltokäytävältä kuvattuna**

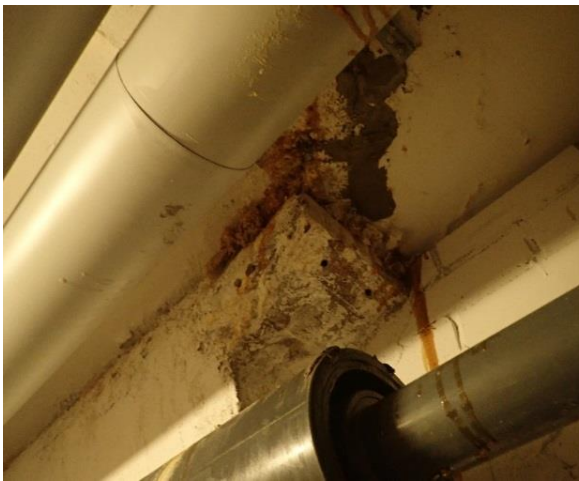
**Kuva 5.13 Reunakonsolissa vaurioita ja vuoto-kohta**

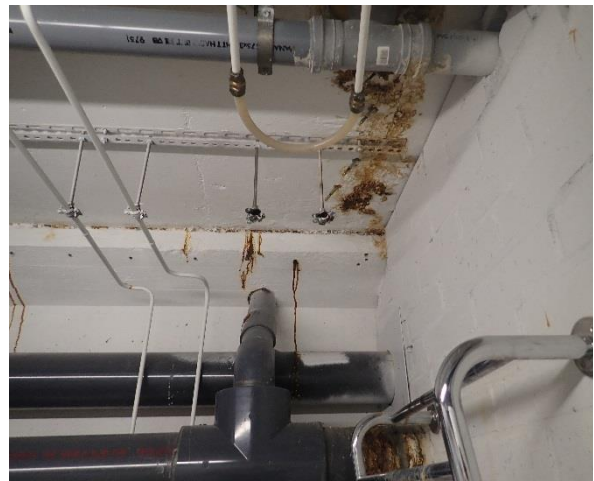
**Kuva 5.14 Siivoushuoneen vieressä olevasta tekniikkahuoneesta kuvattu reunakonsoli, laatan halkeama injektoitu**

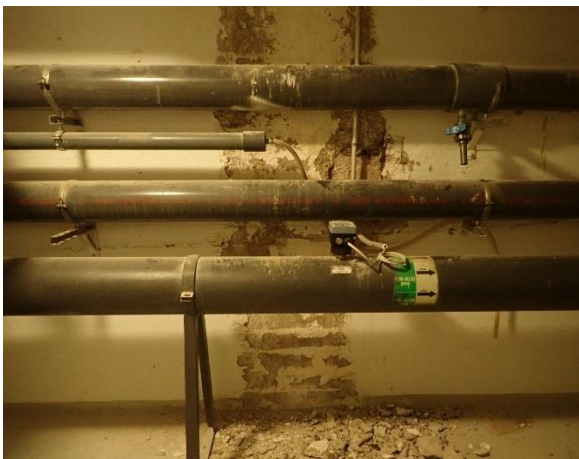
**Kuva 5.15 Pohjoispuolen huoltokäytävällä teräksiset ruostuneet ja betoni lohkeillut**

Altaan ulkopuolella havaittiin useita vuotokohtia altaan kaivojen sekä seinäulokkeen ja välipohjan liitoksesta. Vuotokohtien kohdalla ulokkeen ja seinän ulkopinnan raudoitteet ovat ruostuneet paikoin vakavasti ja lohkaisseet betonia. Vuotokohtia ja vaurioita (halkeamia, korroosiota ja lohkeilua) havaittiin myös muutamassa kohdassa seinää altaan alapohjan kohdalla. Alapohjan halkeamia on injektoitu vuotokohdissa, mutta injektoinnin toimivuutta tai vuotojen aktiivisuudesta ei voitu tutkimusajankohtana arvioida. Altaan seinien vaurioiden vaikutusta rakenteen kantavuuteen on vaikea arvioida ilman tietoja muutosten rakenteista. Voidaan kuitenkin todeta, että altaan kuormitus (vesi) on pienentynyt ja rakennetta on vahvistettu sisäpuolelle muutoksissa. Ulokkeet kannattelevat välipohjaa ja niiden vauriot heikentävät ulokkeen kantavuutta.

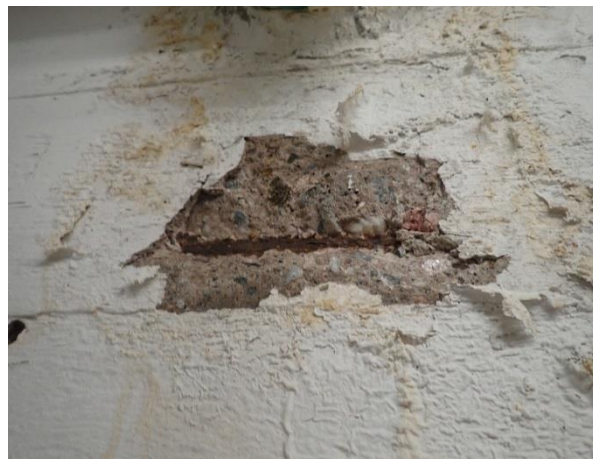
Eteläpuolella oli havaittavissa laajoja vuotokohtia seinissä. Raudoituksien kuntoa vuotokohdissa tutkittiin vasaroimalla (kuva 5.16). Vasaroiduista kohdista nähdään raudoitteiden ruostumisen olevan jo pitkällä (Kuvat 5.17, 5.18 ja 5.19). Vuotokohdissa raudoitteet olivat ruostuneet vakavasti ja betonia lohkeillut raudoitteita syvemmältäkin.

**Kuva 5.16 Vaurioitunut raudoite paljastettu vasaroimalla**

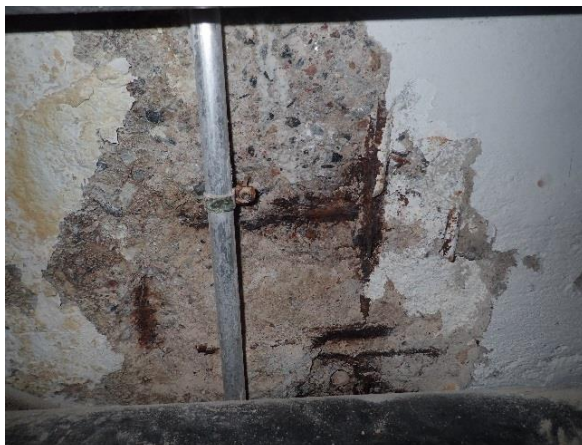
Kuva 5.18 Vaurioitunut raudoite paljastettu vasaroimalla

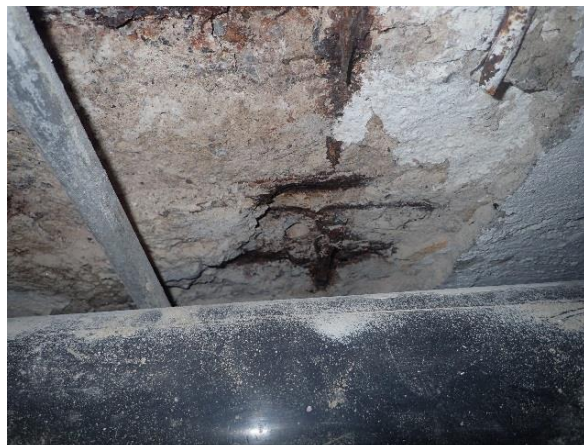
Kuva 5.19 Vaurioitunut raudoite paljastettu vasaroimalla

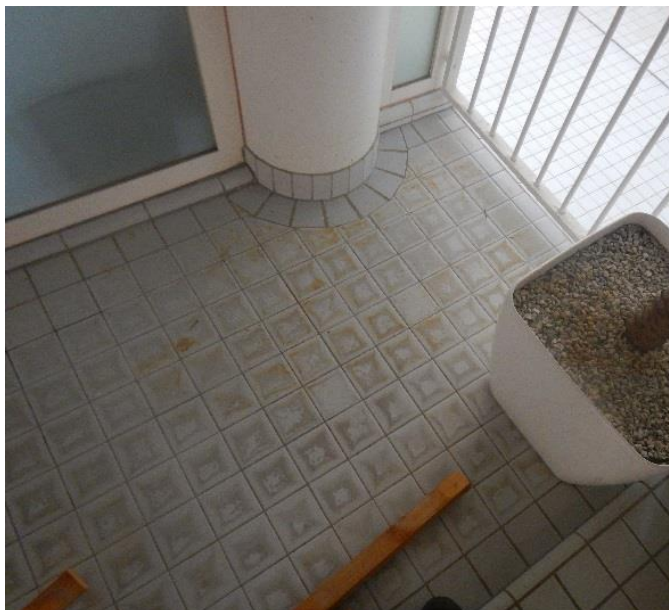
Altaan ja valvomon välissä talvisin katto tiputtaa vettä. Laatat tältä alueelta ovat hieman värjäytyneet (kuva 7.3). Kattoon tehtiin tältä osalta myös rakenneavaus (Kuva 7.4).

Kuva 7.3 Värjäytyneet laatat valvomon ja lastenaltaan välissä

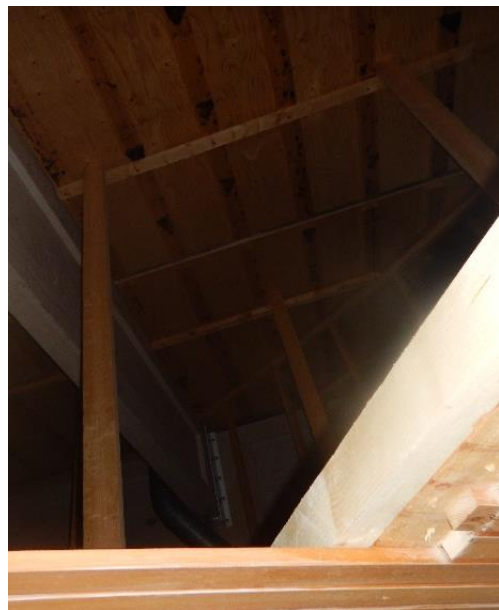
Kuva 7.4 Vauriokohdan yläpuolella olevan katon kunto

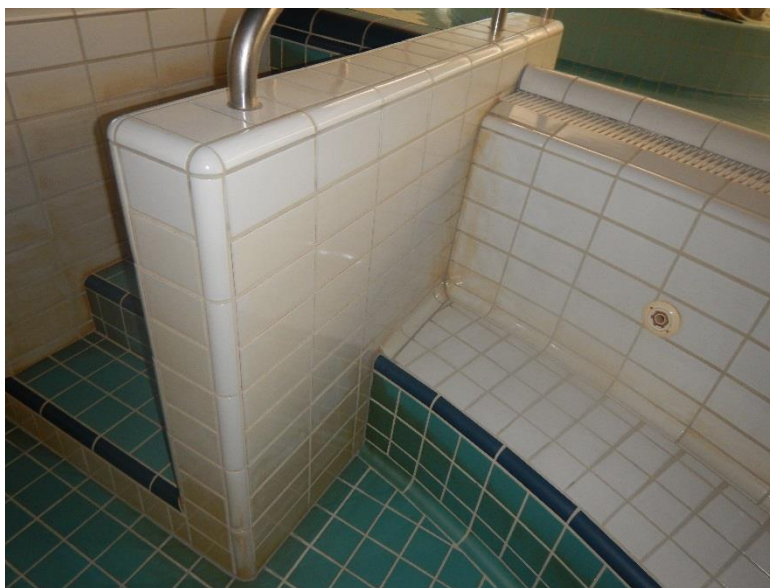
Kuva 9.2 Porealtaassa värjäytymiä ja tummentumia

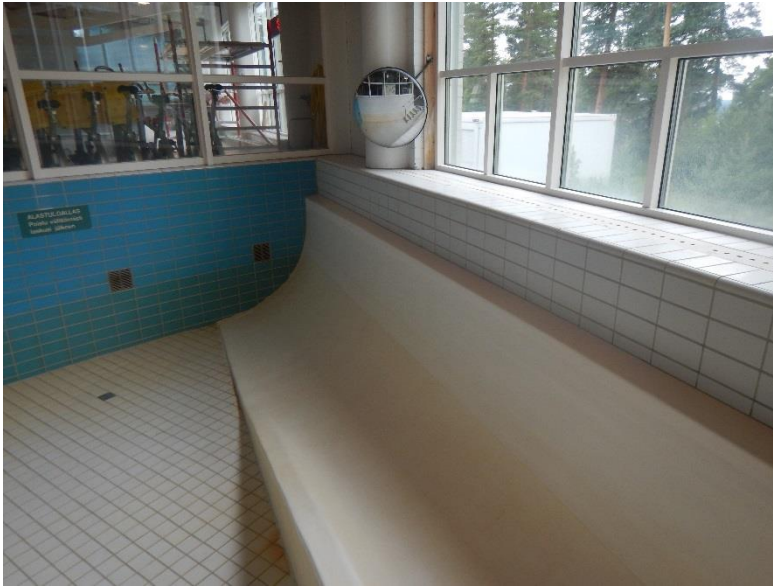
**Kuva 9.3 Liukumäkialtaassa kellertävää värjäymää**

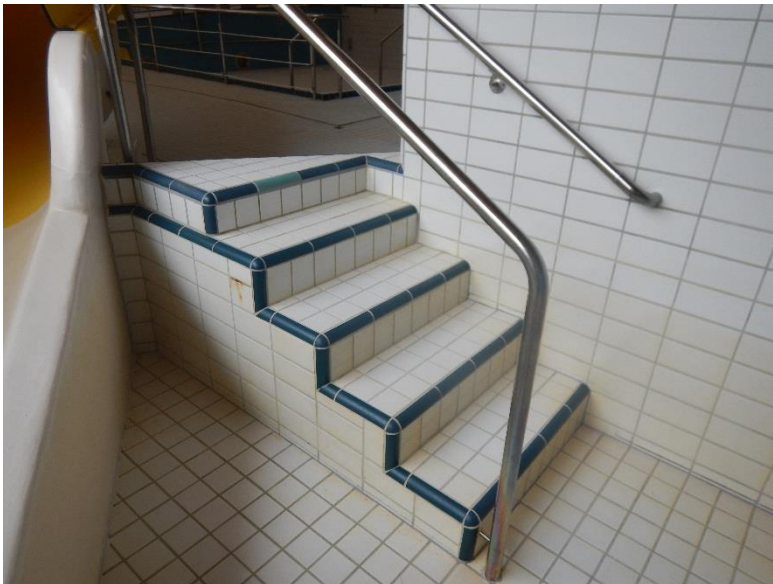
**Kuva 9.4 Liukumäkialtaan portaissa ruostevärjäytymä**

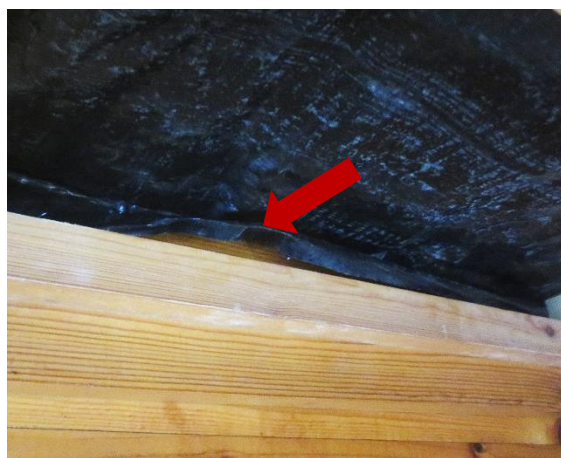
Kuva 10.3. Yläpohjan höyrynsulkumuovi epätiivis liitos allashallin puolelta kuvattuna

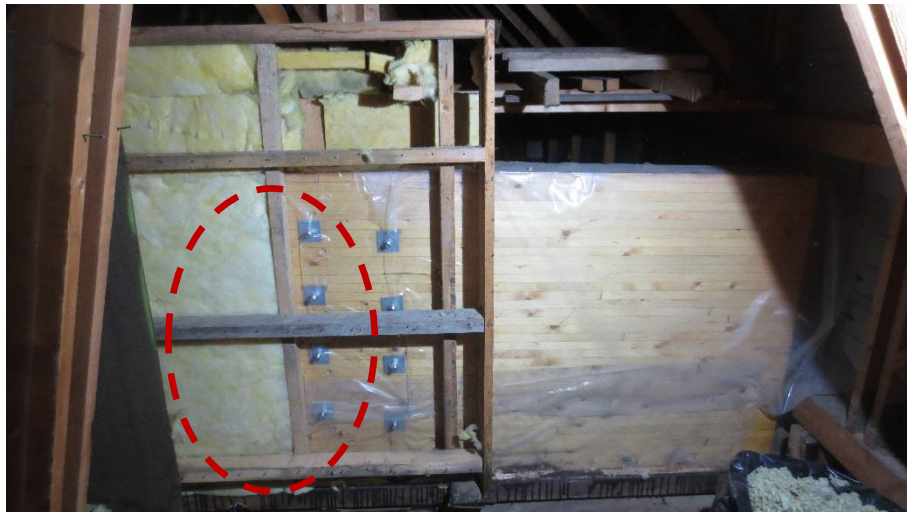
Kuva 10.5. Liimapuupalkin liittimien kohdalla havaittiin reikiä höyrynsulkumuovissa

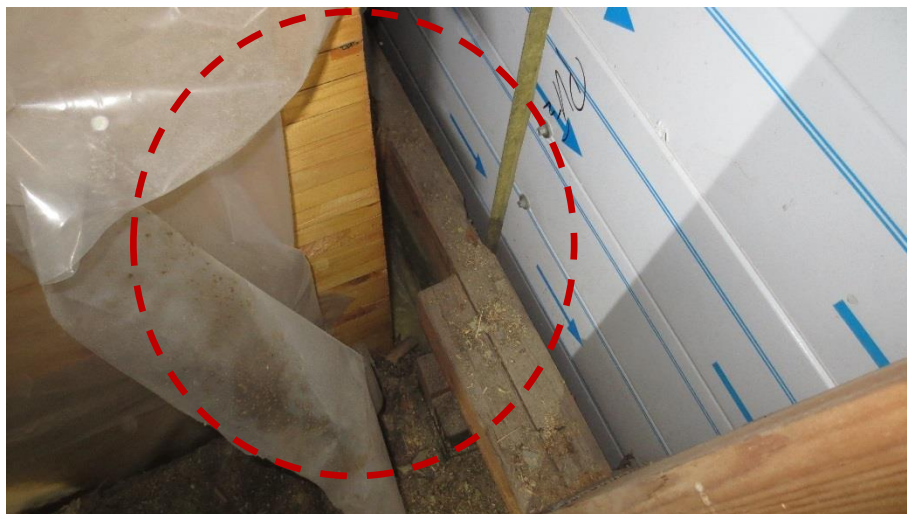
Kuva 10.6. Höyrynsulkumuovi on liimapuukannattajien päissä kokonaan kiinnittämättä ilmanvaihtokonehuoneen seinärakenteeseen.

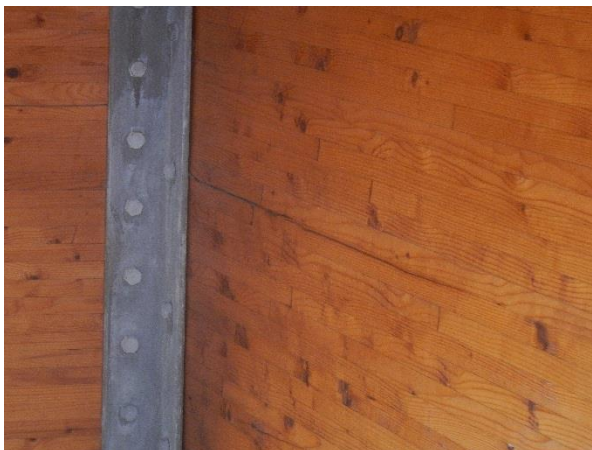
Yläpohjan liimapuurakenteissa havaittiin halkeamia palkkien keskinäisissä liitoskohdissa. Halkeamat eivät ole arviolta kriittisiä, mutta niitä suositellaan seurattavaksi ja tarkasteltavan tarkemmin korjaussuunnittelussa. Peruskorjauksen yhteydessä suositellaan palkkien vahvistusta liitoskohdista ja liitostyyppin muuttamista.

**Kuva 11.5. Primääripalkeissa havaittu suurin halkeama**

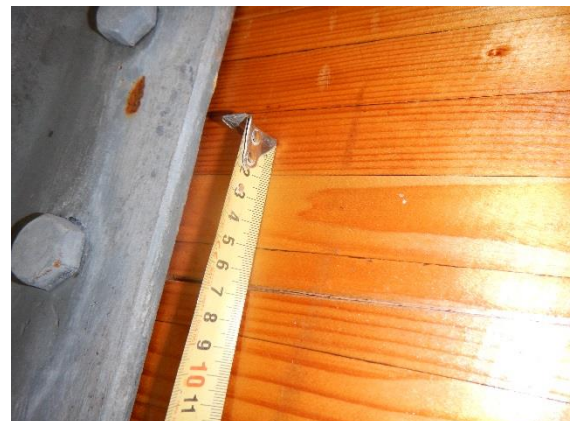
**Kuva 11.6. Sekundääripalkissa havaittu halkeama**

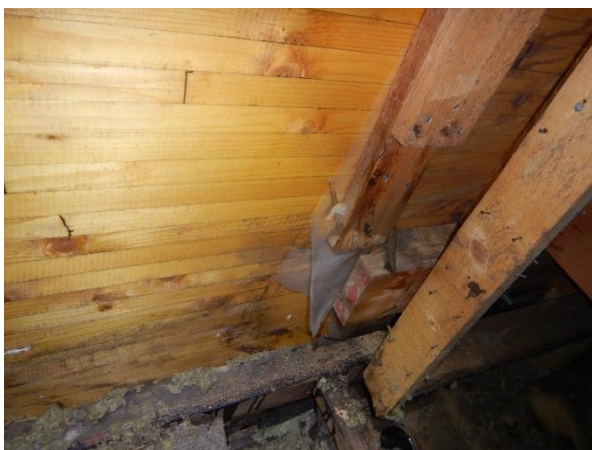
**Kuva 11.7 Primääripalkin kyljessä havaittiin il-mavuoto- ja kosteusjälkiä**

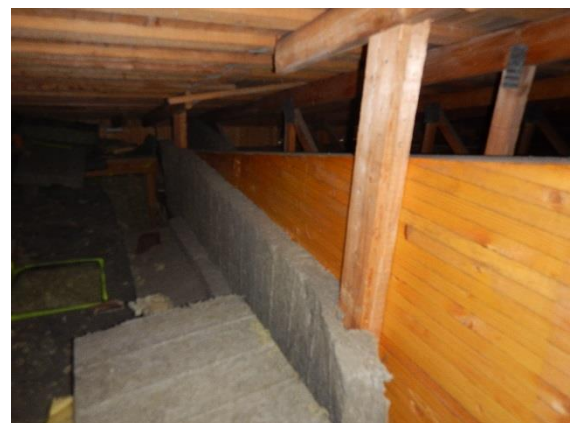
**Kuva 11.8 Primääripalkkien yläreuna (kor-keus) laskee ikkunaseinän tuelle päin**

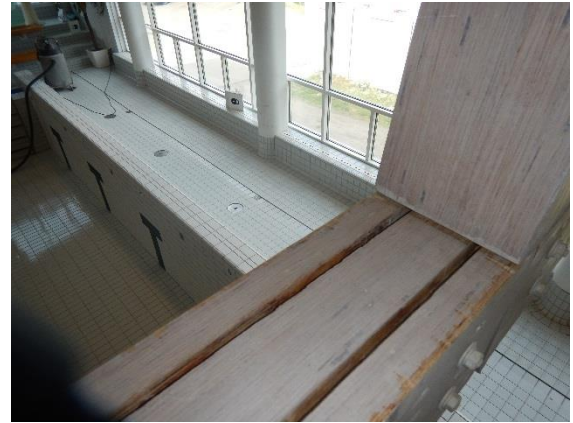
**Kuva 11.15. Nirhaumia alapaarteessa**

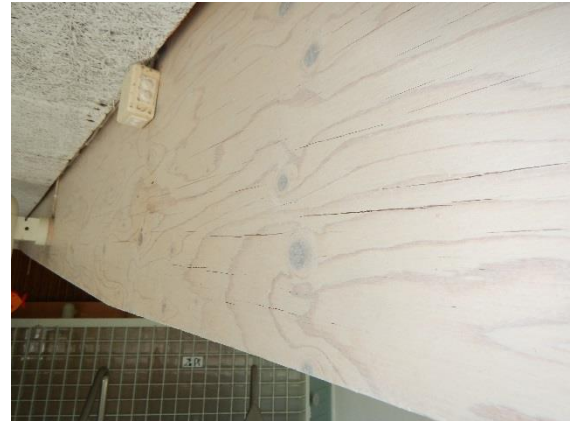
**Kuva 11.18. Kapeita ja lyhyitä vaakahalkkeamia palkin kyljessä**
