## SISÄILMAN LAATUUN LIITTYVIÄ SELVITYKSIÄ

Karstun koulu, Karstuntie 1145, 08480 Lohja

Kohdekäynnit 08.02, 21.02, 23.02, 01.03, 08.03 ja 21.03.2018  
Lausunnon pvm. 05.04.2018

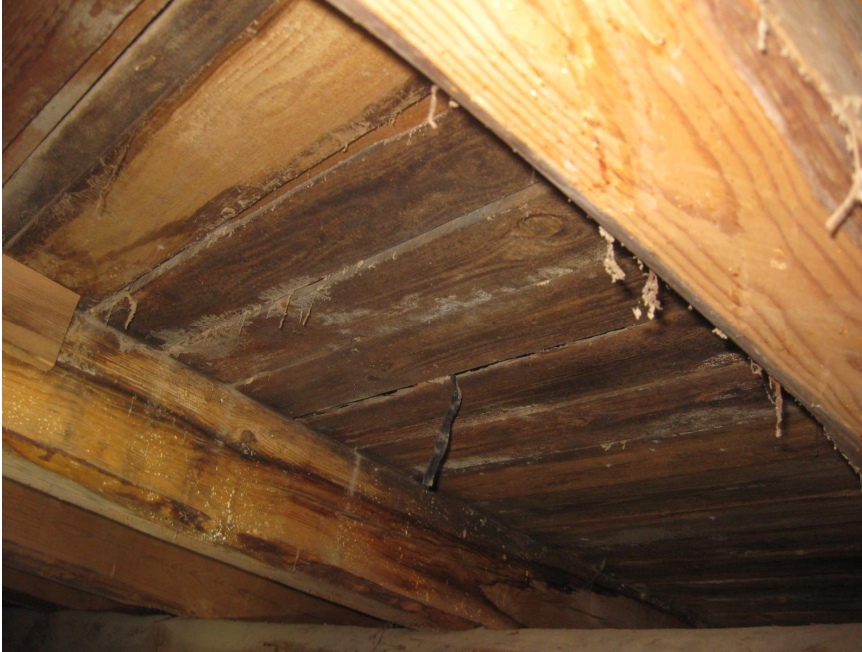
Oppilaseteisen alueella on lattiassa nähtävissä kosteuden aiheuttamia vauriojälkiä. Ilmeisesti eteisen alue on korjattu ylhäältä käsin sekundaaripalkkien yläpuoliseen laudoitukseen asti. Osa laudoituksesta on vaihdettu, mutta osa on vaihtamatta.

*Eteisalueen vaurioitunutta laudoitusta*

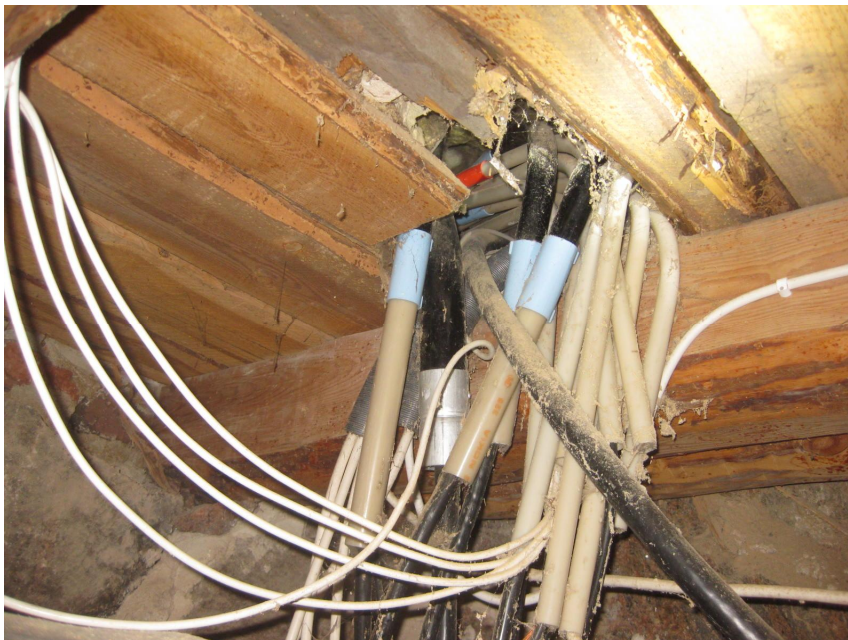
Ryömintätilan kautta on johdettu tiloihin talotekniikkaa. Tästä johtuen alapohjarakenteeseen on aiheutunut alkuperäistä merkittävämpiä ilmavuotoreittejä.

*Alapohjan läpäiseviä sähköjohtoja*

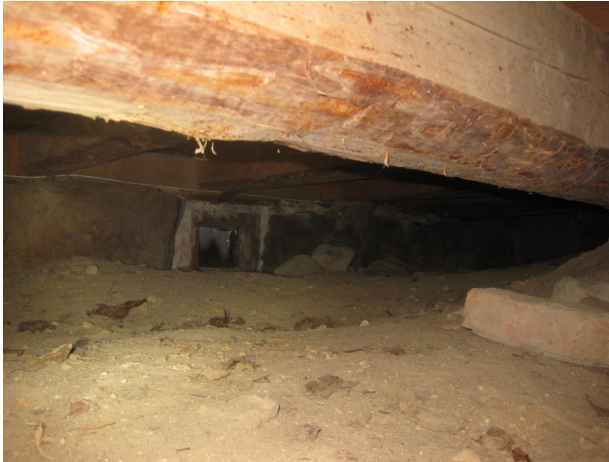
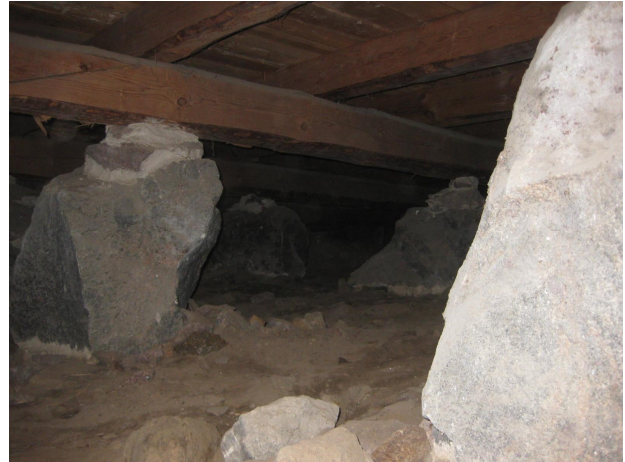
*Yleiskuvia alapohjasta*

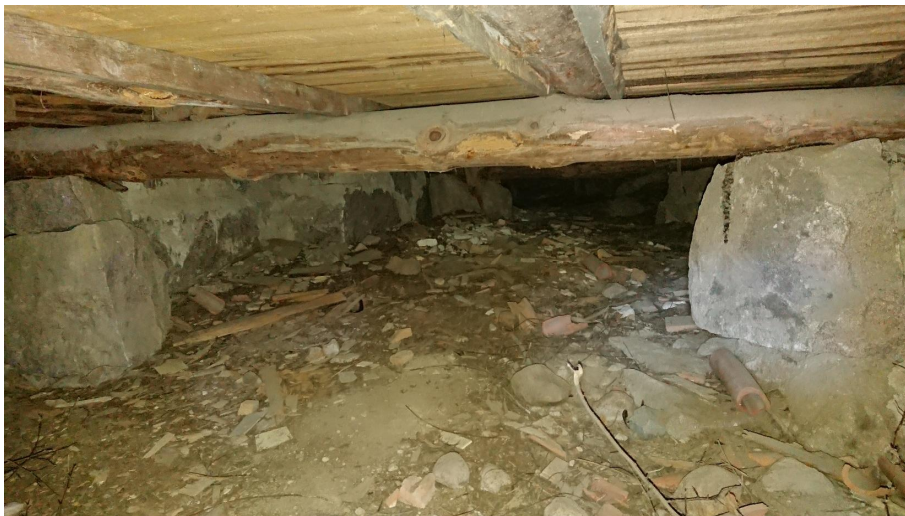
Alakoulun ryömintätilaan ei ole pääsyä. Tila päästiin tarkistamaan avaamalla tuuletusluukkuja. Tilassa oli aistittavissa maaperästä johtuvaa mikrobiperäistä hajua. Tilassa on kivijalkaan tehty tuuletusaukkoja, jotka suljetaan talvisin kylmyyden vuoksi. Ilmeisesti osa tuuletusaukoista on suljettu "pysyvästi". Poistoilmakanavointia tai vastaavaa hallittua poistoilman ulosjohtamista ei todettu. Tilassa on ylimääräistä materiaalia ja korkeus vaikuttaa riittämättömältä.

*Kuva tien puoleiselta tuuletusluukulta*

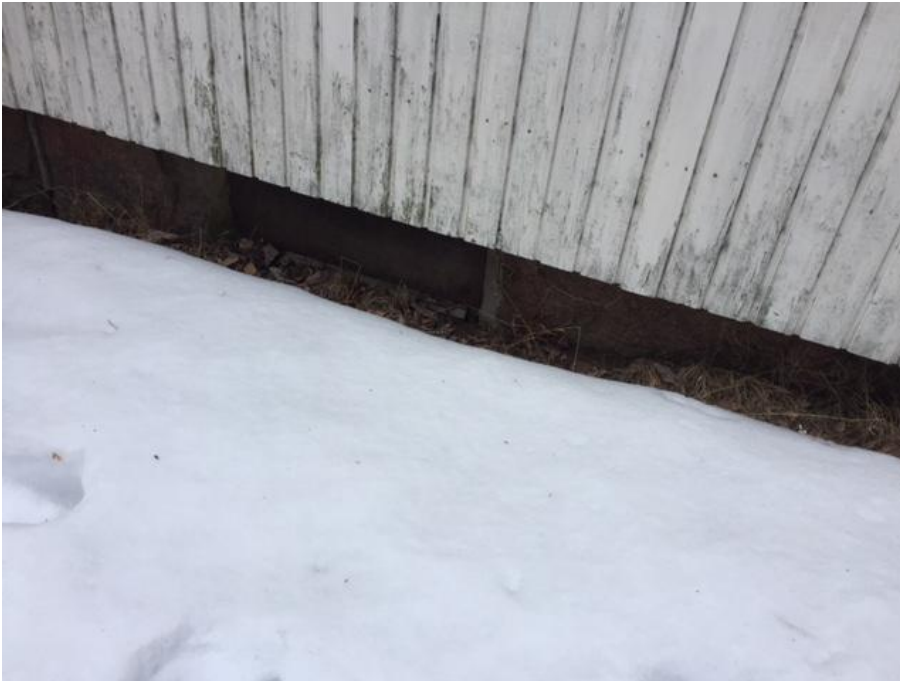
*Alakoulun ryömintätilan tuuletusluukkuja suljettu "pysyvästi". Kivijalan korkeus huomattavan alhainen paikoitellen. Ajan myötä maanpinta on myös voinut nousta.*

Kosteuden haihtumista perusmaasta ryömintätilaan voidaan vähentää asentamalla ryömintätilan maanpinnalle lämmöneristys. Ryömintätilan maanpinnan lämmöneristysvaikutus perustuu siihen, että lämmöneristys pitää perusmaan suurimman osan vuodesta kylmempänä kuin ryömintätila, jolloin kosteuden haihtuminen perusmaasta vähenee. Lämmöneristys toimii myös kapillaarikatkona ja vesihöyrynvastuksena. Ryömintätilan maanpinnan lämmöneristeenä voidaan käyttää esimerkiksi kevytsorakerrosta, jonka suositeltava paksuus on 100...200 mm. Ryömintätilan maanpinnalla oleva lämmöneristyskerros ei saa olla liian paksu, jotta ryömintätilaan saataisiin kesällä ja talvella sopivat olosuhteet.

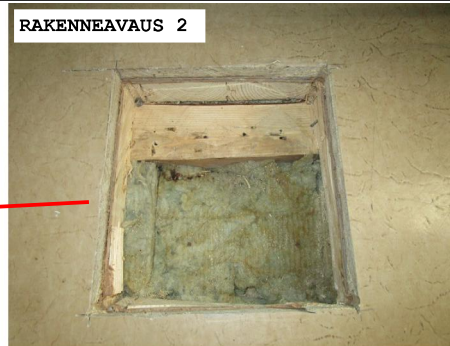
2. rakenne sisältä ulospäin:
- muovimatto
  - lastulevy
  - aaltopahvi
  - vinyyli-laatta+musta liima
  - kovalevy
  - lankkulattia
  - villaeriste 100 mm
  - tervapaperi
  - turvetäyttö n. 300 mm
  - lankku (päällä tervapaperi, jossa kreosootin hajua)
- mikrobien materiaalinäyte 7-8 PAH-näyte 3**

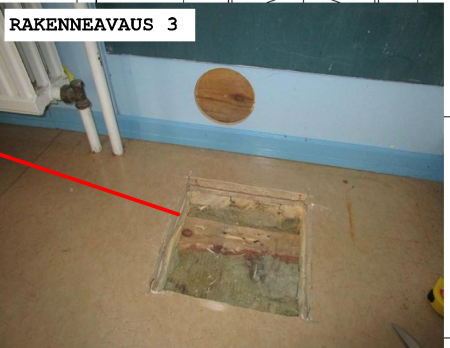
3. rakenne sisältä ulospäin:
- muovimatto
  - lastulevy
  - aaltopahvi
  - vinyyli-laatta+musta liima
  - lastulevy
  - lankkulattia
  - villaeriste 100 mm
  - tervapaperi
  - puru-/kutterieriste n. 300 mm
  - lankku (päällä tervapaperi, jossa kreosootin hajua)
  - mikrobiperäinen haju
- mikrobien materiaalinäyte 10-13**
