# LOHJAN YHTEISLYSEON LUKIO

## Tutkimusraportti

### TATE-järjestelmien kunto- tutkimukset

Raportin päiväys: 15.1.2018

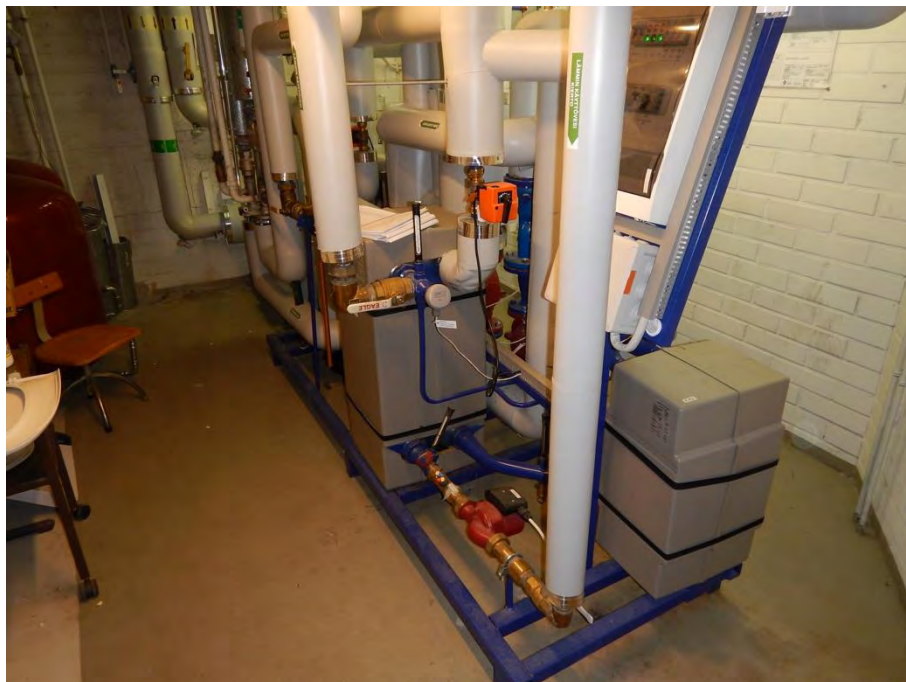
Kuva 1. Yleiskuva lämmönjakohuoneen laitteista.

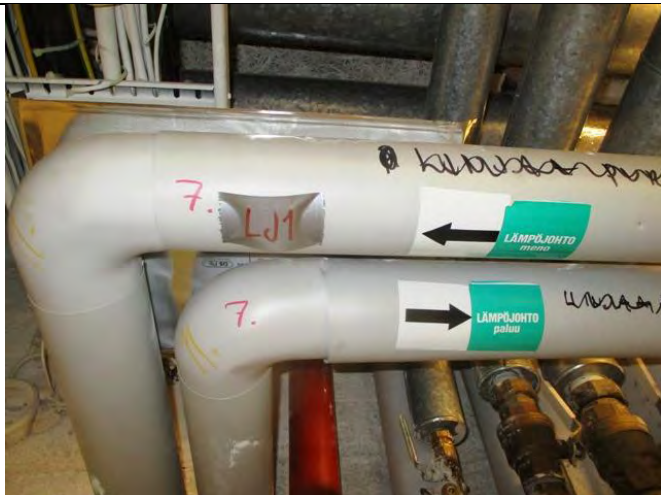
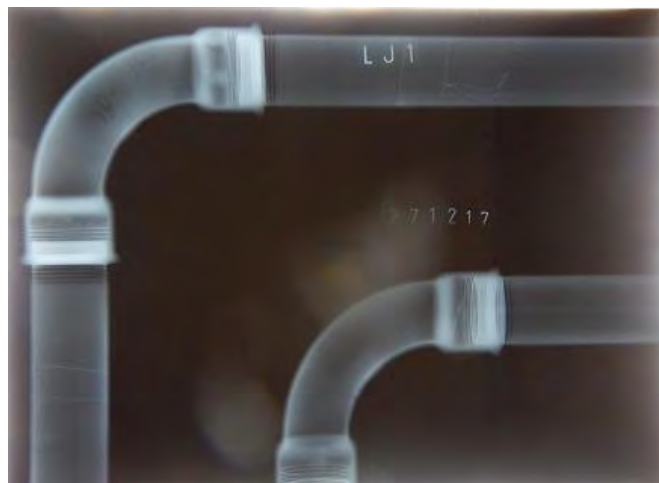
**LJ1:** Pohjakerros, Lämmönjakohuonetus 0.54;  
Lj-runkolinjat tilan katon rajassa 42,4/3,25 mm.

**LJ1:** Kuvatuilta putkiosuuksilta ei havaittu syöpymiä.

**Putkinäytteiden kaltaisten putkien kuntoluokka on KL5 ja jäljellä oleva käyttöikä on yli 10 vuotta, mikäli korroosion muodostuminen ja eteneminen tapahtuvat laskennallisesti ja lineaarisesti.**

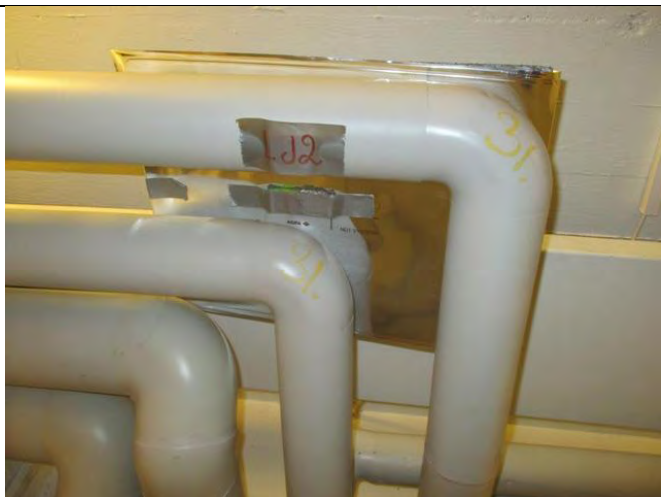
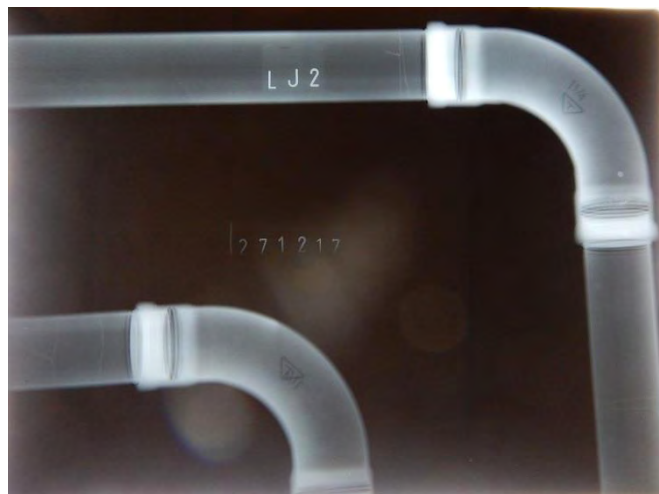
**LJ2:** Kellarikerros, Käytävätila K.04;  
Lj-runkolinjat tilan katon rajassa 42,4/3,25 mm.

**LJ2:** Kuvatuilta putkiosuuksilta ei havaittu syöpymiä.

**Putkinäytteiden kaltaisten putkien kuntoluokka on KL5 ja jäljellä oleva käyttöikä on yli 10 vuotta, mikäli korroosion eteneminen tapahtuu laskennallisesti ja lineaarisesti.**

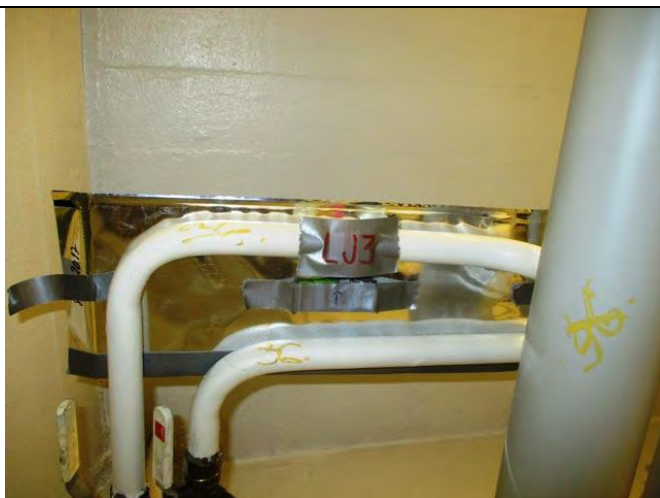
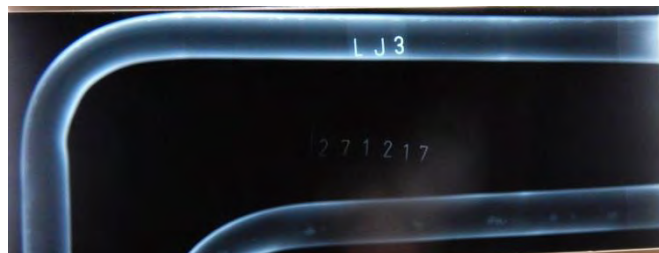
**LJ3:** Pohjakerros, Siivouskeskustila 0.07;  
Lj-runkohaarat tilan ulkoseinustalla katon rajassa 26,9/3,25 mm.

**LJ3:** Kuvatulta putkiosuuksilta ei havaittu syöpymiä.

**Putkinäytteiden kaltaisten putkien kuntoluokka on KL5 ja jäljellä oleva käyttöikä on yli 10 vuotta, mikäli korroosion eteneminen tapahtuu laskennallisesti ja lineaarisesti.**

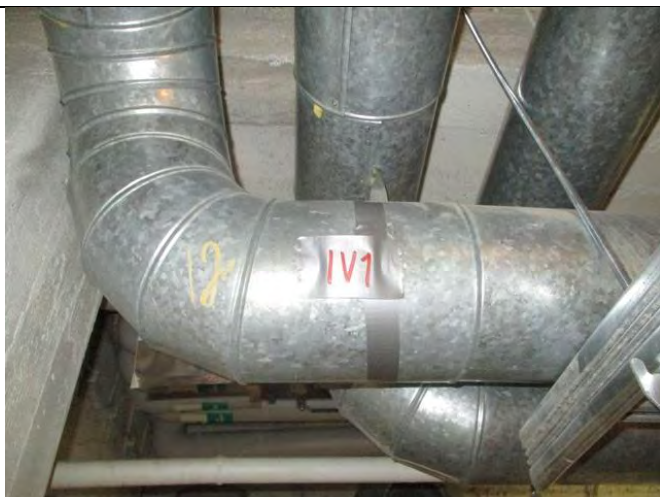
**IV1:** Pohjakerros, Lämmönjakohuonetila 0.54;  
Iv-lämmitysverkoston runkolinja tilan katon rajassa, menoputki 88,9/3,2 mm.

**IV1:** Kuvatulta putkiosuudelta ei havaittu syöpymiä. Kuvausalueen päittäishitsissä erottuu yleisimpiä hitsausvirheitä (mm. jatkuvaa liitosvirhettä!).

**Putkinäytteiden kaltaisten putkien kuntoluokka on KL5 ja jäljellä oleva käyttöikä on yli 10 vuotta, mikäli korroosion muodostuminen ja eteneminen tapahtuvat laskennallisesti ja lineaarisesti.**

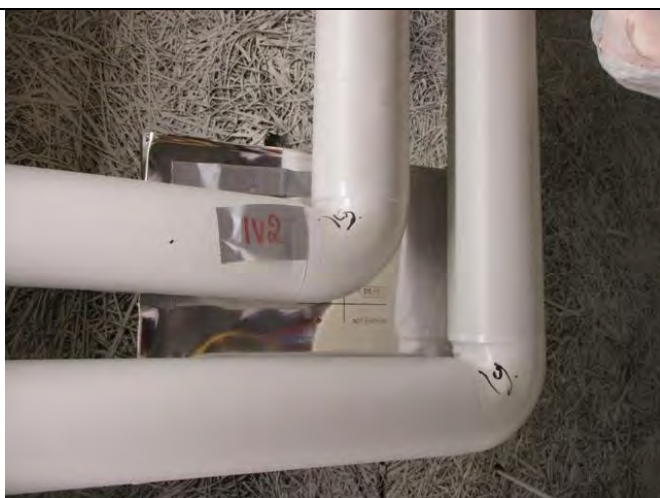
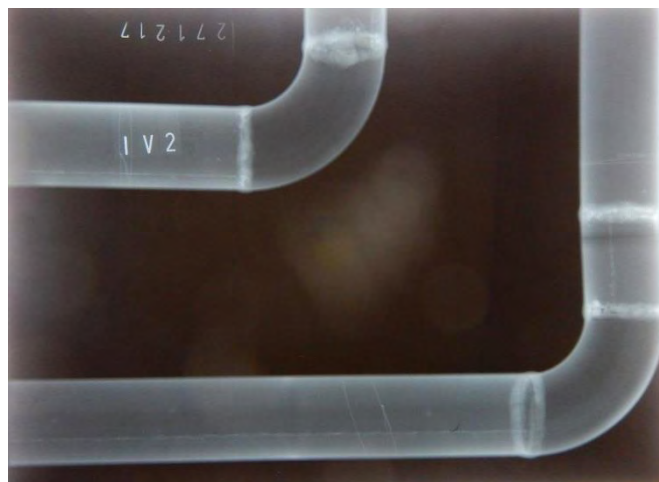
**IV2:** Pohjakerros, Varastotila 0.60; Iv-lämmitysverkoston runkolinjat tilan katon rajassa 48,3/3,25 mm.

**IV2:** Kuvatulta menopuolen putkiosuudelta (merkitty kuvaan numerotunnusella!) havaittiin laaja-alaista syöpymää < 10 % seinämän paksuudesta. Jäljellä oleva seinämäpaksuus on noin 2,9 mm. Menopuolen yhdessä päittäishitsissä erottuu yleisimpiä hitsausvirheitä (mm. liitosvirhettä).

Kuvatulta paluupuolen putkiosuudelta (kuvassa ilman numerotunnusta oleva putkilinja!) ei havaittu syöpymiä. Paluupuolen kahdessa päittäishitsissä erottuu yleisimpiä hitsausvirheitä (mm. liitosvirhettä).

**Putkinäytteiden kaltaisten putkien kuntoluokka on KL5 ja jäljellä oleva käyttöikä on yli 10 vuotta, mikäli korroosion muodostuminen ja eteneminen tapahtuvat laskennallisesti ja lineaarisesti.**

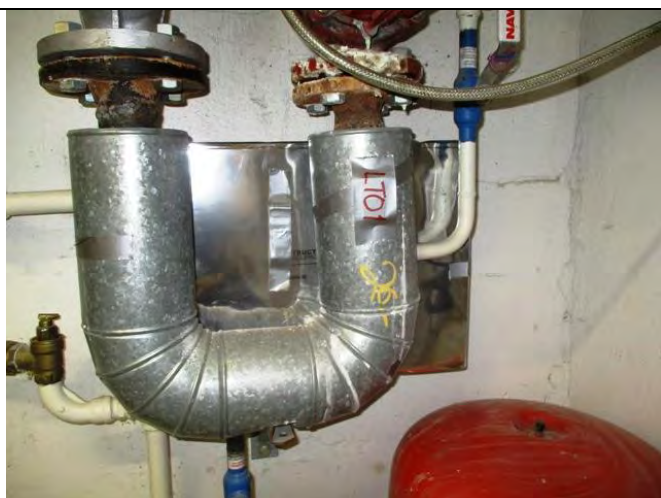
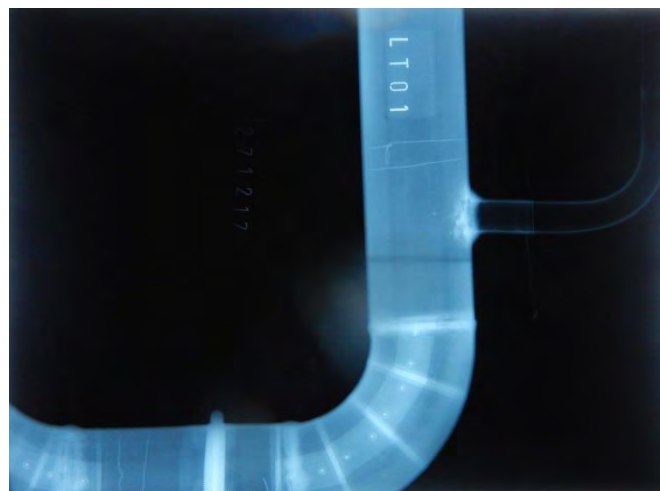
**LTO1:** Pohjakerros, Iv-konehuonetila 0.40; LTO-verkoston runkolinja tilan seinustalla lähellä kiertovesipumppua 60,3/3,0 mm & 21,3/3,25 mm (liittyy keittiötilaa palvelevaan tuloilmakoneeseen TK4).

**LTO1:** Kuvatulta dimensioltaan isommalta putkiosuudelta ei havaittu syöpyimiä. Kuvausalueen dimensioltaan isomman putkilinjan päittäishitseissä erottuu yleisimpiä hitsausvirheitä (mm. jatkuvaa liitosvirhettä). Dimensioltaan pienemmän putkiosuuden päittäishitsin läheisyydessä erottuu laaja-alaista syöpymää < 30 % seinämän paksuudesta. Jäljellä oleva seinämäpaksuus on noin 2,1 mm. Dimensioltaan pienemmän putkiosuuden päittäishitsissä erottuu yleisimpiä hitsausvirheitä (mm. jatkuvaa liitosvirhettä).

**Putkinäytteiden kaltaisten putkien kuntoluokka on KL5 ja jäljellä oleva käyttöikä on yli 10 vuotta, mikäli korroosion eteneminen tapahtuu laskennallisesti ja lineaarisesti.**

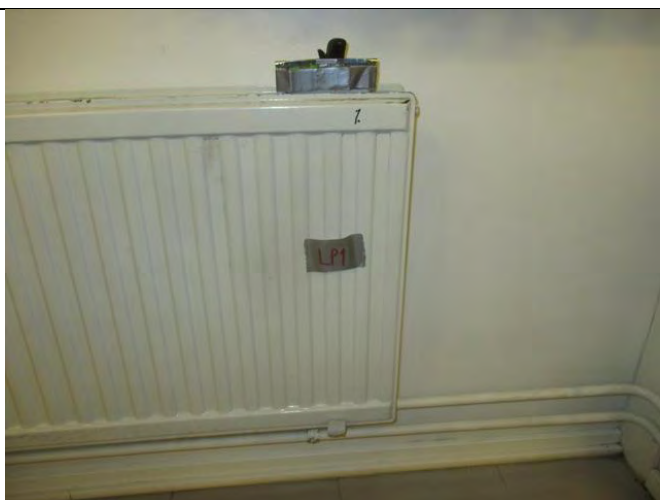
**LP1:** 3. kerros, Luokkatila A304;  
 2-lamellinen teräslevypatteri tilan ulkosein-  
 tällä, ilmausruuvin laidalta, s = 1,5 mm.

**LP1:** Teräslevypatterin vesikanavista ei ha-  
 vaittu syöpymiä. Patterilevyjen välisten piste-  
 hitsien alueelta ei havaittu syöpymiä.

**Näytteen kaltaisten pattereiden kuntoluokka on KL5 ja jäljellä oleva käyttöikä on yli 10 vuotta, mikäli korroosion muodostuminen ja eteneminen tapahtuvat laskennallisesti ja lineaarisesti.**

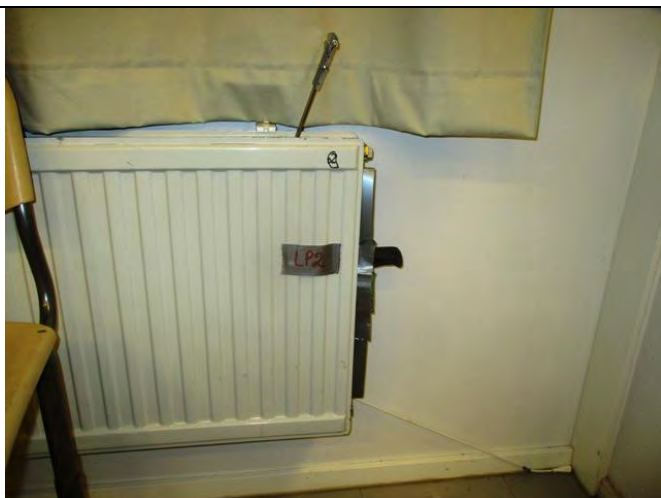
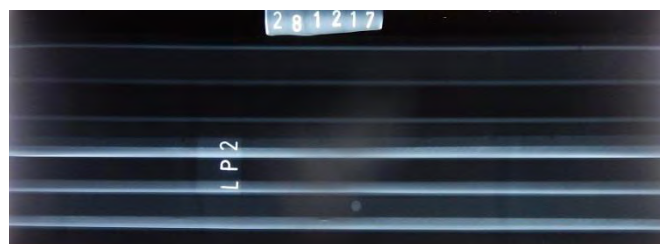
**LP2:** 3. kerros, Luokkatila A301;  
2-lamellinen teräslevypatteri tilan ulkoseinustalla, ilmausruuvien laidalta,  $s = 1,5$  mm.

**LP2:** Teräslevypatterin vesikanavista ei havaittu syöpymiä. Patterilevyjen välisten piste-hitsien alueelta ei havaittu syöpymiä.

**Näytteen kaltaisten pattereiden kuntoluokka on KL5 ja jäljellä oleva käyttöikä on yli 10 vuotta, mikäli korroosion muodostuminen ja eteneminen tapahtuvat laskennallisesti ja lineaarisesti.**

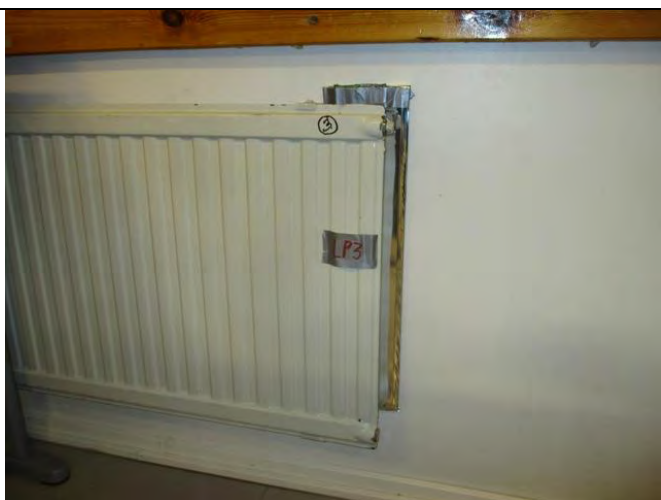
**LP3:** 2. kerros, Luokkatila B202;  
1-lamellinen teräslevypatteri tilan ulkoseinustalla vasemmalla, ilmausruuvien laidalta,  $s = 1,5$  mm.

**LP3:** Teräslevypatterin vesikanavista ei havaittu syöpymiä. Patterilevyjen välisten piste-hitsien alueelta ei havaittu syöpymiä.

**Näytteen kaltaisten pattereiden kuntoluokka on KL5 ja jäljellä oleva käyttöikä on yli 10 vuotta, mikäli korroosion eteneminen tapahtuu laskennallisesti ja lineaarisesti.**

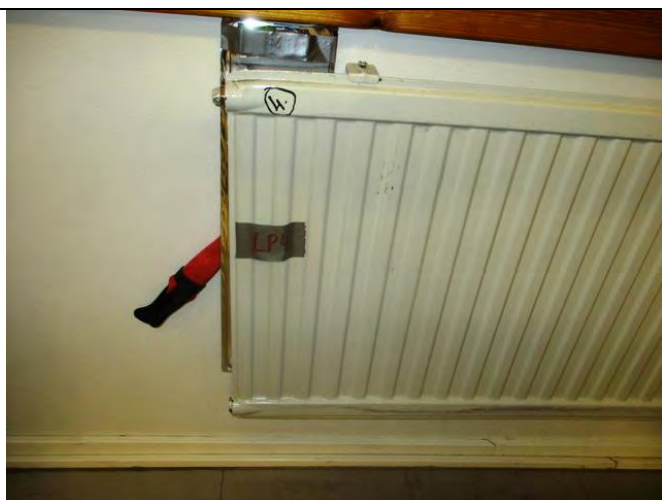
**LP4:** 2. kerros, Luokkatila B203;  
1-lamellinen teräslevypatteri tilan ulkoseinustalla oikealla, ilmausruuvien laidalta, s = 1,5 mm.

**LP4:** Teräslevypatterin vesikanavista ei havaittu syöpyimiä. Patterilevyjen välisten piste-hitsien alueelta ei havaittu syöpyimiä.

**Näytteen kaltaisten pattereiden kuntoluokka on KL5 ja jäljellä oleva käyttöikä on yli 10 vuotta, mikäli korroosion muodostuminen ja eteneminen tapahtuvat laskennallisesti ja lineaarisesti.**

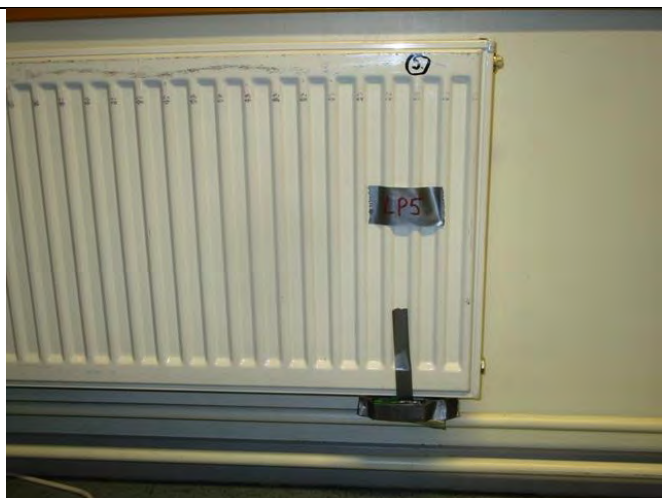
**LP5:** 2. kerros, Luokkatila A206;  
2-lamellinen teräslevypatteri tilan ulkoseinustalla vasemmalla, ilmausruuvien laidalta, s = 1,5 mm (uudempi lämmituspatteri vuodelta 1999!).

**LP5:** Teräslevypatterin vesikanavista ei havaittu syöpyimiä. Patterilevyjen välisten piste-hitsien alueelta ei havaittu syöpyimiä.

**Näytteen kaltaisten pattereiden kuntoluokka on KL5 ja jäljellä oleva käyttöikä on yli 10 vuotta, mikäli korroosion eteneminen tapahtuu laskennallisesti ja lineaarisesti.**

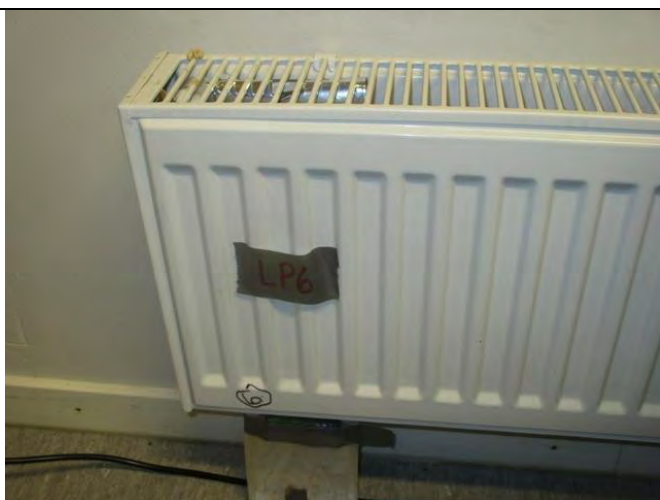
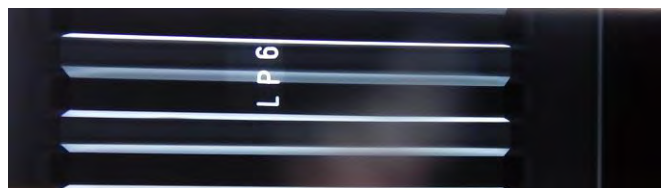
**LP6:** 1. kerros, Luokkatila B106;  
2-lamellinen teräslevypatteri tilan ulkoseinustalla vasemmalla, ilmausruuvien laidalta, s = 1,5 mm (uudempi lämmituspatteri vuodelta 2009!).

**LP6:** Teräslevypatterin vesikanavista ei havaittu syöpymiä. Patterilevyjen välisten piste-hitsien alueelta ei havaittu syöpymiä.

**Näytteen kaltaisten pattereiden kuntoluokka on KL5 ja jäljellä oleva käyttöikä on yli 10 vuotta, mikäli korroosion muodostuminen ja eteneminen tapahtuvat laskennallisesti ja lineaarisesti.**

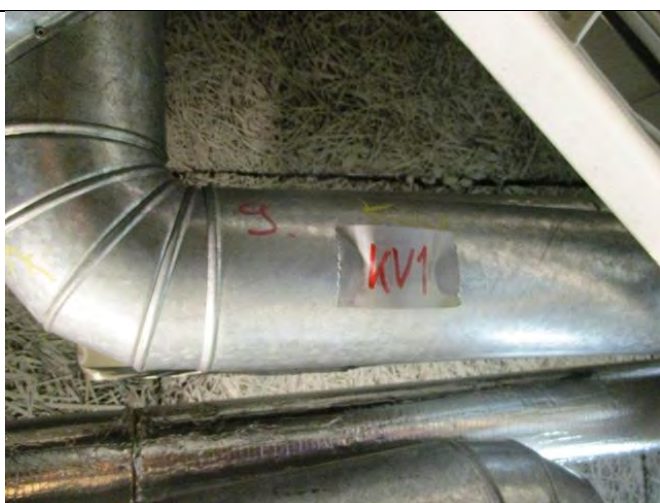
**KV1:** Pohjakerros, Lämmönjakuhuonetila 0.54; Kv-runkolinja tilan katon rajassa 63/2,0 mm.

**KV1:** Kuvatulta putkiosuudelta ei havaittu syöpymiä.

**Putkinäytteiden kaltaisten putkien kuntoluokka on KL5 ja jäljellä oleva käyttöikä on yli 10 vuotta, mikäli korroosion muodostuminen ja eteneminen tapahtuvat laskennallisesti ja lineaarisesti.**

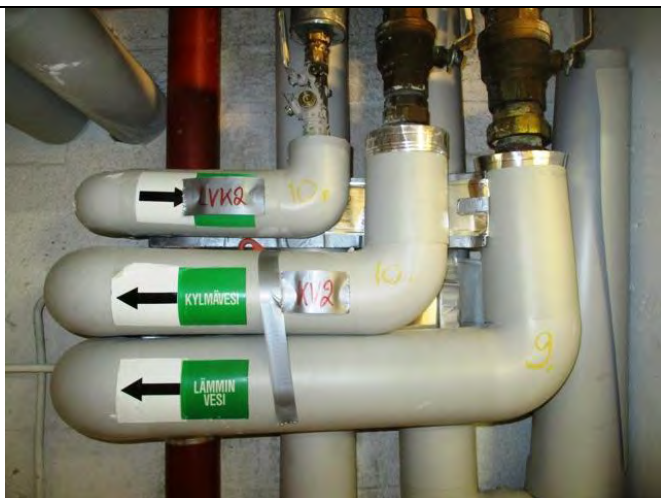
**KV2:** Pohjakerros, Lämmönjakohuonetila 0.54; Kv-runkohaara tilan seinustalla 42/1,5 mm.

**KV2:** Kuvatulta putkiosuudelta ei havaittu syöpymiä.

**Putkinäytteiden kaltaisten putkien kuntoluokka on KL5 ja jäljellä oleva käyttöikä on yli 10 vuotta, mikäli korroosion muodostuminen ja eteneminen tapahtuvat laskennallisesti ja lineaarisesti.**

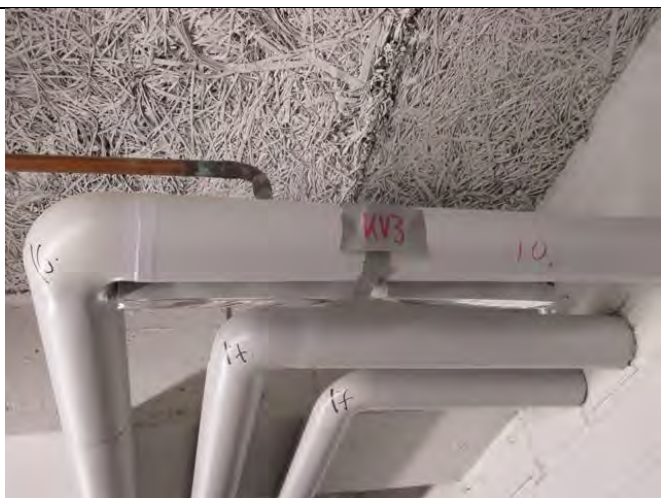
**KV3:** Pohjakerros, Varastotila 0.60; Kv-runkohaara tilan katon rajassa 35/1,5 mm.

**KV3:** Kuvatulta putkiosuudelta ei havaittu syöpymiä.

**Putkinäytteiden kaltaisten putkien kuntoluokka on KL5 ja jäljellä oleva käyttöikä on yli 10 vuotta, mikäli korroosion muodostuminen ja eteneminen tapahtuvat laskennallisesti ja lineaarisesti.**

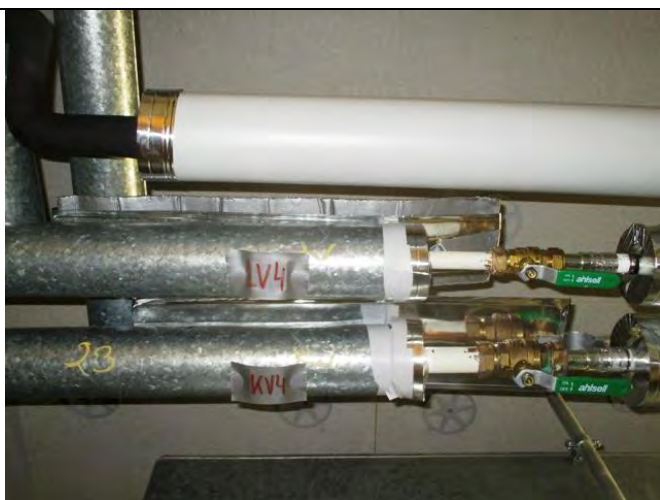
**KV4:** Pohjakerros, Iv-konehuonetila 0.40;  
Kv-runkohaara tilan katon rajassa 28/1,2 mm.

**KV4:** Kuvatulta putkiosuudelta ei havaittu syöpymiä.

**Putkinäytteiden kaltaisten putkien kuntoluokka on KL5 ja jäljellä oleva käyttöikä on yli 10 vuotta, mikäli korroosion muodostuminen ja eteneminen tapahtuvat laskennallisesti ja lineaarisesti.**

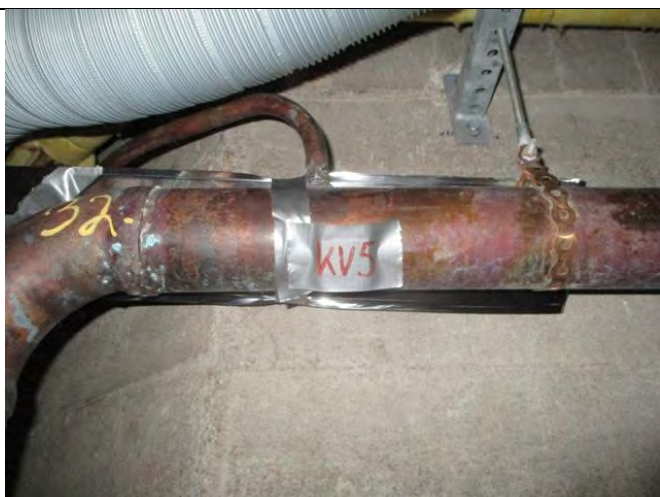
**KV5:** Kellarikerros, Putkikanaali;  
Kv-runkolinja kanaalin seinustalla lähellä vesi-  
mittaria 76/2,0 mm.

**KV5:** Kuvatulta putkiosuudelta ei havaittu syöpymiä.

**Putkinäytteiden kaltaisten putkien kuntoluokka on KL5 ja jäljellä oleva käyttöikä on yli 10 vuotta, mikäli korroosion muodostuminen ja eteneminen tapahtuvat laskennallisesti ja lineaarisesti.**

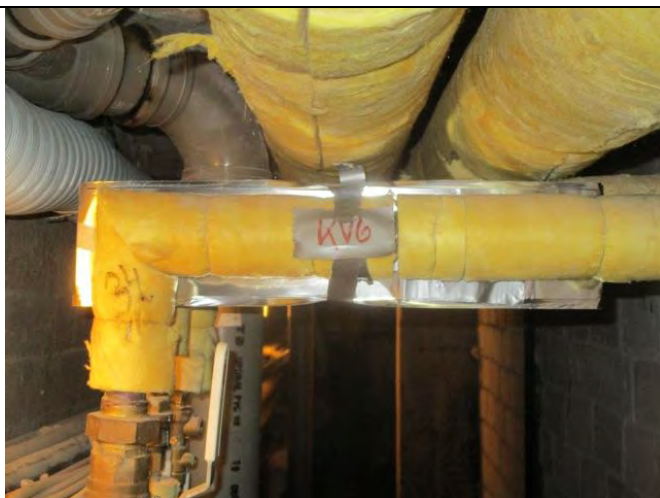
**KV6:** Kellarikerros, Putkikanaali; Kv-runkohaara lähellä kanaalin katon rajaa 35/1,5 mm.

**KV6:** Kuvatulta putkiosuudelta ei havaittu syöpymiä.

**Putkinäytteiden kaltaisten putkien kuntoluokka on KL5 ja jäljellä oleva käyttöikä on yli 10 vuotta, mikäli korroosion muodostuminen ja eteneminen tapahtuvat laskennallisesti ja lineaarisesti.**

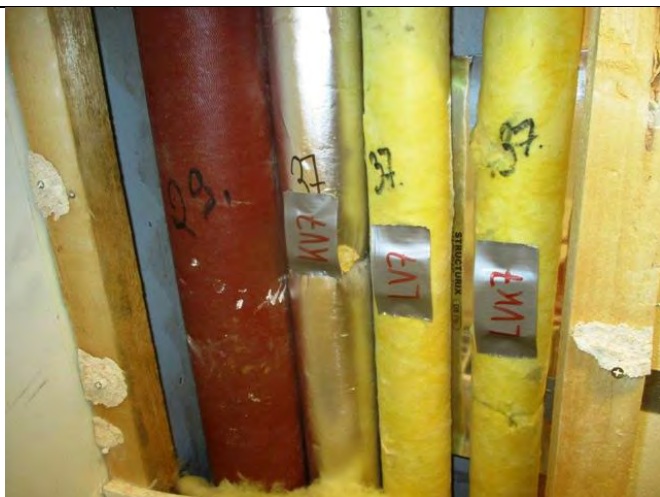
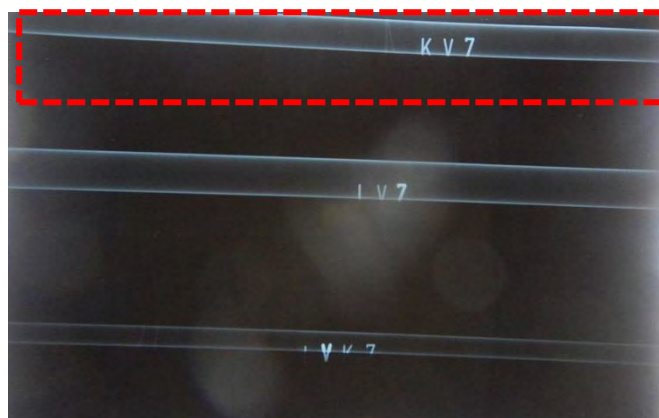
**KV7:** 1. kerros, Siivouskomerotila A1.16; Kv-runkohaara tilan seinustalla koteloinnin "suojassa" 18/1,0 mm.

**KV7:** Kuvatulta putkiosuudelta ei havaittu syöpymiä.

**Putkinäytteiden kaltaisten putkien kuntoluokka on KL5 ja jäljellä oleva käyttöikä on yli 10 vuotta, mikäli korroosion muodostuminen ja eteneminen tapahtuvat laskennallisesti ja lineaarisesti.**

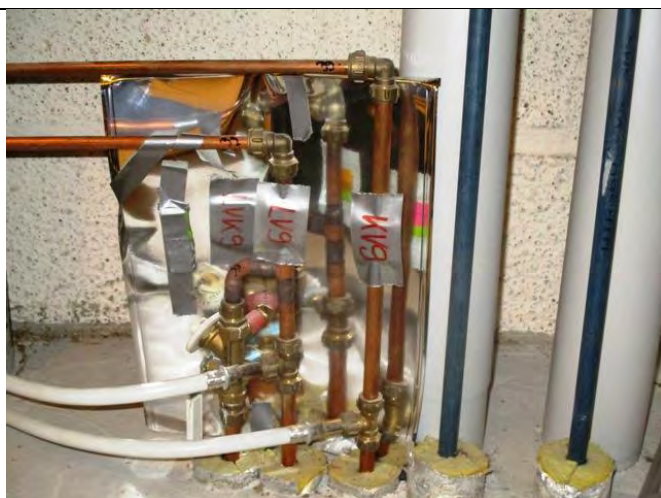
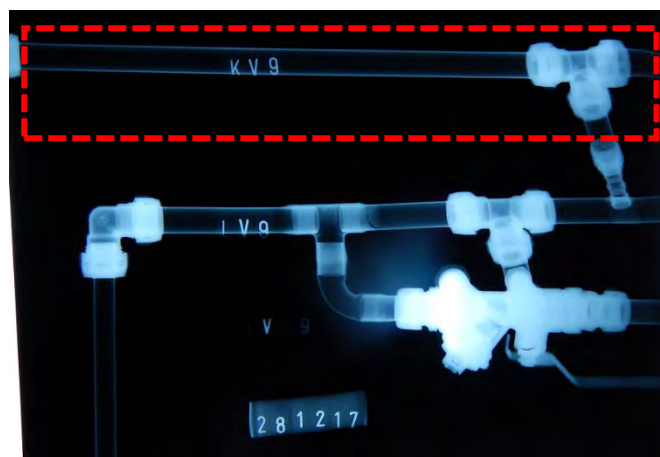
**KV9:** 3. kerros, lv-konehuonetila B3.06;  
Kv-nousulinja tilan seinustalla lähellä lattia  
rajaa 15/1,0 mm (uudempaa putkitusta vuo-  
delta 1999!).

**KV9:** Kuvatulta kv-runkohaaran putkiosuudelta ei havaittu syöpymiä.

**Putkinäytteiden kaltaisten putkien kuntoluokka on KL5 ja jäljellä oleva käyttöikä on yli 10 vuotta, mikäli korroosion muodostuminen ja eteneminen tapahtuvat laskennallisesti ja lineaarisesti.**

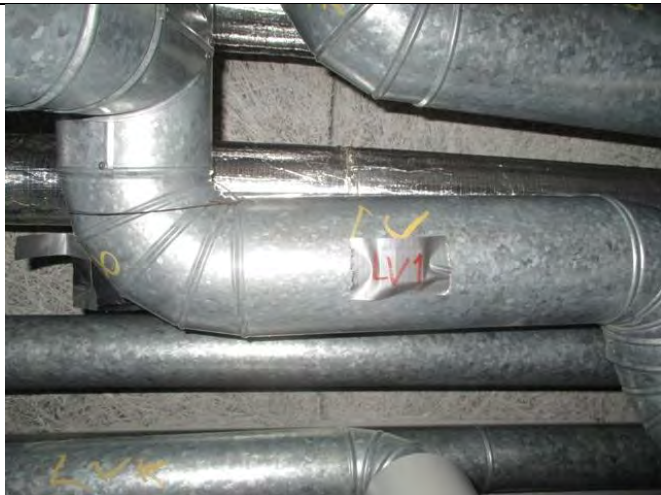
**LV1:** Pohjakerros, Lämmönjakohuonetus 0.54; Lv- runkolinja tilan katon rajassa lähellä lv-siirrintä 54/1,5 mm.

**LV1:** Kuvatulta putkiosuudelta ei havaittu syöpymiä.

**Putkinäytteiden kaltaisten putkien kuntoluokka on KL5 ja jäljellä oleva käyttöikä on yli 10 vuotta, mikäli korroosion muodostuminen ja eteneminen tapahtuvat laskennallisesti ja lineaarisesti.**

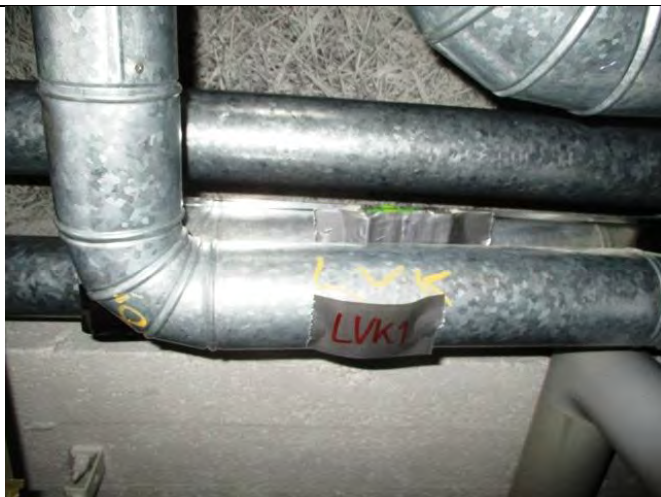
**LVK1:** Pohjakerros, Lämmönjakohuonetus 0.54;Lv-k-runkolinja tilan katon rajassa lähellä lv-siirrintä 35/1,5 mm.

**LVK1:** Kuvatulta putkiosuudelta ei havaittu syöpymiä.

**Putkinäytteiden kaltaisten putkien kuntoluokka on KL5 ja jäljellä oleva käyttöikä on yli 10 vuotta, mikäli korroosion muodostuminen ja eteneminen tapahtuvat laskennallisesti ja lineaarisesti.**

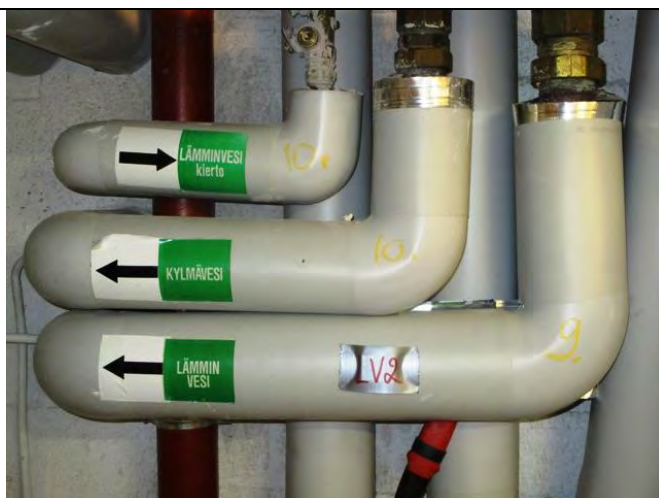
**LV2:** Pohjakerros, Lämmönjakohuonetila 0.54; Lv- runkohaara tilan seinustalla lähellä lv-siirrintä 54/1,5 mm.

**LV2:** Kuvatulta putkiosuudelta ei havaittu syöpymiä.

**Putkinäytteiden kaltaisten putkien kuntoluokka on KL5 ja jäljellä oleva käyttöikä on yli 10 vuotta, mikäli korroosion muodostuminen ja eteneminen tapahtuvat laskennallisesti ja lineaarisesti.**

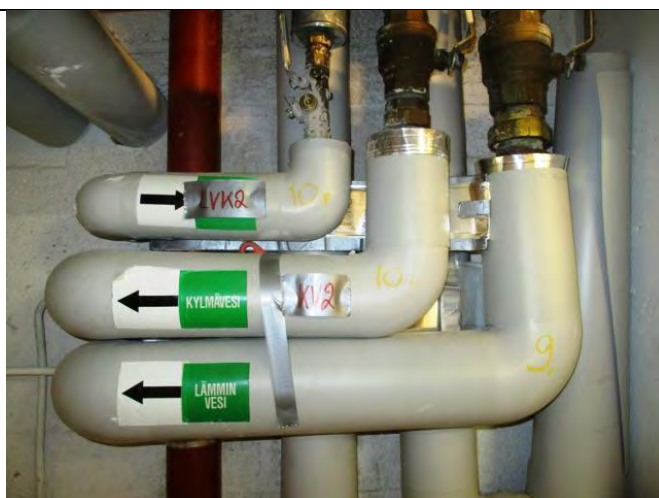
**LVK2:** Pohjakerros, Lämmönjakohuonetila 0.54; Lvk-runkohaara tilan seinustalla lähellä lv-siirrintä 22/1,0 mm.

**LVK2:** Kuvatulta putkiosuudelta käyräosan juotoksen läheisyydestä havaittiin laaja-alaista eroosiokorroosion aiheuttamaa syöpymää < 20 % seinämän paksuudesta. Jäljellä oleva seinämäpaksuus on noin 0,8 mm.

**Putkinäytteiden kaltaisten putkien kuntoluokka on KL5 ja jäljellä oleva käyttöikä on yli 10 vuotta, mikäli korroosion muodostuminen ja eteneminen tapahtuvat laskennallisesti ja lineaarisesti.**

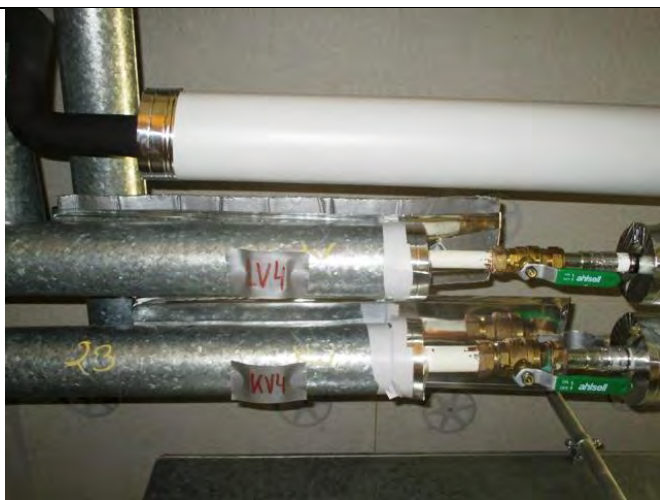
**LV4:** Pohjakerros, lv-konehuonetila 0.40; Lv-runkohaara tilan katon rajassa 18/1,0 m.

**LV4:** Kuvatulta lv-runkohaaran putkiosuudelta (merkitty kuvaan numerotunnusella!) ei havaittu syöpymiä.

**Putkinäytteiden kaltaisten putkien kuntoluokka on KL5 ja jäljellä oleva käyttöikä on yli 10 vuotta, mikäli korroosion muodostuminen ja eteneminen tapahtuvat laskennallisesti ja lineaarisesti.**

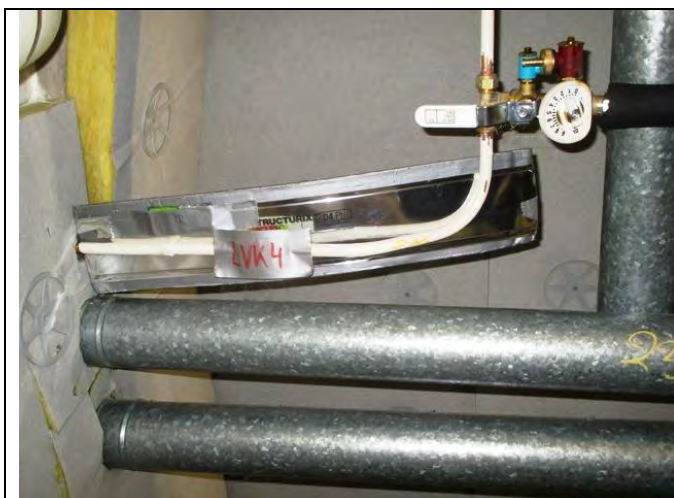
**LVK4:** Pohjakerros, lv-konehuonetila 0.40;  
Lv-kunkohaara tilan katon rajassa 12/1,0 mm.

**LVK4:** Kuvatulta putkiosuudelta päittäisjuotoksen alueelta havaittiin paikallinen syöpymäkohta < 20 % seinämän paksuudesta. Jäljellä oleva seinämäpaksuus on noin 0,8 mm.

**Putkinäytteiden kaltaisten putkien kuntoluokka on KL5 ja jäljellä oleva käyttöikä on yli 10 vuotta, mikäli korroosion muodostuminen ja eteneminen tapahtuvat laskennallisesti ja lineaarisesti.**

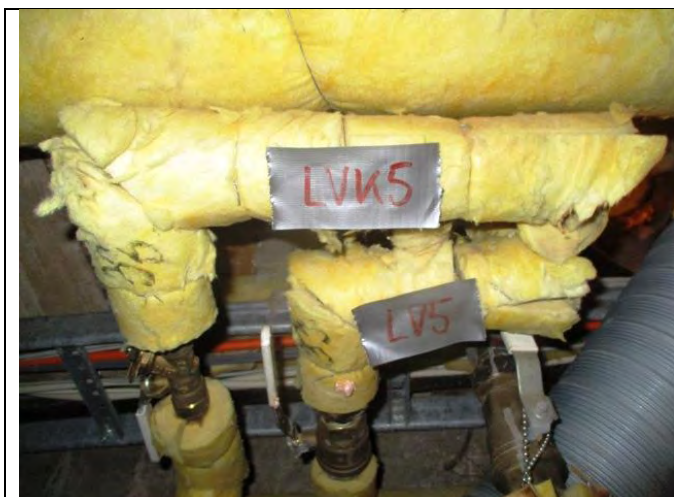
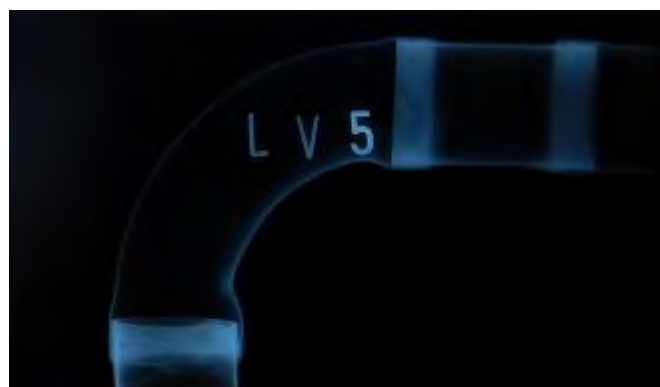
**LV5:** Kellarikerros, Putkikanaali;  
Lv-runkohaara lähellä kanaalin katon rajaa  
28/1,2 mm

**LV5:** Kuvatulta putkiosuudelta ei havaittu syöpymiä.

**Putkinäytteiden kaltaisten putkien kuntoluokka on KL5 ja jäljellä oleva käyttöikä on yli 10 vuotta, mikäli korroosion muodostuminen ja eteneminen tapahtuvat laskennallisesti ja lineaarisesti.**

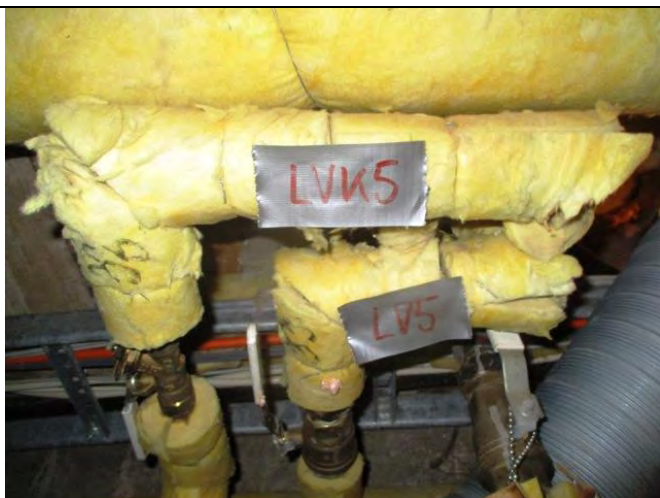
**LVK5:** Kellarikerros, Putkikanaali;  
Lv-kunkohaara lähellä kanaalin katon rajaa  
15/1,0 mm.

**LVK5:** Kuvatulta putkiosuudelta käyräosan kohdalla havaittiin yksittäinen syöpmäkohta < 20 % seinämän paksuudesta. Jäljellä oleva seinämäpaksuus on noin 0,8 mm.

**Putkinäytteiden kaltaisten putkien kuntoluokka on KL5 ja jäljellä oleva käyttöikä on yli 10 vuotta, mikäli korroosion muodostuminen ja eteneminen tapahtuvat laskennallisesti ja lineaarisesti.**

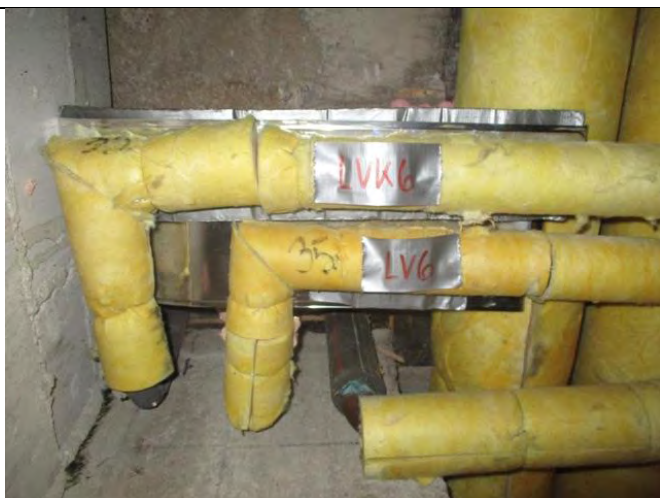
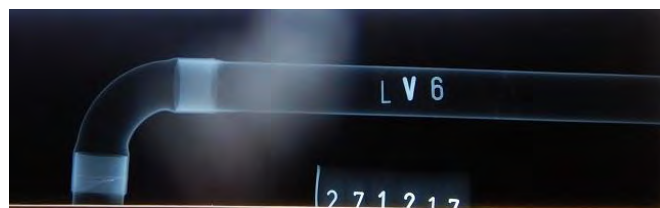
**LV6:** Kellarikerros, Putkikanaali;  
Lv-runkohaara lähellä kanaalin katon rajaa  
22/1,0 mm.

**LV6:** Kuvatulta putkiosuudelta ei havaittu syöpmiä.

**Putkinäytteiden kaltaisten putkien kuntoluokka on KL5 ja jäljellä oleva käyttöikä on yli 10 vuotta, mikäli korroosion eteneminen tapahtuu laskennallisesti ja lineaarisesti.**

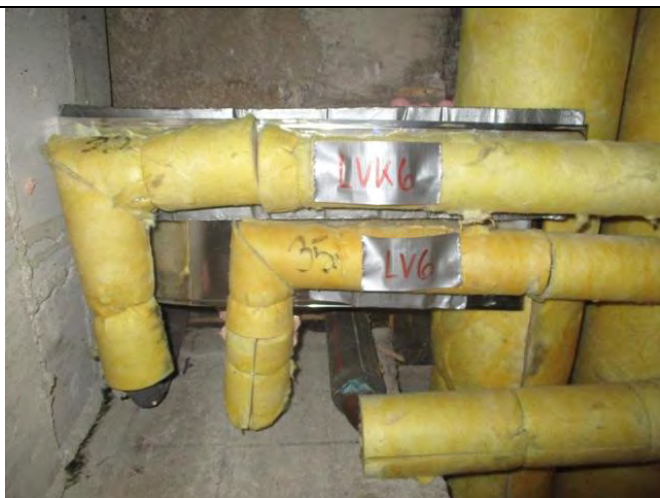
**LVK6:** Kellarikerros, Putkikanaali;  
Lv-kunkohaara l hell  kanaalin katon rajaa  
12/1,0 mm.

**LVK6:** Kuvatulta putkiosuudelta ei havaittu sy pymi .

**Putkin ytteiden kaltaisten putkien kuntoluokka on KL5 ja j ljell  oleva k ytt ik  on yli 10 vuotta, mik li korroosion eteneminen tapahtuu laskennallisesti ja lineaarisesti.**

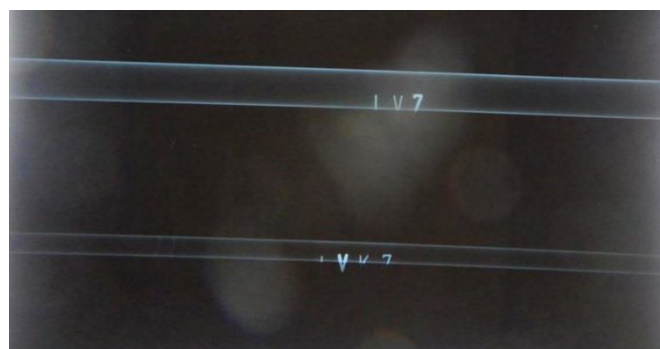
**LV7/LVK7:** 1. kerros, Siivouskomerotila  
A1.16;  
Lv-kunkohaara tilan seinustalla kotelossa (lv)  
22/1,0 mm & (lvk) 12/1,0 mm.

**LV7:** Kuvatulta lv-kunkohaaran putkiosuudelta ei havaittu sy pymi .

**LVK7:** Kuvatulta lvk-kunkohaaran putkiosuudelta ei havaittu sy pymi .

**Putkin ytteiden kaltaisten putkien kuntoluokka on KL5 ja j ljell  oleva k ytt ik  on yli 10 vuotta, mik li korroosion eteneminen tapahtuu laskennallisesti ja lineaarisesti.**

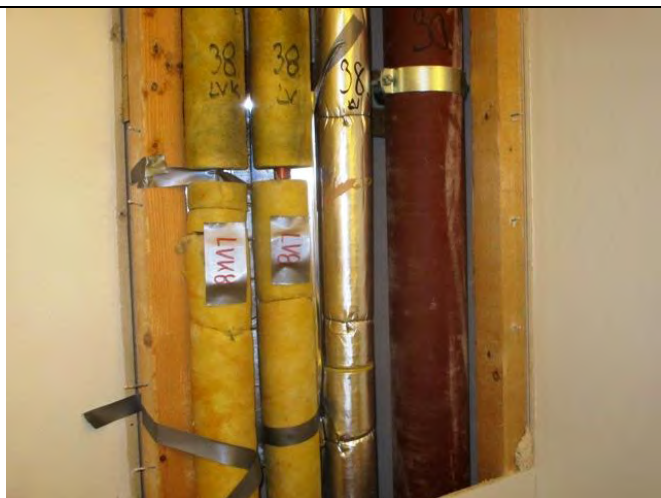
**LV8:** 1. kerros, Invalidien wc-tila A1.35;  
Lv-runkohaara tilan seinustalla kotelossa  
22/1,0 mm.

**LV8:** Kuvatulta putkiosuudelta ei havaittu syöpymiä.

**Putkinäytteiden kaltaisten putkien kuntoluokka on KL5 ja jäljellä oleva käyttöikä on yli 10 vuotta, mikäli korroosion eteneminen tapahtuu laskennallisesti ja lineaarisesti.**

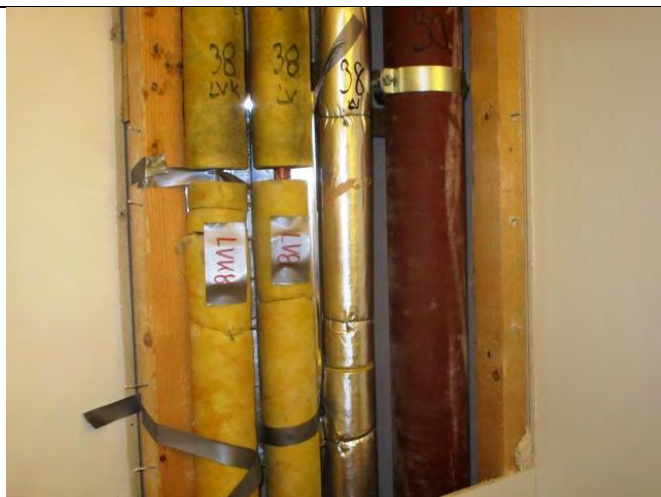
**LVK8:** 1. kerros, Invalidien wc-tila A1.35;  
Lvk-runkohaara tilan seinustalla kotelossa  
15/1,0 mm.

**LVK8:** Kuvatulta putkiosuudelta ei havaittu syöpymiä.

**Putkinäytteiden kaltaisten putkien kuntoluokka on KL5 ja jäljellä oleva käyttöikä on yli 10 vuotta, mikäli korroosion eteneminen tapahtuu laskennallisesti ja lineaarisesti.**

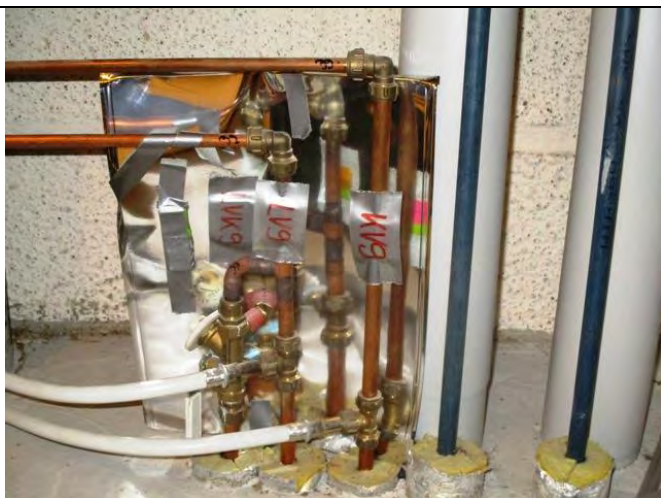
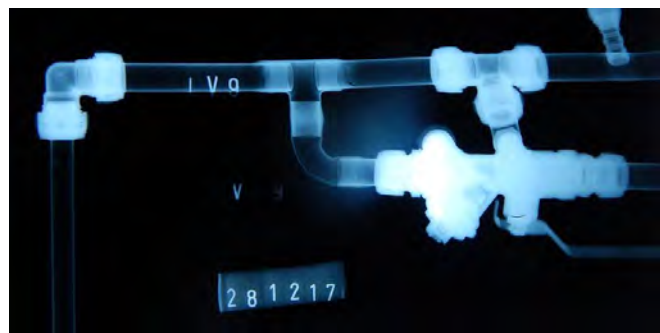
**LV9/LVK9:** 3. kerros, lv-konehuonetila B3.06;  
Lv-nousulinja tilan seinustalla lähellä lattian  
rajaa (uudempaa putkitusta vuodelta 1999!)  
(lv) 15/1,0 mm & (lvk) 12/1,0 mm.

**LV9:** Kuvatulta lv-runkohaaran putkiosuudelta ei havaittu syöpymiä. Kuvausalueen juotoksissa erottuu paikoitellen runsasta huokoisuutta.

**LVK9:** Kuvatulta lvk-runkohaaran putkiosuudelta ei havaittu syöpymiä. Kuvausalueen juotoksissa erottuu paikoitellen runsasta huokoisuutta.

**Putkinäytteiden kaltaisten putkien kuntoluokka on KL5 ja jäljellä oleva käyttöikä on yli 10 vuotta, mikäli korroosion eteneminen tapahtuu laskennallisesti ja lineaarisesti.**

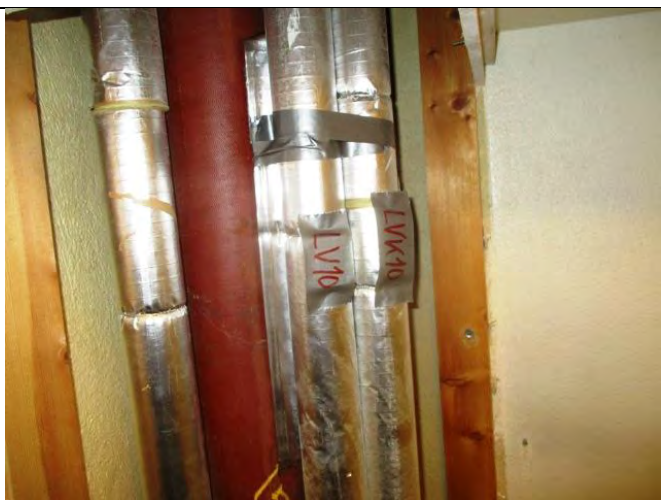
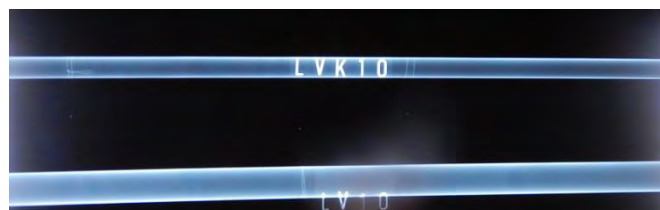
**LV10/LVK10:** 1. kerros, F-porrashuoneen yhteydessä siivousskomerotila;  
Lv-runkohaara tilan seinustalla koteloinnin  
"suojassa" 18/1,0 mm & (lvk) 12/1,0 mm.

**LV10:** Kuvatulta lv-runkohaaran putkiosuudelta ei havaittu syöpymiä.

**LVK10:** Kuvatulta lvk-runkohaaran putkiosuudelta ei havaittu syöpymiä.

**Putkinäytteiden kaltaisten putkien kuntoluokka on KL5 ja jäljellä oleva käyttöikä on yli 10 vuotta, mikäli korroosion eteneminen tapahtuu laskennallisesti ja lineaarisesti.**

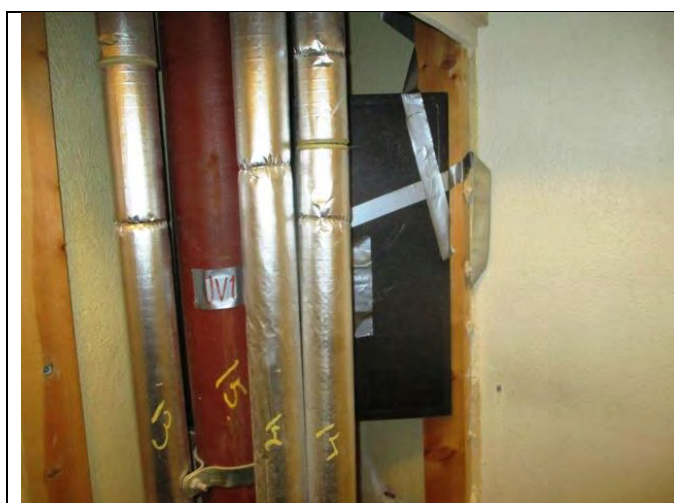
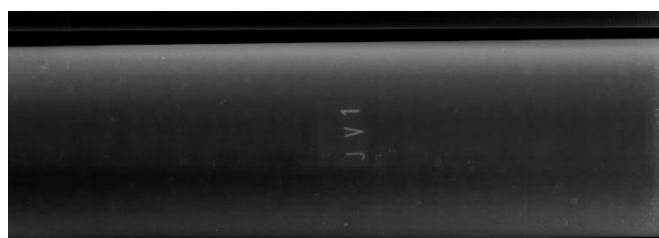
**JV1:** 1. kerros, F-porrashuoneen yhteydessä siivouskomerotila; Jv-viemäriin suora pystyputkiosa tilan seinustalla kotelossa 110/5,0 mm.

**JV1:** Jv-viemäriin suora pystyputkiosasta ei havaittu syöpymiä.

**Putkinäytteiden kaltaisten putkien kuntoluokka on KL5 ja jäljellä oleva käyttöikä on yli 10 vuotta, mikäli korroosion muodostuminen ja eteneminen tapahtuvat laskennallisesti ja lineaarisesti.**

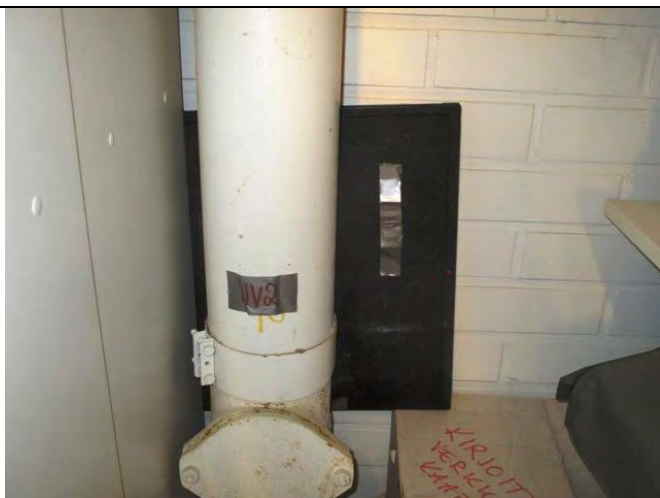
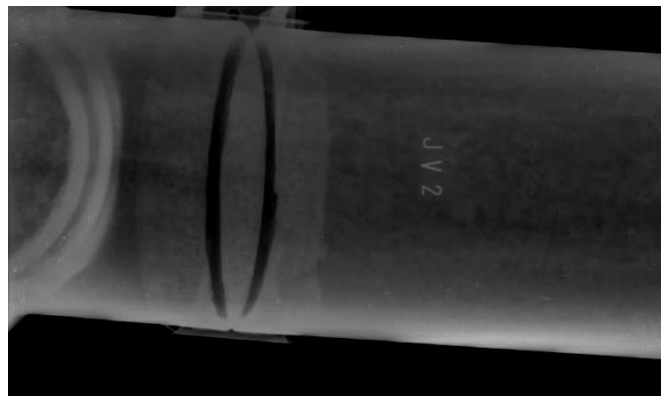
**JV2:** Pohjakerros, Varastotila 0.60;  
Jv-viemäriin pystyputkiosat tilan seinus-  
talla lähellä lattiaa rajaa 160/5,0 mm.

**JV2:** Jv-viemäriin pystyputkiossa erottuu laaja-alaista syöpymää < 30 % seinämän pak-  
suudesta. Jäljellä oleva seinämäpaksuus on  
noin 3,5 mm. Kuvatulla putkiosuudella on yk-  
sittäisten valuhuokosten kohdilla pistemäisesti  
pidemmällekin edenneitä putkiseinämän syö-  
pymäaurioita. Kuvausalueen putkiosien koh-  
dilla putkiseinämien syöpyminen on laminaari-  
sesti edennyt. Kuvausalueella putkilinjan si-  
sällä erottuu lievästi sakkakertymää.

**Putkinäytteiden kaltaisten putkien kuntoluokka on KL4-5 ja jäljellä oleva käyttöikä on  
noin 10 vuotta tai jopa yli 10 vuotta, mikäli korroosion eteneminen tapahtuu laskennalli-  
sesti ja lineaarisesti.**

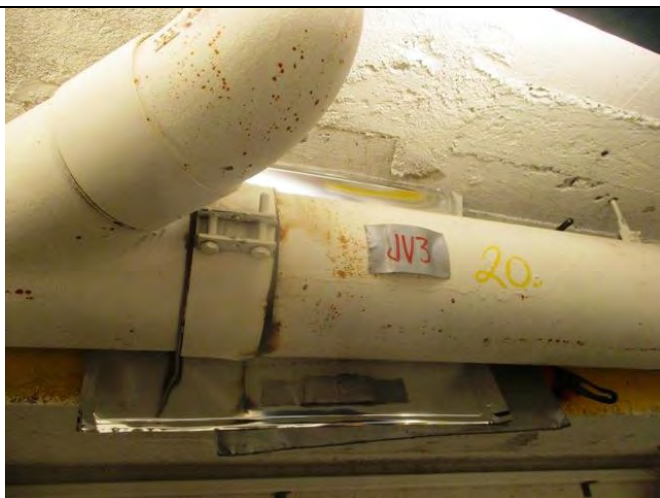
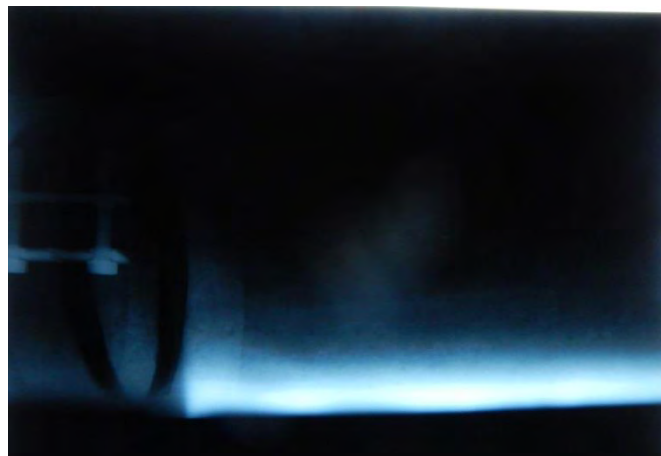
**JV3:** Alakellari, Varastotila K15; Jv-viemäri-  
linjan vaakaputkiosat tilan katon rajassa 160/5,0  
mm.

**JV3:** Jv-viemäri-  
linjan vaakaputkiosissa erottuu  
laaja-alaista syöpymää < 30 % seinämän pak-  
suudesta. Jäljellä oleva seinämäpaksuus on  
noin 3,5 mm. Kuvatulla putkiosuudella on yk-  
sittäisten valuhuokosten kohdilla pistemäisesti  
pidemmällekin edenneitä putkiseinämän syö-  
pymäaurioita. Kuvausalueen putkiosien koh-  
dilla putkiseinämien syöpyminen on lievästi la-  
minarisesti edennyttä. Kuvausalueella putki-  
linjan sisällä erottuu paikoitellen kohtalaisesti  
sakkakertymää.

**Putkinäytteiden kaltaisten putkien kuntoluokka on KL4-5 ja jäljellä oleva käyttöikä on noin 10 vuotta tai jopa yli 10 vuotta, mikäli korroosion eteneminen tapahtuu laskennallisesti ja lineaarisesti.**

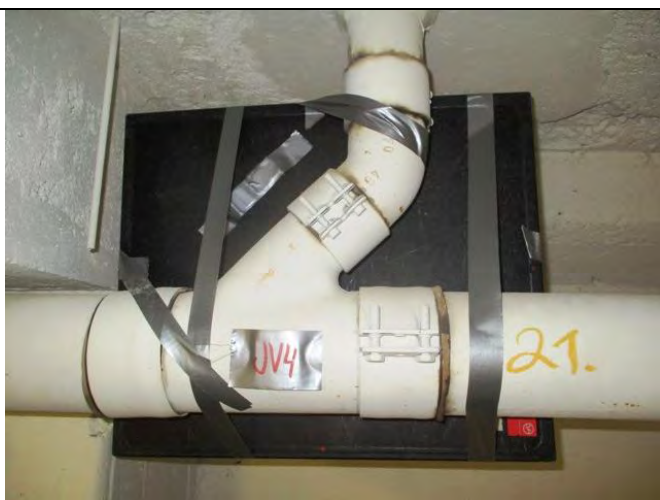
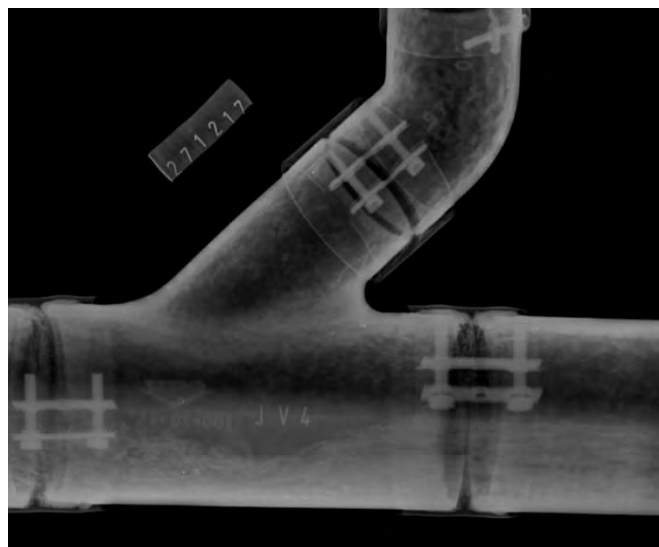
**JV4:** Alakellari, Varastotila K14;  
Jv-viemäriinjan vaakaputkiosat lähellä tilan  
katon rajaa 110/5,0 mm & 75/4,0 mm.

**JV4:** Jv-viemäriinjan vaakaputkiosissa erottuu laaja-alaista syöpymää < 30 % seinämän pak-suudesta. Jäljellä oleva seinämäpaksuus on noin 3,5 mm. Kuvatulla putkiosuudella on yk-sittäisten valuhuokosten kohdilla pistemäisesti pidemmällekin edenneitä putkiseinämän syöpymäaurioita. Kuvausalueen putkiosien kohdilla putkiseinämien syöpyminen on paikoitel-len laminaarisesti edennyt. Kuvausalueella putkilinjan sisällä erottuu paikoitellen runsaas-tikin sakkakertymää. Kuvausalueen yhden pantaliitoksen alueella erottuu laaja-alaista syöpymää < 40 % seinämän paksuudesta sekä paikoitellen voimakkaasti laminaarisesti edennyt syöpymää. Kuvausalueen yhden pantaliitoksen kohdalla putkiosien pistopäät ovat etäällä toisistaan.

**Putkinäytteiden kaltaisten putkien kuntoluokka on KL4-5 ja jäljellä oleva käyttöikä on noin 10 vuotta tai jopa yli 10 vuotta, mikäli korroosion eteneminen tapahtuu laskennalli-sesti ja lineaarisesti.**
