# LOHJAN YHTEISLYSEON LUKIO

## Tutkimusraportti

### TATE-järjestelmien kunto- tutkimukset

Raportin päiväys: 15.1.2018

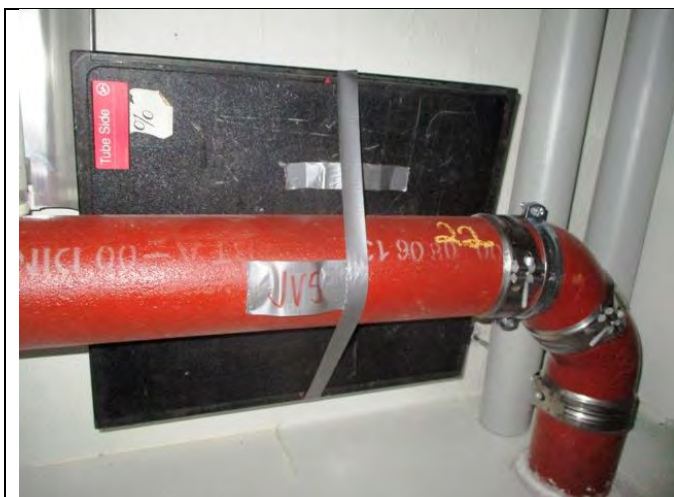
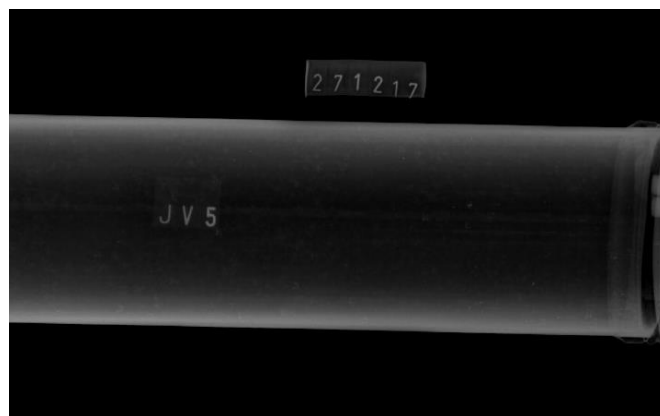
**JV5:** Pohjakerros, Huoltomiehen varastotila 0.79; Jv-viemäriinlinjan uudemmat vaakaputkiosat tilan katon rajassa 110/4,0 mm (putkilinja asennettu vuonna 2009!).

**JV5:** Jv-viemäriinlinjan uudemmissa vaakaputkiosista ei havaittu syöpmiä.

**Putkinäytteiden kaltaisten putkien kuntoluokka on KL5 ja jäljellä oleva käyttöikä on yli 10 vuotta, mikäli korroosion muodostuminen ja eteneminen tapahtuvat laskennallisesti ja lineaarisesti.**

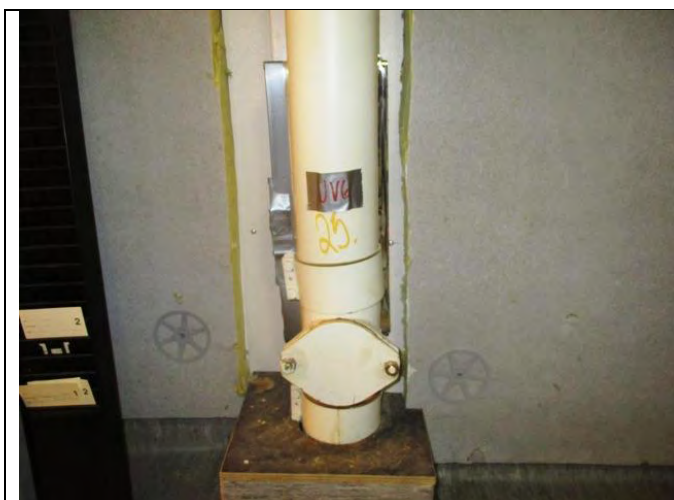
**JV6:** Pohjakerros, Iv-konehuonetila 0.40; Jv-viemäriinlinjan pystyputkiosat tilan seinustalla lähellä lattiaa 110/5,0 mm.

**JV6:** Jv-viemäriinlinjan pystyputkiosissa erottuu laaja-alaista syöpmää < 30 % seinämän pak-suudesta. Jäljellä oleva seinämäpaksuus on noin 3,5 mm. Kuvatulla putkiosuudella on yksittäisten valuhuokosten kohdilla pistemäisesti huomattavastikin pidemmälle edenneitä putkiseinämän syöpmävaurioita. Kuvausalueen putkiosien kohdilla putkiseinämien syöpmäinen on laminaarisesti edennyt. Kuvausalueella putkilinjan sisällä erottuu kohtalaisesti sakkakertymää. Kuvausalueen pantaliitoksen asennus on epäsymmetrinen.

**Putkinäytteiden kaltaisten putkien kuntoluokka on KL4-5 ja jäljellä oleva käyttöikä on noin 10 vuotta tai jopa yli 10 vuotta, mikäli korroosion eteneminen tapahtuu laskennallisesti ja lineaarisesti.**

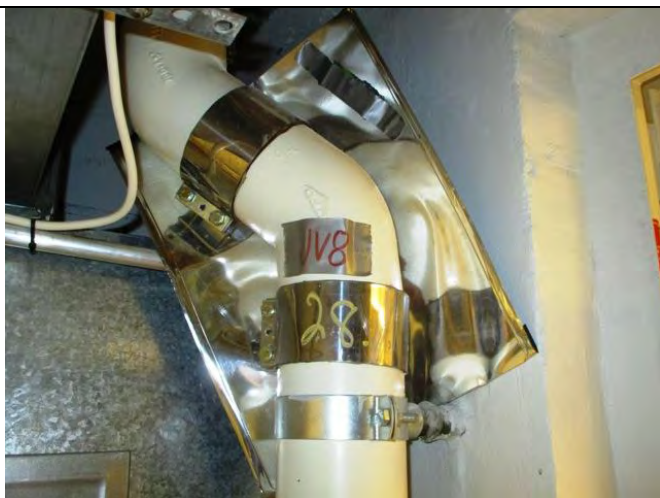
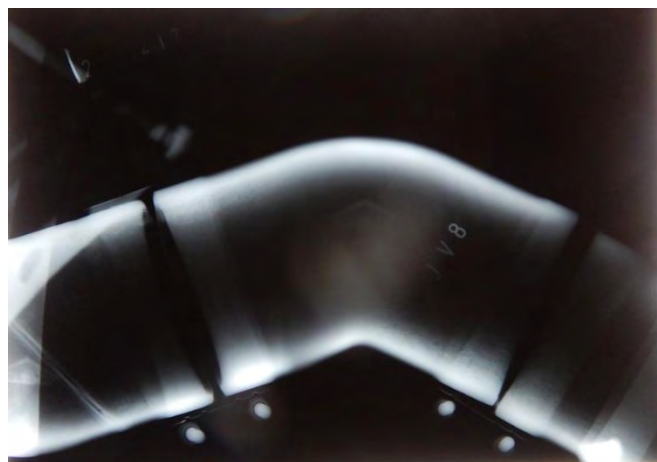
**JV8:** Pohjakerros, Iv-konehuonetila 0.06;  
Jv-viemäriin putkiosat tilan ovipielen  
seinustalla 110/5,0 mm.

**JV8:** Jv-viemäriin putkiosissa erottuu laaja-  
alaista syöpymää < 20 % seinämän paksuu-  
desta. Jäljellä oleva seinämäpaksuus on noin  
4,0 mm. Jv-viemäriin yhden kulmaosan  
kohdalla erottuu valuhuokosten kohdille pai-  
kantuvaa pistemäistä syöpymää < 50 % sei-  
nämän paksuudesta. Kuvasalueella putkilin-  
jan sisällä erottuu paikoitellen lievästi sakka-  
kertymää.

**Putkinäytteiden kaltaisten putkien kuntoluokka on KL4-5 ja jäljellä oleva käyttöikä on noin 10 vuotta tai jopa yli 10 vuotta, mikäli korroosion eteneminen tapahtuu laskennallisesti ja lineaarisesti.**

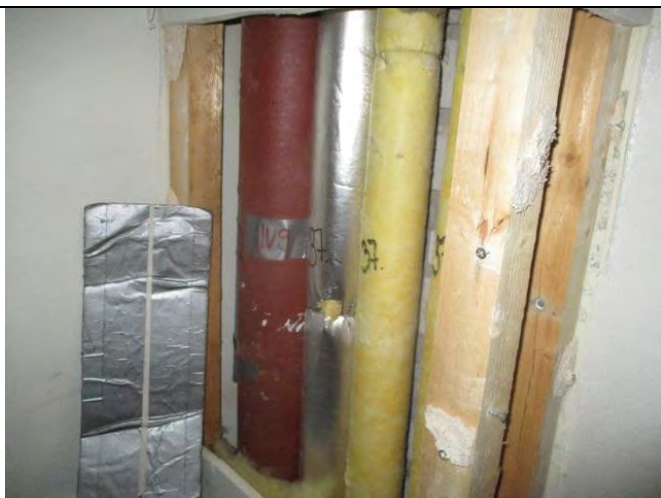
**JV9:** 1. kerros, Siivouskomerotila A1.16;  
Jv-viemäriin suora pystyputkiosa tilan  
seinustalla koteloinnin "suojassa" 110/5,0 mm.

**JV9:** Jv-viemäriin suora pystyputki-  
osassa erottuu laaja-alaista syöpymää < 30 %  
seinämän paksuudesta. Jäljellä oleva seinä-  
mäpaksuus on noin 3,5 mm. Kuvatulla putki-  
osuudella on yksittäisten valuhuokosten koh-  
dilla pistemäisesti pidemmällekin edenneitä  
putkiseinämän syöpmävaurioita. Kuvausalu-  
een putkiosan kohdalla putkiseinämän syöpy-  
minen on laminaarisesti edennyt. Kuvaus-  
alueella putkilinjan sisällä erottuu paikoitellen  
runsaasti sakkakertymää.

**Putkinäytteiden kaltaisten putkien kuntoluokka on KL4-5 ja jäljellä oleva käyttöikä on  
noin 10 vuotta tai jopa yli 10 vuotta, mikäli korroosion eteneminen tapahtuu laskennalli-  
sesti ja lineaarisesti.**

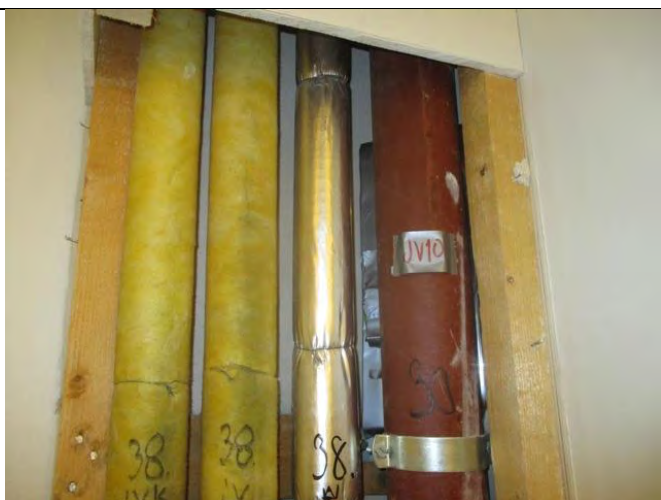
**JV10:** 1. kerros, Invalidien wc-tila A1.35;  
Jv-viemäriin suora pystyputkiosa tilan  
seinustalla koteloinnin "suojassa" 110/5,0 mm.

**JV10:** Jv-viemäriin suora pystyputki-  
osassa erottuu laaja-alaista syöpymää < 40 %  
seinämän paksuudesta. Jäljellä oleva seinä-  
mäpaksuus on noin 3,0 mm. Kuvatulla putki-  
osuudella on yksittäisten valuhuokosten koh-  
dilla pistemäisesti pidemmällekin edenneitä  
putkiseinämän syöpmävaurioita. Kuvausalu-  
een putkiosan kohdalla putkiseinämän syöpy-  
minen on laminaarisesti edennyt. Kuvaus-  
alueella putkilinjan sisällä erottuu paikoitellen  
runsaasti sakkakertymää.

**Putkinäytteiden kaltaisten putkien kuntoluokka on KL4-5 ja jäljellä oleva käyttöikä on  
noin 10 vuotta tai jopa yli 10 vuotta, mikäli korroosion eteneminen tapahtuu laskennalli-  
sesti ja lineaarisesti.**

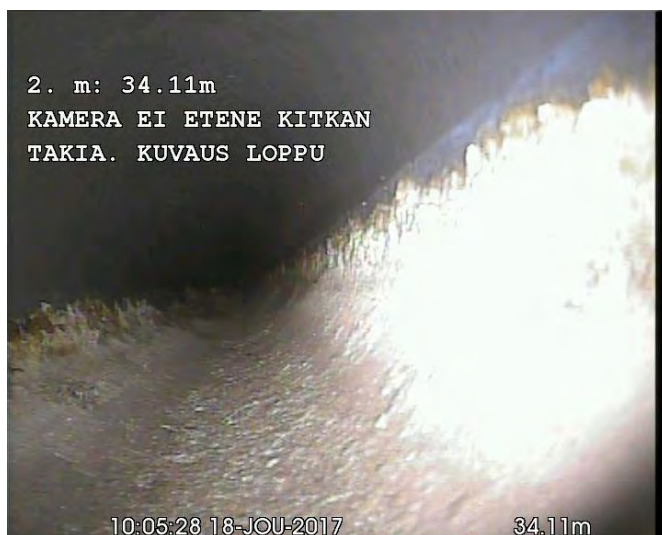
- välillä 4,5...12,6 m viemäriin pohjalla vettä pohjalla n. 10-25 mm, paperijäte padottaa virtausta
- kohdassa 34,1 m kuvaus loppui putkistokitkaan

*Kuvatun osuuden viemäriin toiminnallinen kunto on tyydyttävä (KL3-4). Viemäri tulee painehuuhdella ja sen kuntoa tulee seurata tulevaisuudessa uusintakuvauksin.*

Kuva 2. Yleiskuvaa pohjaviemäristä.

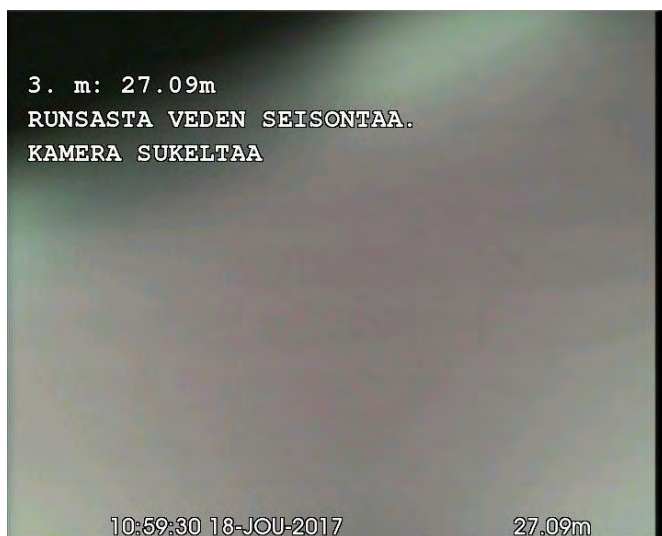
- välillä 11,6...12,8 m viemäriin pohjalla vettä pohjalla n. 15-25 mm, kaato on heikko tai kohdassa on lievä painuma
- välillä 24,2...30,0 m viemäriin pohjalla vettä pohjalla n. 15-30 mm, kaato on heikko tai kohdassa on painuma (kuva 3)
- kohdassa 51,2 m kuvaus loppui putkistokitkaan

*Kuvatun osuuden viemäriin toiminnallinen kunto on tyydyttävä (KL3). Viemäri tulee painehuuhdella ja sen kuntoa tulee seurata tulevaisuudessa uusintakuvauksin.*

Kuva 3. Viemärin pohjalla on paikoin seisovaa vettä.

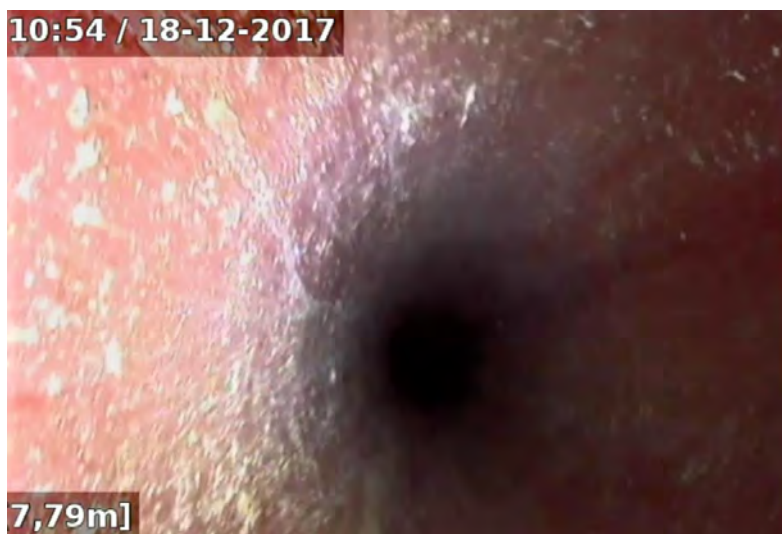
*Kuvattu osuus on toiminnallisesti kunnossa (KL5) (kuva 5).*

Kuva 5. Yleiskuvaa valurautaviemäristä.

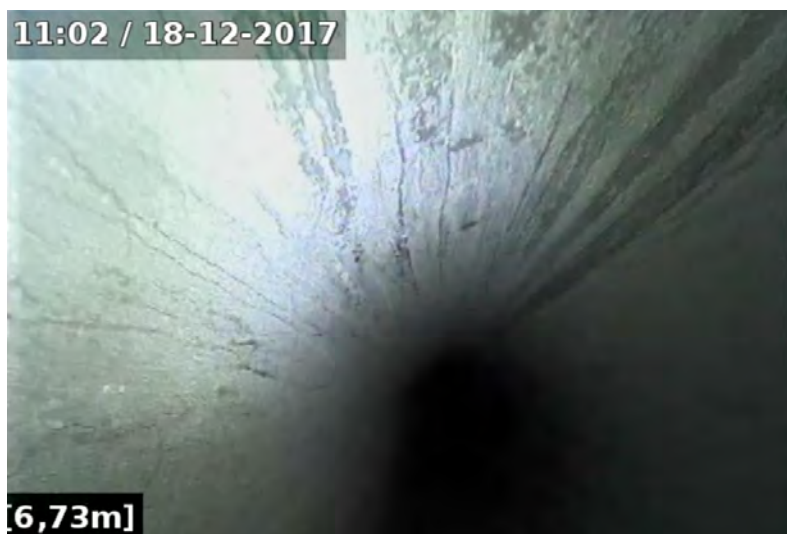
*Kuvattu osuus on toiminnallisesti kunnossa (KL5) (kuva 6).*

Kuva 6. Yleiskuvaa pystyviemäristä.

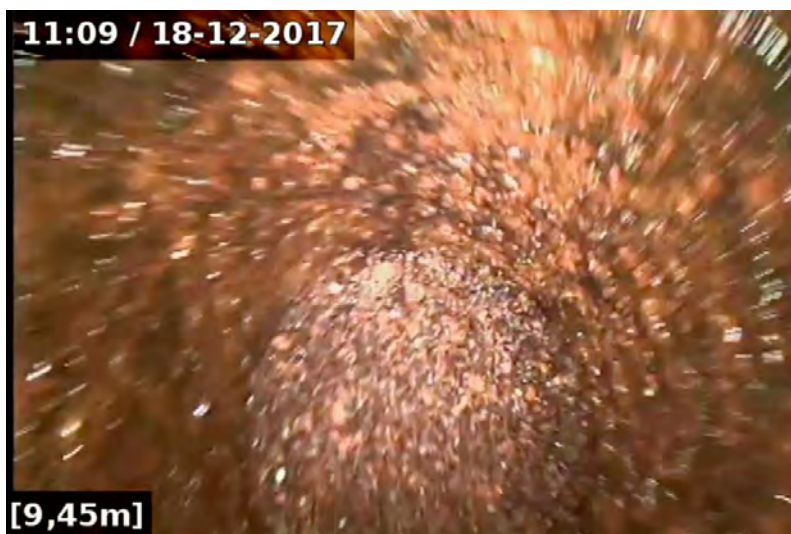
- kohdassa 9,7 m putki on tukossa korroosiokertymästä ja kuvaus loppui tähän (kuva 7)

*Kuvattu osuus on toiminnallisesti huonossa kunnossa (KL1), viemäri on myös teknisesti välttävässä kunnossa, koska viemäri on voimakkaasti syöpynyt.*

Kuva 7. Tuuletusviemäri on tukossa.

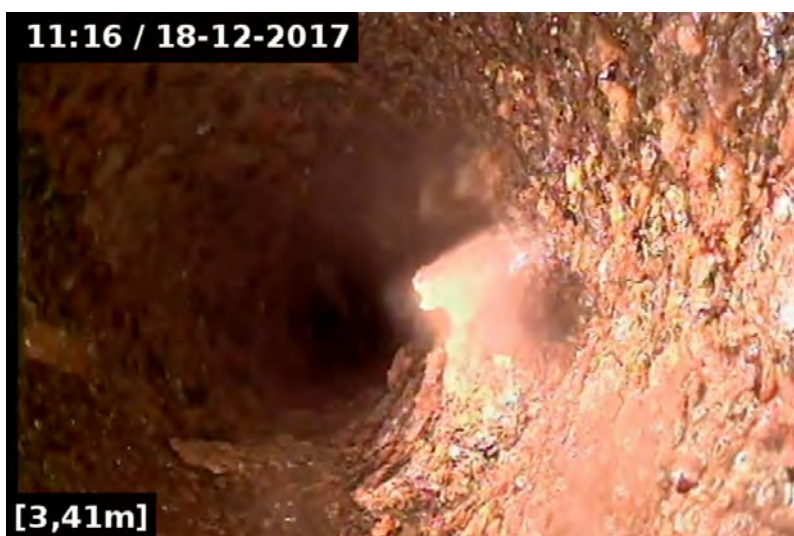
*Kuvattu osuus on toiminnallisesti kunnossa (KL4), viemäri on teknisesti välttävässä kunnossa, koska viemäri on voimakkaasti syöpynyt (kuva 8).*

Kuva 8. Viemäriässä on voimakasta korroosiota.

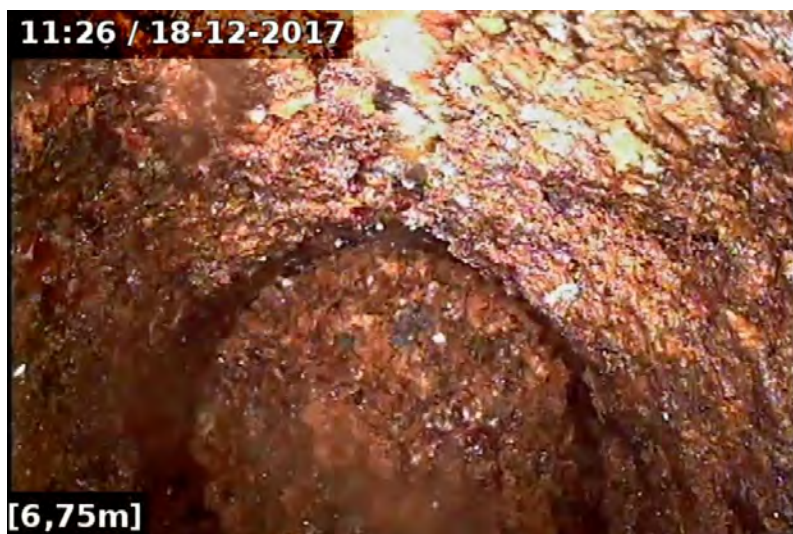
- kohdassa 6,8 m putki on tukossa korroosiokertymästä (kuva 9) ja kuvaus loppui tähän

*Kuvattu osuus on toiminnallisesti huonossa kunnossa (KL1), viemäri on myös teknisesti välttävässä kunnossa, koska viemäri on voimakkaasti syöpynyt.*

Kuva 9. Viemäri on tukossa korroosiokertymästä.

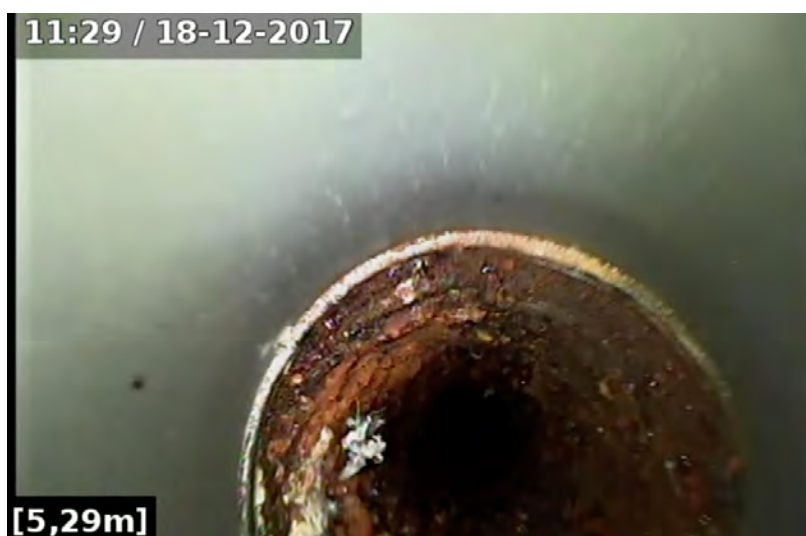
- kohdassa 5,3 m putkimateriaali muuttuu valuraudaksi (kuva 10)
  - kohdassa 11,5 m putki on tukossa korroosiokertymästä ja kuvaus loppui tähän
- Kuvattu osuus on toiminnallisesti huonossa kunnossa (KL1), valurautainen osuus myös teknisesti välttävässä kunnossa, koska valurautaviemäri on voimakkaasti syöpynyt.*

Kuva 10. Valurautainen viemäriosuus on syöpynyt.

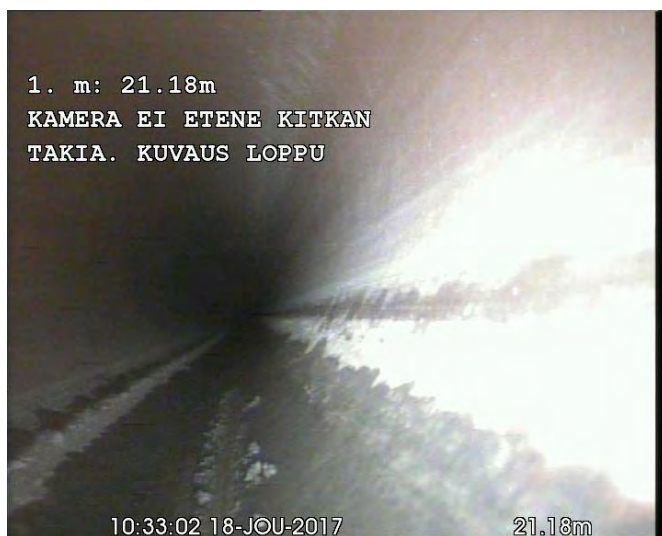
- kohdassa 21,1 m kuvaus päättyi putkistokitkaan (kuva 11)
- Kuvatun osuuden viemäriin toiminnallinen kunto on hyvä (KL5).*

Kuva 11. Yleiskuva sadevesiviemäristä.

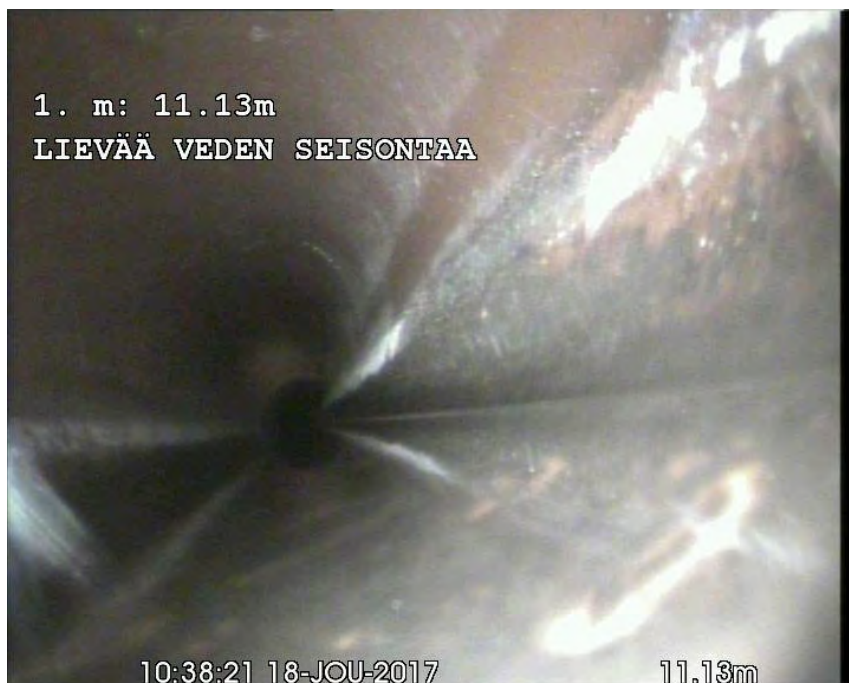
- välillä 9,9...13,0 m viemärin pohjalla on vettä n. 10 mm, kaato on heikko tai välillä on lievä painuma (kuva 12)
- kohdassa 16,8 on kaivo, putkimateriaali muuttuu betoniksi
- kohdassa 36,3 m kuvaus päättyi putkistokitkaan

*Kuvatun osuuden viemärin toiminnallinen kunto on tyydyttävä (KL4).*

Kuva 12. Viemärin pohjalla on paikoin seisovaa vettä.

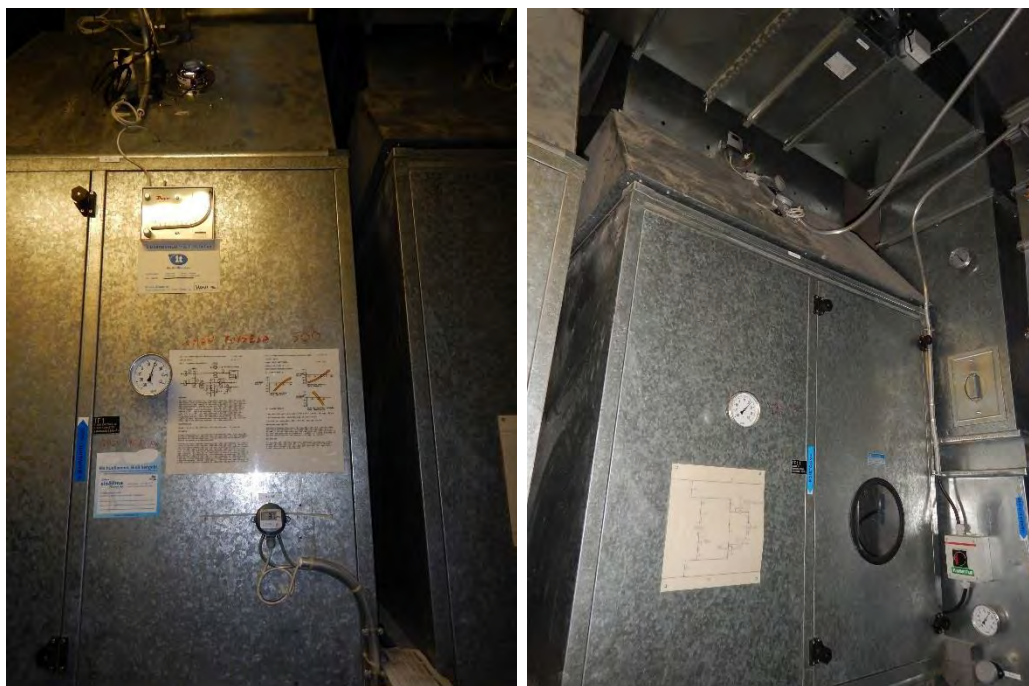
Esitettyjen korjaustoimenpiteiden jälkeen konepaketilla arvioitiin olevan mahdollista tuottaa välttävät sisäilmaolosuhteet palvelualueelle.

Kuva 13. Yleiskuva TK1/PK1 koneesta.

- koneille tehdään peruspuhdistus kattavasti ja luotettavasti:
  - puhdistus käsittää kaikki kammiot, puhaltimet, LTO-kennon ja lämpöpatterin
- LTO-kenno kunnostetaan puhdistamisen jälkeen (mm. reunaharjat uusitaan samalla)
- suodattimien suodatinkehikot uusitaan, jotta ohivirtauksia ei pääse tapahtumaan
- suodattimet uusitaan
- nestemanometreihin lisätään nestettä ja ne kalibroidaan
- poistetaan kaikki mineraalivillat ja korvataan ne päästöttömällä materiaalilla (esim. Dacron)
- osoittavia lämpömittareita lisätään tarpeen mukaisessa laajuudessa
- huoltoluukkujen lukot uusitaan rikkiäisten osalta ja luukkujen tiivisteet uusitaan tarpeen mukaisessa laajuudessa
- kiilahihnojen uusinta
- koneiden ohjauksien tarkastaminen.

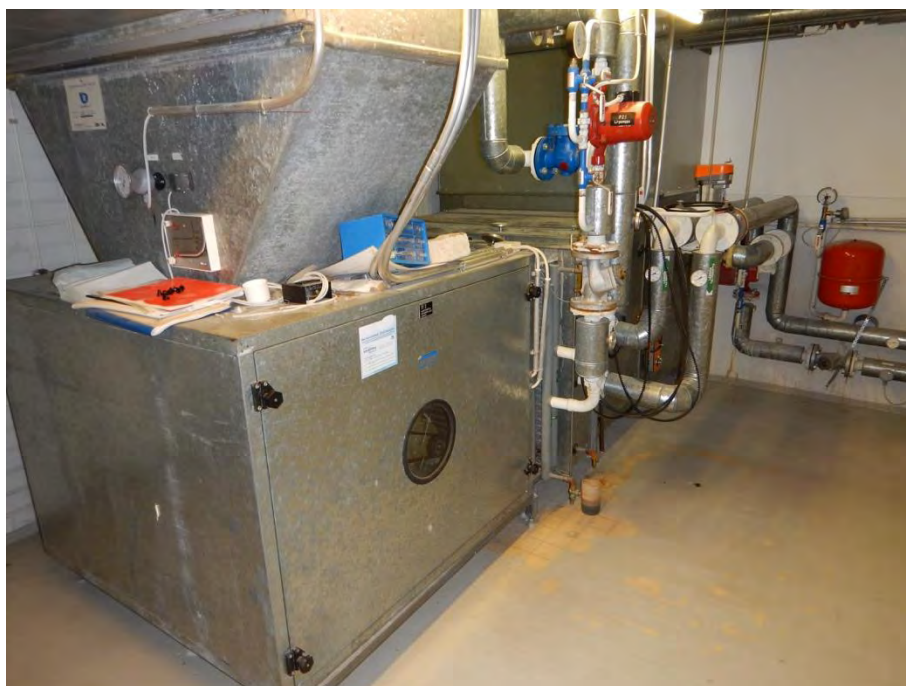
- raitisilmapelti ei sulkeudu kunnolla (kuva 19)
- suodatinkehikot ovat epätiivit ja osa suodattimista on asennettu väärin (pussit vaakatasoon, kuva 20)
- huoltoluukkujen lukot eivät toimi kaikin osin kunnolla
- anturiläpivienneistä voi päästä mineraalivillaa sisäänpuhallusilmaan
- lämpöpatteri on kolhiintunut (kuva 21)
- kammioissa on yleisesti hieman epäpuhtauksia
- puhaltimen 1/2-nopeuden hihnat ovat murtuneet (kuva 22)
- äänenvaimentimiin on tehty reikiä ja niiden kautta kanaviin pääsee mineraalivillakuituja

Kuva 18. Yleiskuva TK2 koneesta.

- tarkastetaan raitisilmapiirin toiminta ja korjataan tarvittavin osin
- suodattimien suodatinkehikon uusiminen ja suodattimien asentaminen oikein päin
- huoltoluukkujen lukkojen uusinta tarpeen mukaisessa laajuudessa
- poistetaan kaikki mineraalivillat ja korvataan ne päästöttömällä materiaalilla (esim. Dacron)
- lämmityspatterin kampaaminen
- kiilahihnojen uusinta.

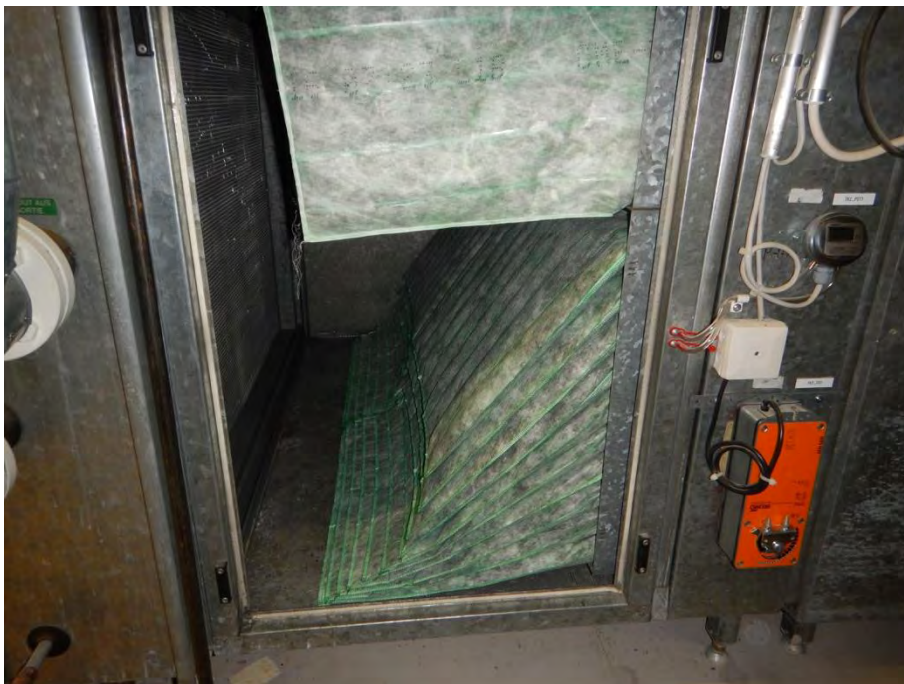
Kuva 20. Suodattimet on asennettu osittain väärään asentoon.

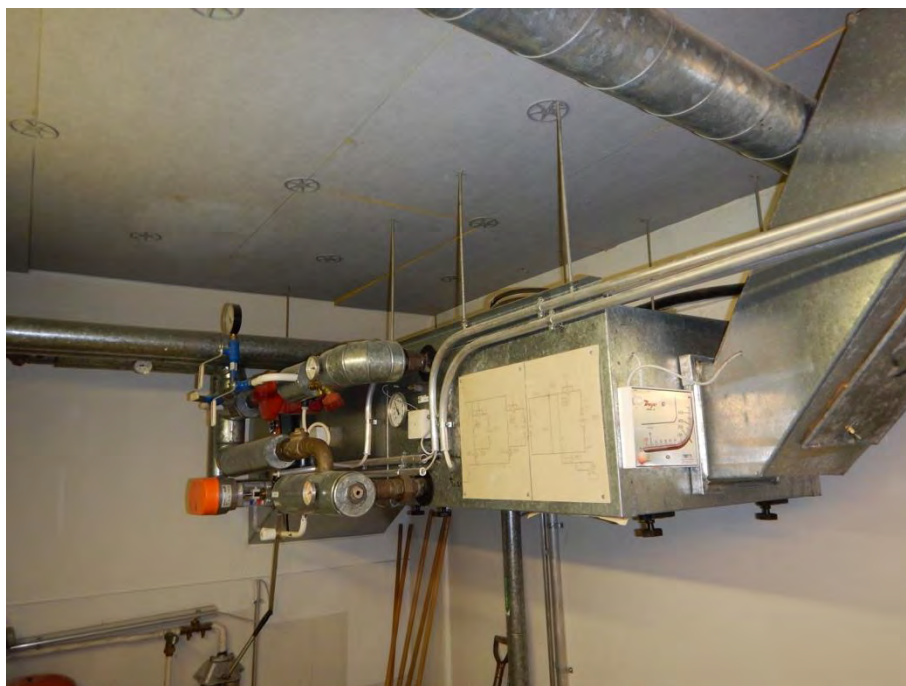
Kuva 23. Yleiskuva TK3 koneesta.

- raitisilmapellin toimimoottori kiinnitetään koneen runkoon
- suodattimien suodatinkehikon uusiminen ja suodattimien asentaminen oikein päin
- huoltoluukkujen lukkojen uusinta tarpeen mukaisessa laajuudessa
- poistetaan kaikki mineraalivillat ja korvataan ne päästöttömällä materiaalilla (esim. Dacron)
- kiilahihnojen uusinta ja kireyden tarkastaminen
- tärinänvaimentimien uusiminen.

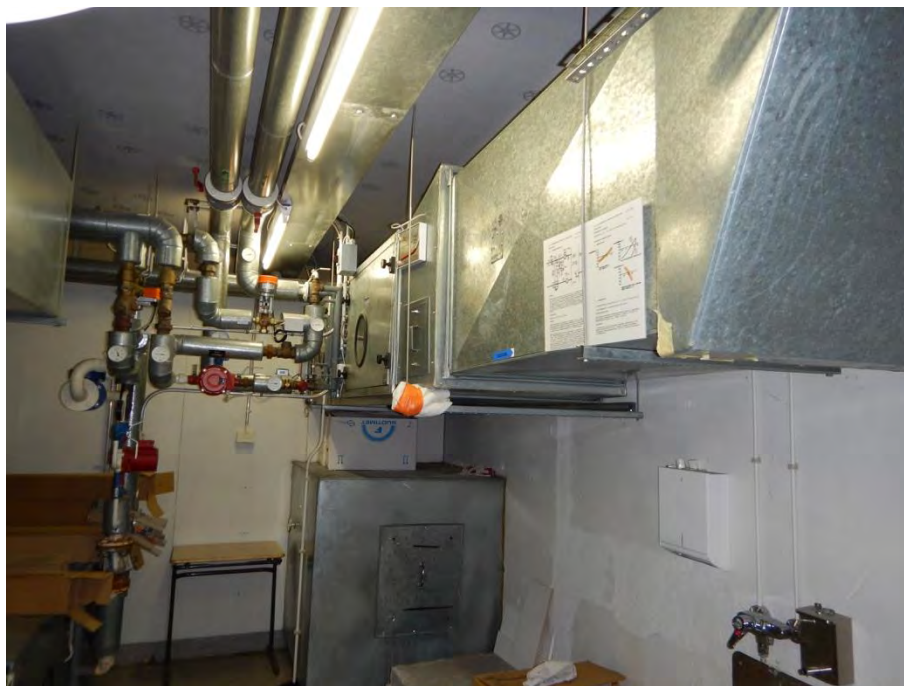
Konepaketti on kokonaisuus huomioiden korkeintaan tyydyttävässä tai välttävissä kunnossa. Kone olisi suositeltavinta uusita 1-2 vuoden kuluessa, mutta mikäli se ei ole mahdollista koneelle esitetyt tarpeelliset korjaustoimenpiteet ovat:

Kuva 26. Yleiskuva TK4 koneesta.

- suodattimien suodatinkehikon uusiminen ja suodattimien asentaminen oikein päin
- huoltoluukkujen korjaaminen tarpeen mukaisessa laajuudessa (uusitaan samalla tiivisteet)
- LTO-patterin puhdistaminen reuna-alueilta
- poistetaan kaikki mineraalivillat ja korvataan ne päästöttömällä materiaalilla (esim. Dacron)
- kiilahihnojen uusinta
- värinänvaimentimien uusiminen
- tuloilman lämpötilan säätö vastaamaan koko palvelualueetta.

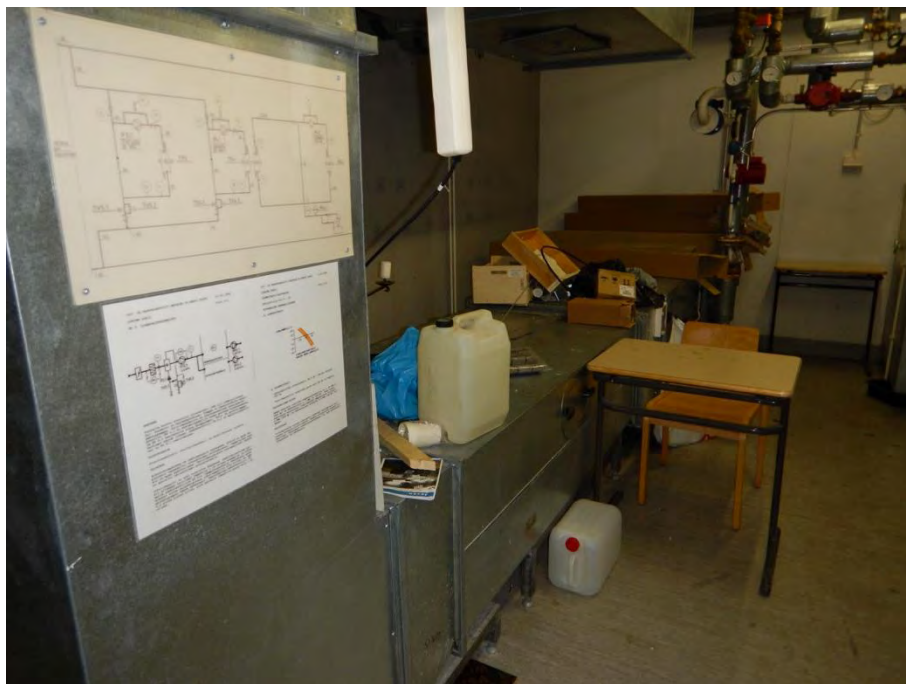
Konepaketti on kokonaisuus huomioiden korkeintaan tyydyttävässä tai välttävissä kunnossa. Kone olisi suositeltavinta uusida 1-2 vuoden kuluessa, mutta mikäli se ei ole mahdollista koneelle esitetyt tarpeelliset korjaustoimenpiteet ovat:

Kuva 29. Yleiskuva TK5 koneesta.

- suodattimien suodatinkehikon uusiminen ja suodattimien asentaminen oikein päin (kaikki suodattimet F7 luokkaa)
- huoltoluukkujen lukkojen korjaaminen tarpeen mukaisessa laajuudessa
- poistetaan kaikki mineraalivillat ja korvataan ne päästöttömällä materiaalilla (esim. Dacron)
- kiilahihnojen uusinta
- tärinävaimentimien uusiminen
- äänieristetyin kanavan luukun uusiminen.

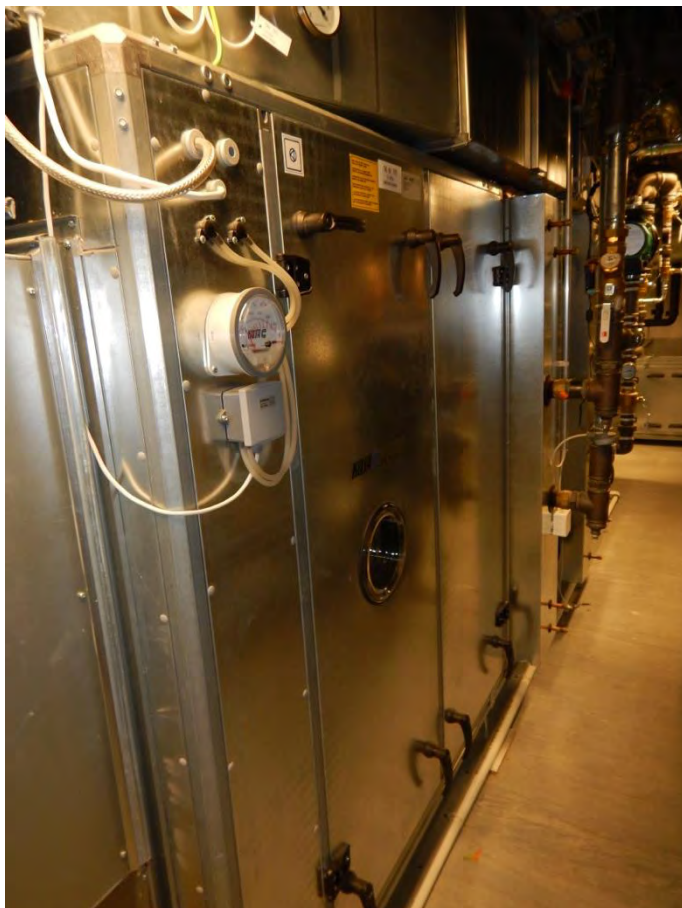
Kuva 32. Yleiskuva TK6 koneesta.

- suodattimet uusitaan tulo- ja poistopuolelle, huomioidaan asennussuunta (ei vaakatasoon)
- tehdään jälkilämmityspattereille tarkastusluukut
- koneiden kokonaisilmamäärät säädetään suunniteltuihin arvoihin
- koneen ohjauksien tarkastaminen.

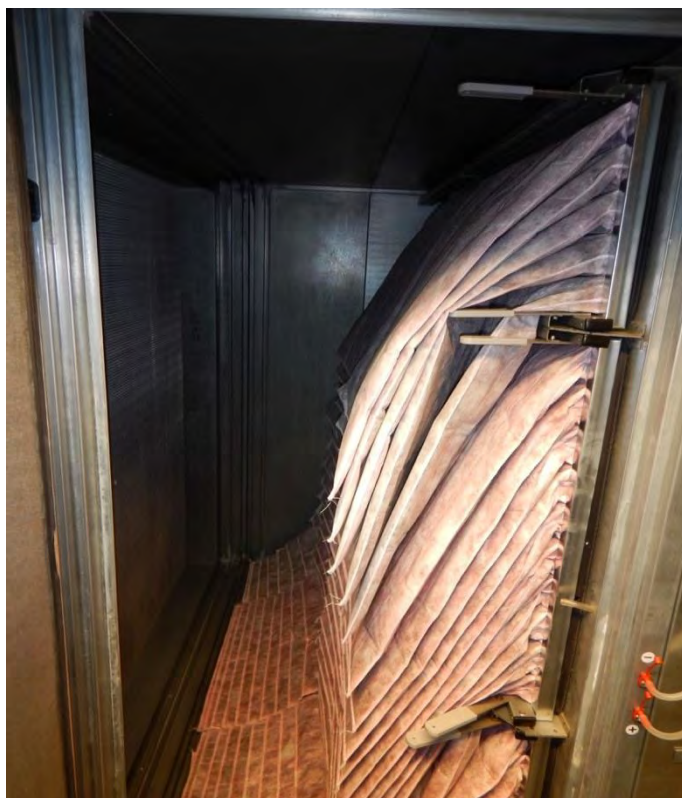
- tulosuodattimet ovat F7 luokan pussisuodattimia, osa suodattimista on asennettu väärin (pussit vaakatasossa, kuva 33)
- koneen kammiot ja laitteet ovat kohtuullisen puhtaat ja teknisesti kunnossa
- jälkilämmityspattereita ei ole varustettu tarkastusluukuilla
- PF6.1:n poistosuodatin (G5) on repeytynyt (kuva 34).

Kuva 33. Tulosuodattimien asennussuunta on väärä.

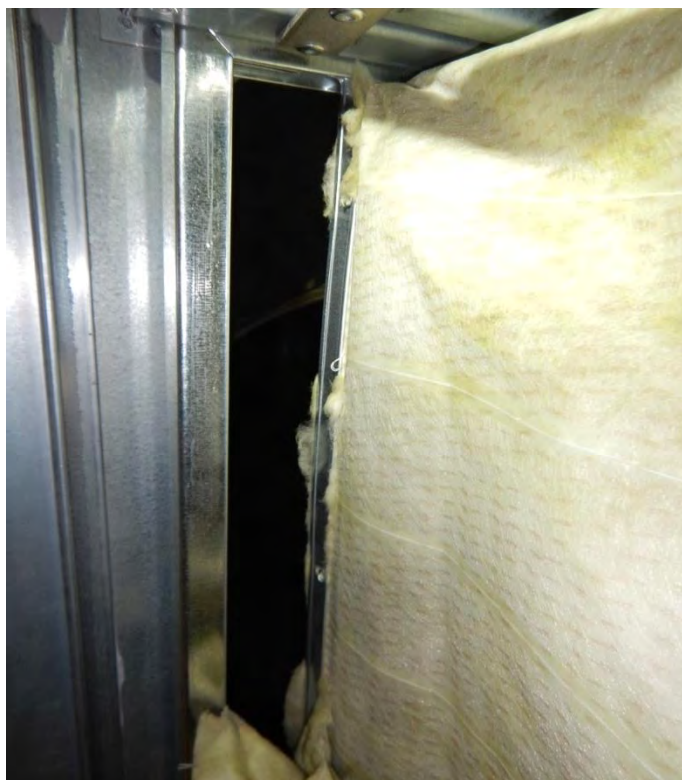
Kuva 34. Suodattimesta (poisto) on repeytynyt kokonainen pussi irti.

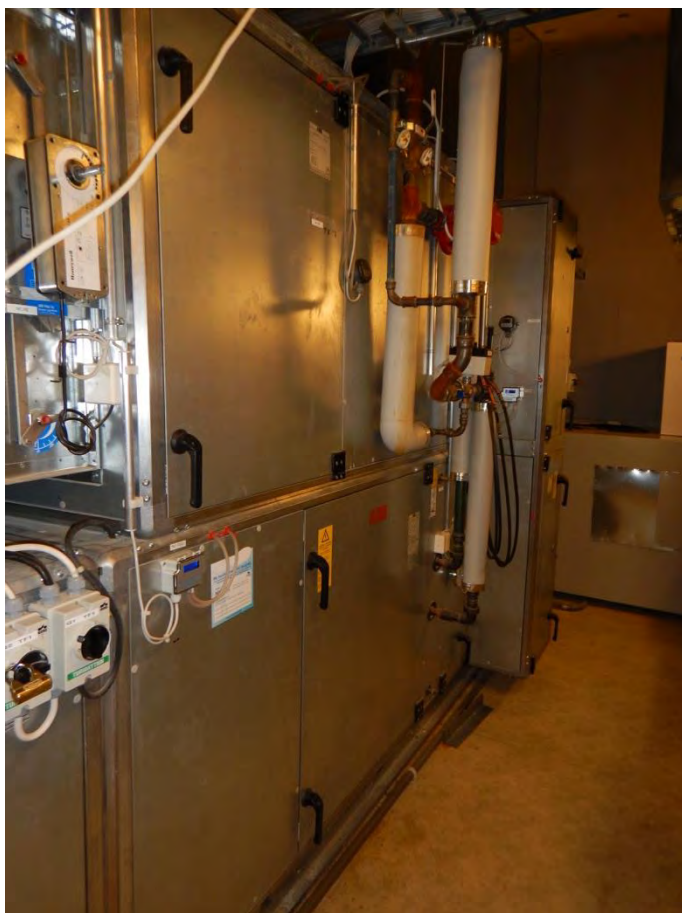
- raitisilmapelti aukeaa, kun turvakytkin kytketään 0-asentoon
- kammioiden tiivisteet ovat paikoin rikki
- suodattimet ovat suhteellisen puhtaat (F7- luokan suodattimet sekä tulossa että poistossa)
- LTO-kiekko äänitelee ja sivuharjat ovat kuluneet
- LTO-moottorin vaihde vuotaa öljyä (kuva 36)
- puhallinkammiossa LTO:n ja lämmityspatterin välillä on metallimuruja (kuva 37)
- kaapeli-/anturiläpivienneissä on suojaamatonta mineraalivillaa (kuva 38)
- tuloilmapuhaltimen kiilahihnat ovat eri kireydellä, poistopuhaltimen hihnat ovat lähes poikki (kuva 39)
- tuloilmapuhaltimen moottorin pintalämpötila on yli 50 astetta, mikä viittaa alkavaan laakerivaurioon.

Kuva 35. Yleiskuva TK7/PK7 koneesta.

- koneen ja kammioiden kokonaisvaltainen peruspuhdistus (imurointi ja/tai pyyhintä, myös mahdolliset voiteluainejäämät)
- anturiläpivientien tiivistys läpivientikumeilla tai käyttötarkoitukseen soveltuvalla M1-luokan tiivistysmassalla
- LTO:n toiminnan tarkastus ja tarpeenmukainen kunnostus (sivuharjat, laakeri, vaihteiston tiivisteet, jne.)
- kiilahihnojen uusinta ja kiristys sekä linjauksen tarkastus ja tarpeen mukainen korjaus
- tuloilmapuhaltimen moottorin laakerin tarkastus / uusinta
- rakennusautomaation toiminnan koestus ja kunnostus
- ilmamäärien nostaminen suunnitelmien mukaiselle tasolle.

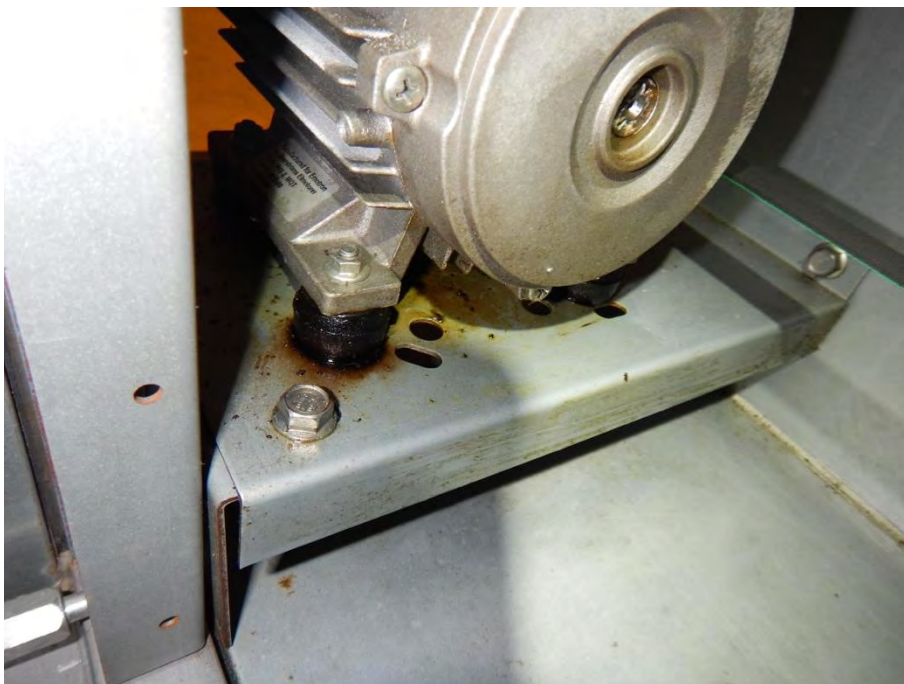
Kuva 36. LTO-kiekon vaihteisto vuotaa öljyä.

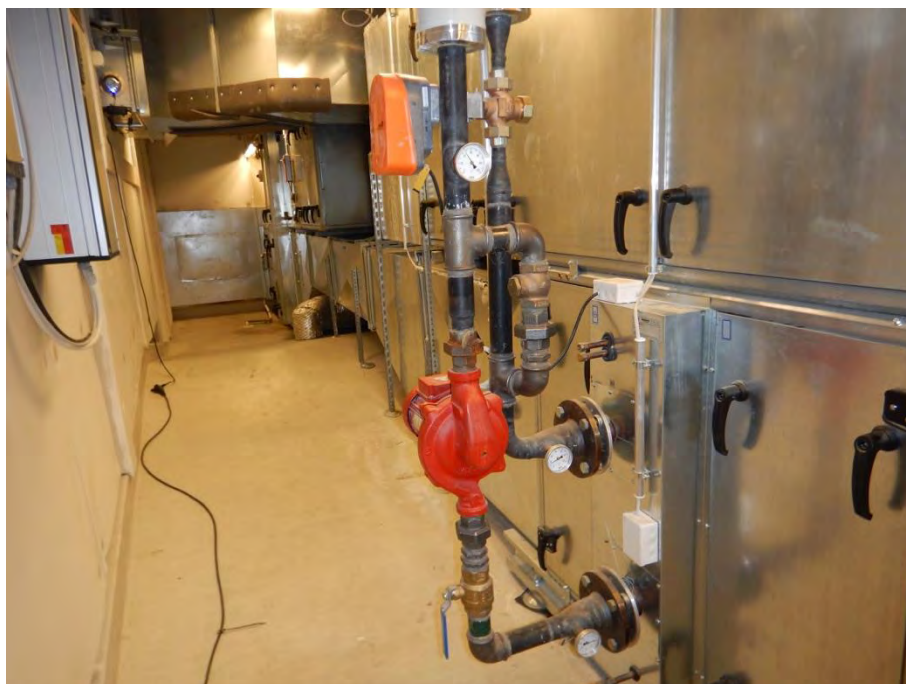
Kuva 39. Yleiskuva TK8/PK8 koneesta.

- poistetaan kaikki mineraalivillat ja korvataan ne päästöttömällä materiaalilla (esim. Dacron)
- tärinänvaimentimien uusiminen
- ilmamäärien säätäminen suunnitelmien mukaiseksi.

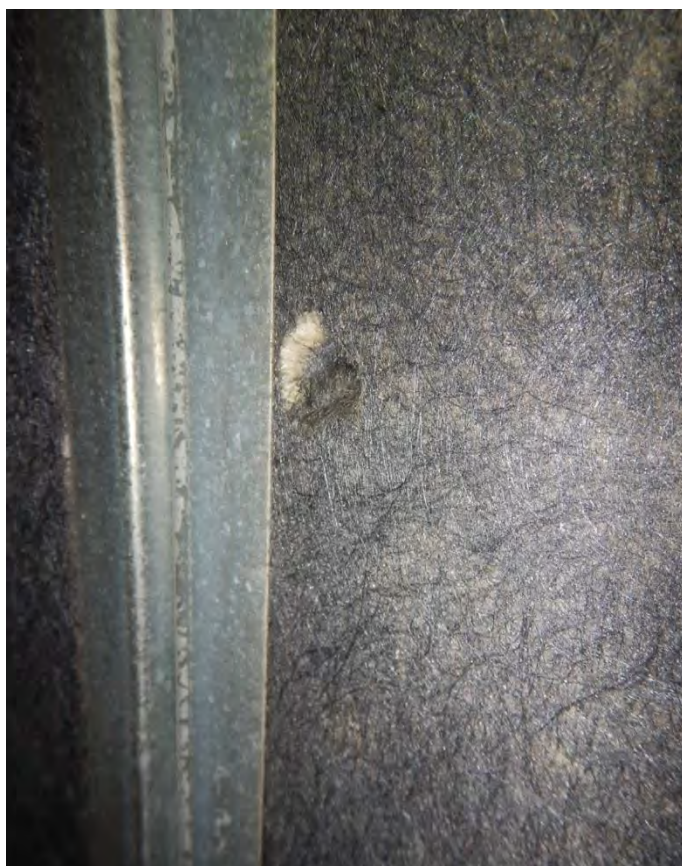
- äänenvaimentimen kuitukangas on rikki ja mineraalivillapinta on suojaamatta (kuva 40)
- suodattimet ovat kohtuullisen puhtaat, tulo- ja poistopuolen suodatusluokka on F7
- tulo- ja poistopuhaltimien tärinänvaimentimet ovat murtuneet (kuva 41).

Kuva 40. Äänenvaimentimen lamellin kuitukangas on rikki ja mineraalivillapinta on suojamatta.

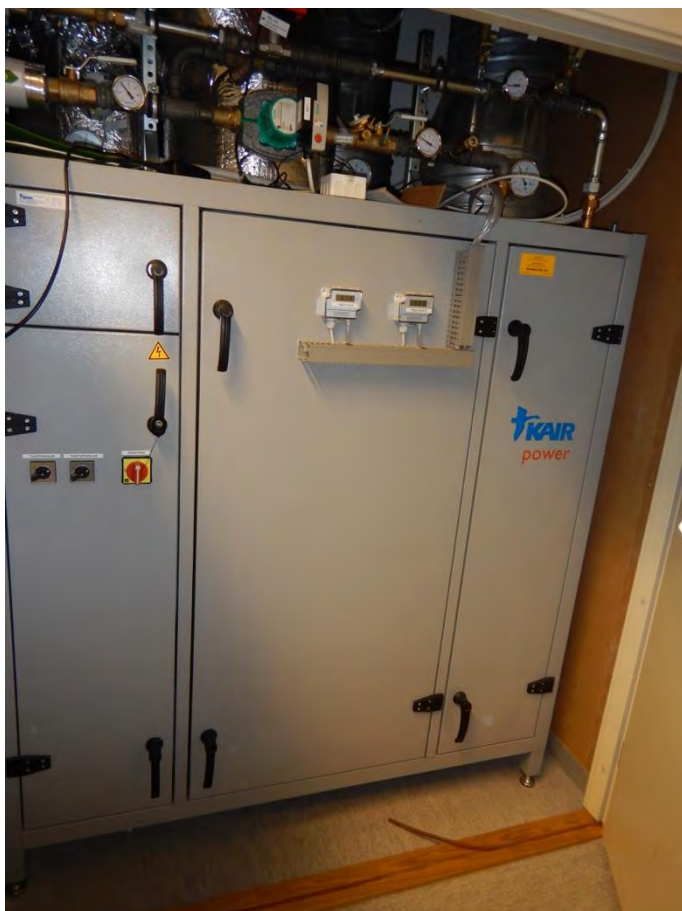
Kuva 42. Yleiskuva TK/PK9 koneesta.

- suodattimien suodatinkehikon tiiveyden parantaminen ja suodattimien vaihtaminen tulopuolelle F7 luokan suodattimiin
- vedenpoiston korjaaminen asianmukaiseksi
- säädetään ilmamäärät suunnitelmien mukaiseksi
- tarkastetaan koneen ohjaukset.

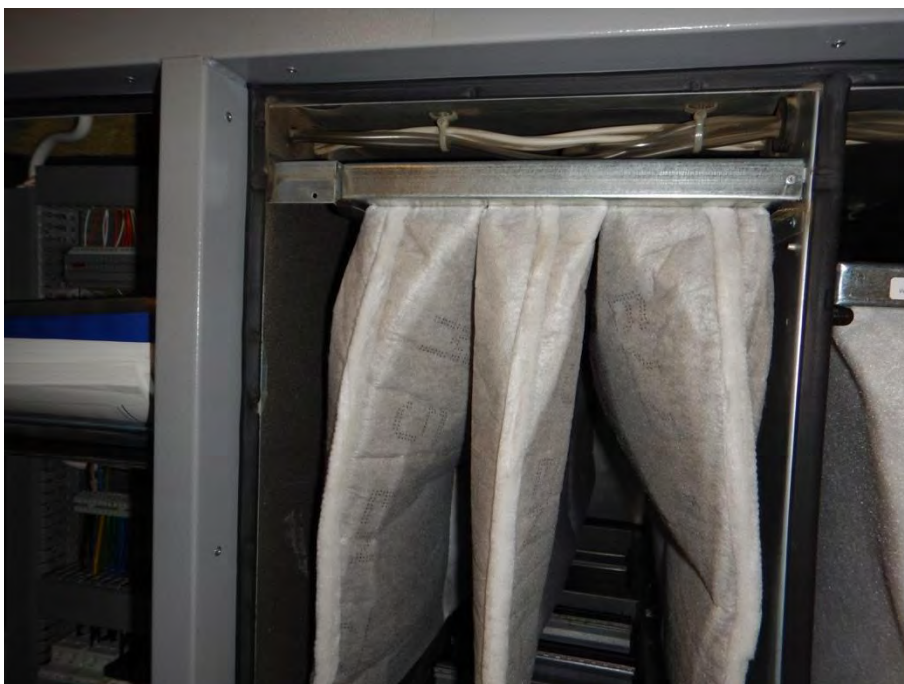
- suodattimet ovat likaiset, suodattimien tiiveys on puutteellinen ja niistä tapahtuu ohivirtausta (kuva 43), tulo- ja poistupuolen suodattimet ovat molemmat M5 suodatusluokan suodattimia
- poistupuolen paine-eromittari ei toimi
- koneen vedenpoisto on tulpattu (kuva 44).

Kuva 43. Suodatinkehikoista tapahtuu ohivirtausta.

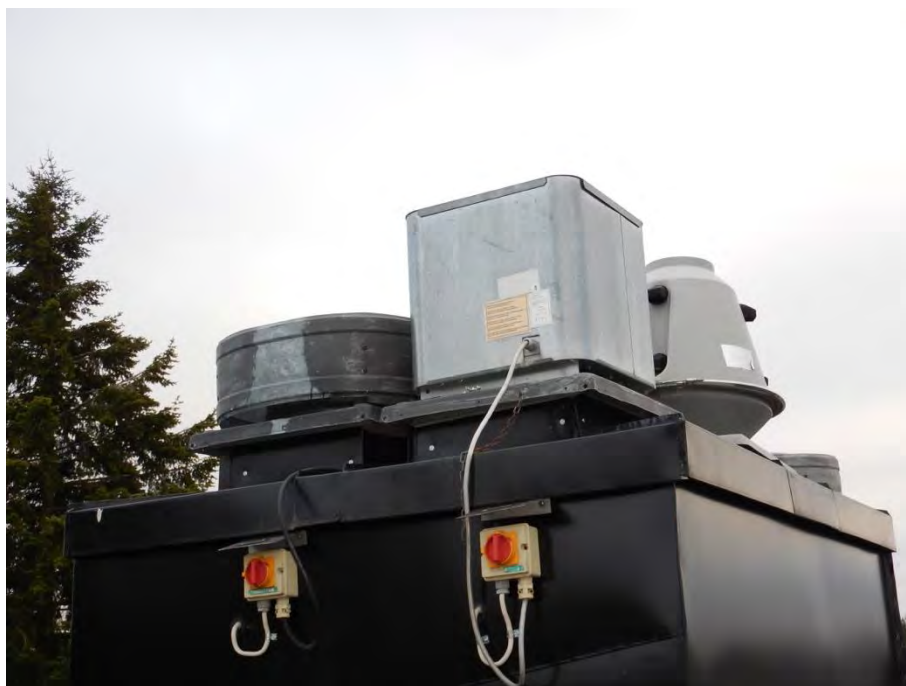
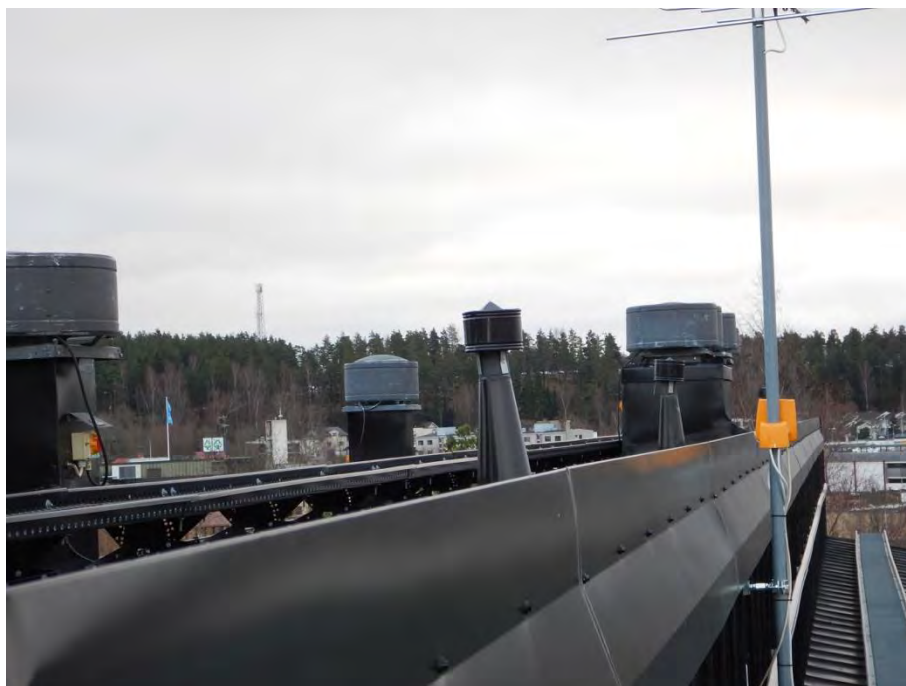
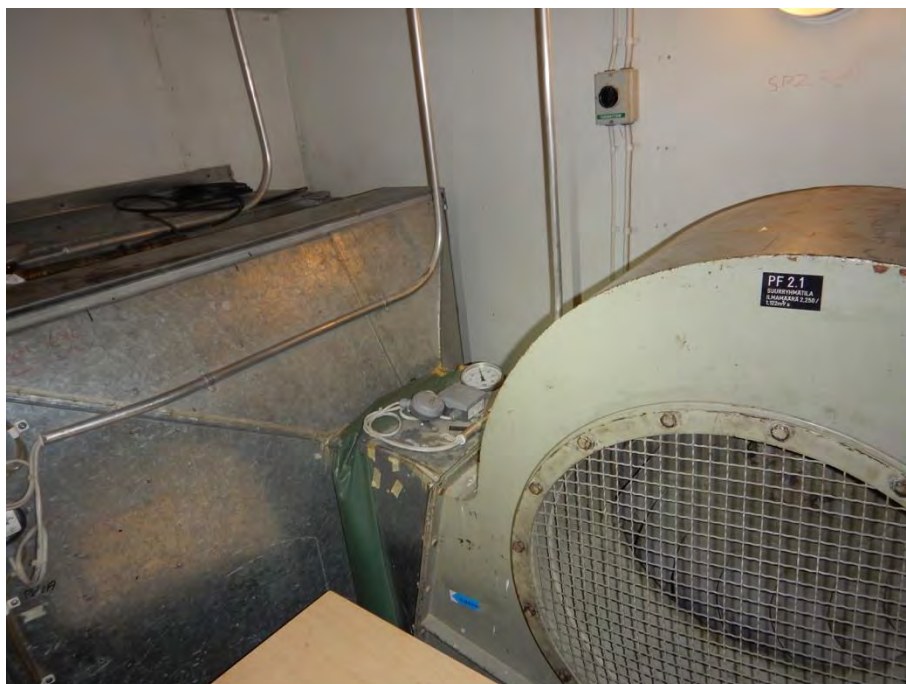
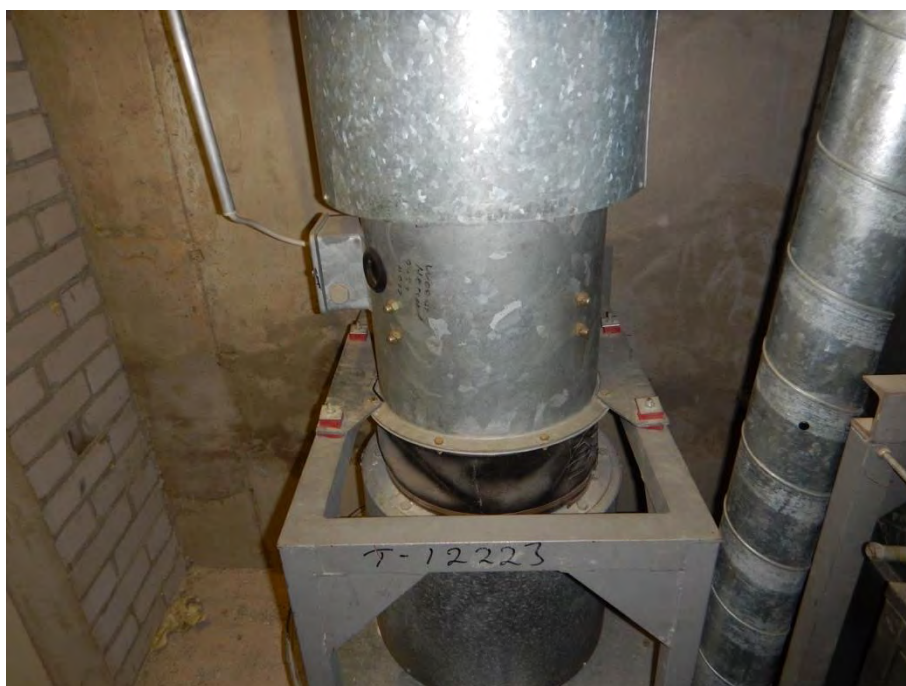
Tarkastuksen perusteella huippuimurit ovat pääosin tyydyttävässä kunnossa. Koneita tulee uusia tarpeen mukaan tarkastelujakson aikana ja varsinkin palvelualueiden ilmanvaihdon muutostöiden yhteydessä laajemmin, mikäli esitettyihin muutostöihin ryhdytään. Mikäli uusintoja ei tehdä, on suositeltavaa varmistaa koneiden ohjaukset ja muuttaa tarvittaessa käynti vastaamaan tarvittaessa tilojen ja pääkoneiden käyntiaikoja ja käyttötarvetta.

PF2 ja PF5.1- koneet ovat teknisen käyttöiän lopussa ja niiden uusiminen tulisi tehdä alueiden tuloilmakoneiden uusimisen yhteydessä.

Kuva 45. Yleiskuva poistoilmakoneista.

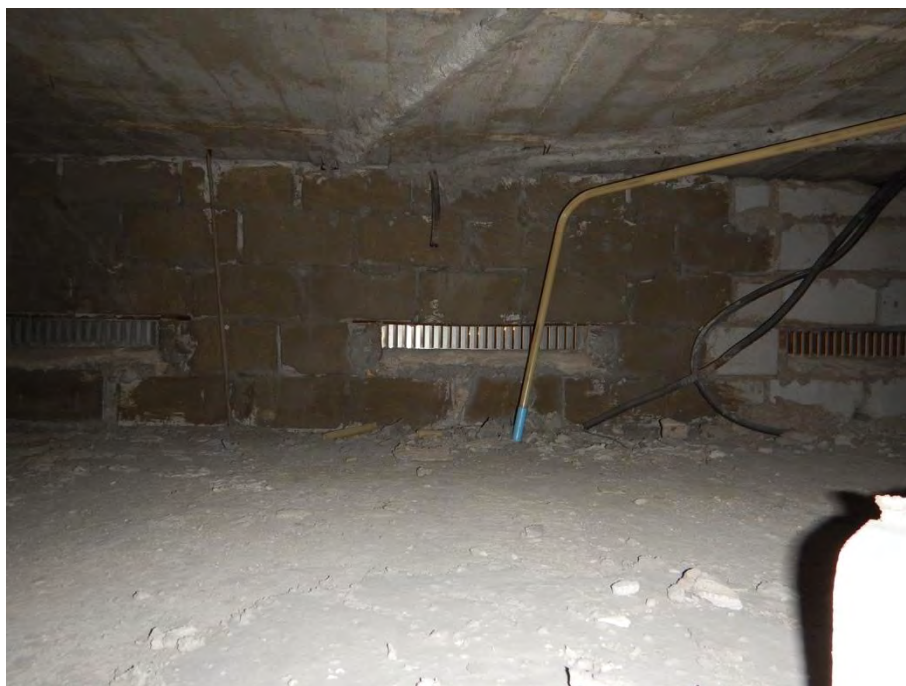
Teknisen tarkastuksen perusteella peltikanavien tiiveydessä ei havaittu merkittäviä puutteita, mutta rakenneaineisten kanavien tiiveys on kyseenalainen. Rakenneaineiset kanavat on suositeltavinta uusia kokonaisuudessaan muiden korjaustöiden yhteydessä. Vanhan osan osalta vanhojen kanavien hyödyntämisestä tulee tarkastella mahdollisen korjaussuunnittelun yhteydessä. On hyvin todennäköistä, ettei niitä ole mahdollista tai kannattavaa käyttää uudelleen suunnitellussa järjestelmässä, koska mm. palvelualueet ovat osittain riskeävät. Laajennusosan ja 2000-luvulla remontoitujen osien kanavien kunto on hyvä.

Kuva 49. Yleiskuva rakenneaineisesta kanavasta (pohjalla betoni/tiilimurskaa).
