# LOHJAN YHTEISLYSEON LUKIO

## Tutkimusraportti

### TATE-järjestelmien kunto- tutkimukset

Raportin päiväys: 15.1.2018

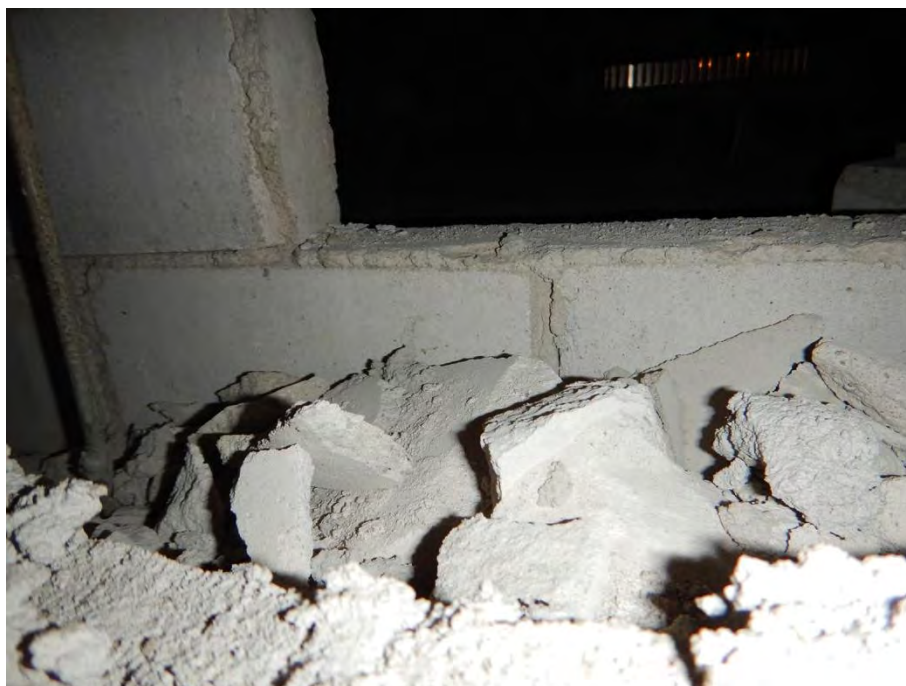
Teknisen tarkastuksen perusteella peltikanavien tiiveydessä ei havaittu merkittäviä puutteita, mutta rakenneaineisten kanavien tiiveys on kyseenalainen. Rakenneaineiset kanavat on suositeltavinta uusia kokonaisuudessaan muiden korjaustöiden yhteydessä. Vanhan osan osalta vanhojen kanavien hyödyntämisestä tulee tarkastella mahdollisen korjaussuunnittelun yhteydessä. On hyvin todennäköistä, ettei niitä ole mahdollista tai kannattavaa käyttää uudelleen suunnitellussa järjestelmässä, koska mm. palvelualueet ovat osittain riskeävät. Laajennusosan ja 2000-luvulla remontoitujen osien kanavien kunto on hyvä.

Kuva 50. Yleiskuva rakenneaineisesta kanavasta.

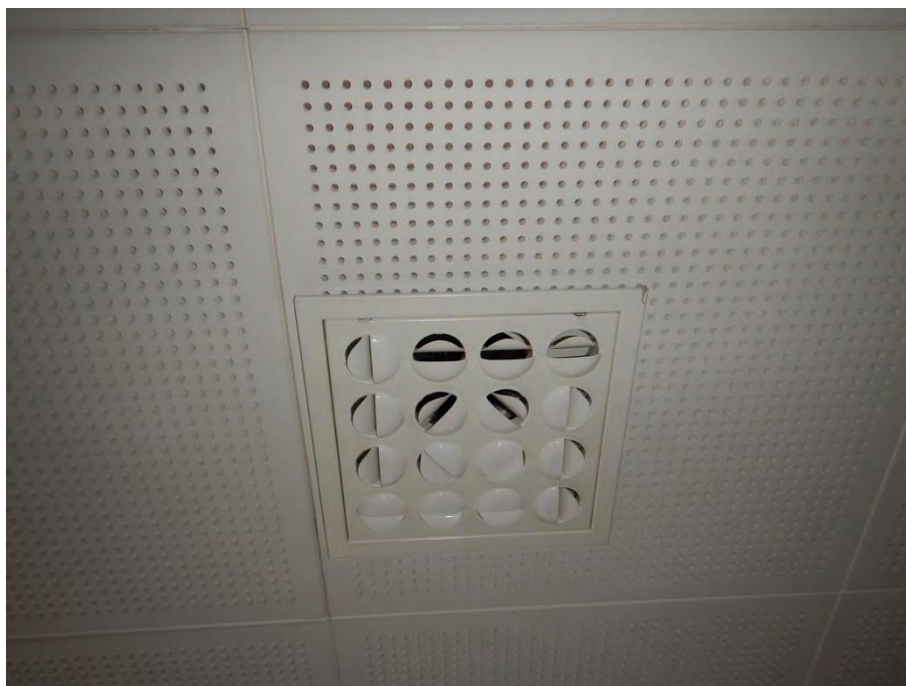
Tulo- ja poistoilmaelimet ovat pääosin saneerauksissa uusittuja laitteita (kuva 51), mutta myös vanhempia pääte-elimä havaittiin (kuva 52). Pääte-elimet ovat eri valmistajien laitteita. Tuloilmaelimet ovat mm. seinälle asennettuja ritisäleikköjä ja kattohajottajia. Juhlasalissa on myös piennopeuslaitteet. Vanhemmissa pääte-elimissä on sisäpinnalla äänieristemateriaalina mineraalivillalevyt. Poistoilmaventtiilit ovat yleisesti kartiomallisia lautasventtiileitä.

Kuva 51. Yleiskuva pääte-elimistä (uusittu pääte-elin).

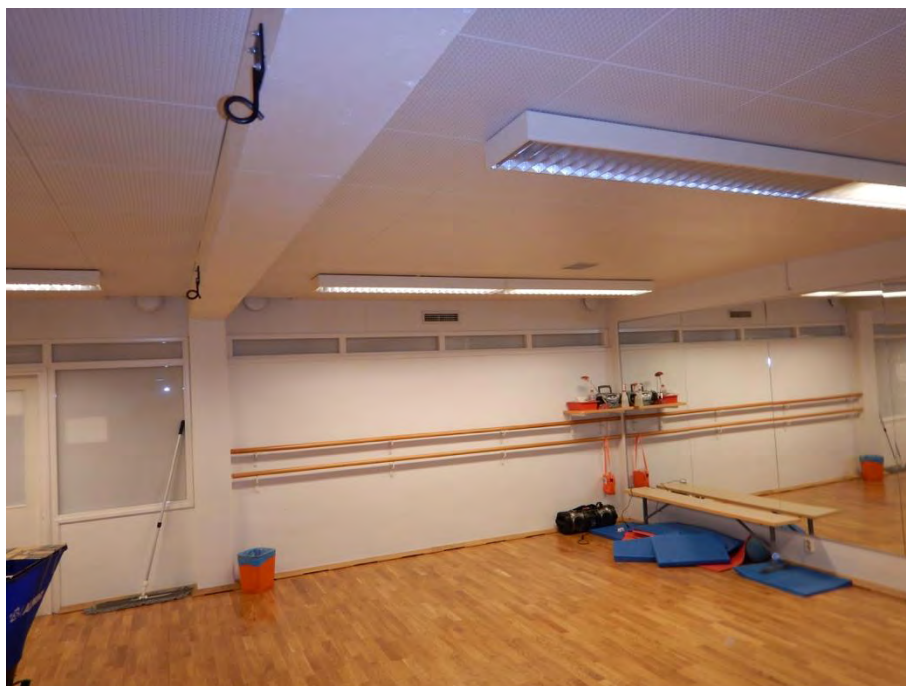
Kuva 52. Yleiskuva pääte-elimistä (vanhat pääte-elimet).

Nykyisten pääte-elimien arvioitiin vastaavan uudempien pääte-elimien osalta pääasiassa melko hyvin tarvetta eikä niiden kokonaisvaltaiseen uusintaan arvioitu olevan välttämättömyyttä tarvetta tilojen nykyisessä käytössä. Vanhan osan vanhat pääte-elimet on suositeltavaa uusida, koska ilmamäärien säätäminen ja suuntaus on niillä vaikeampaa. Vanhojen luokkatilojen reikäkanava-äänenvaimennin-ims-pelti yhdistelmät on mahdollisten iv-korjausten yhteydessä suositeltavaa muuttaa paremmin tilaan sopiviksi laitteiksi.

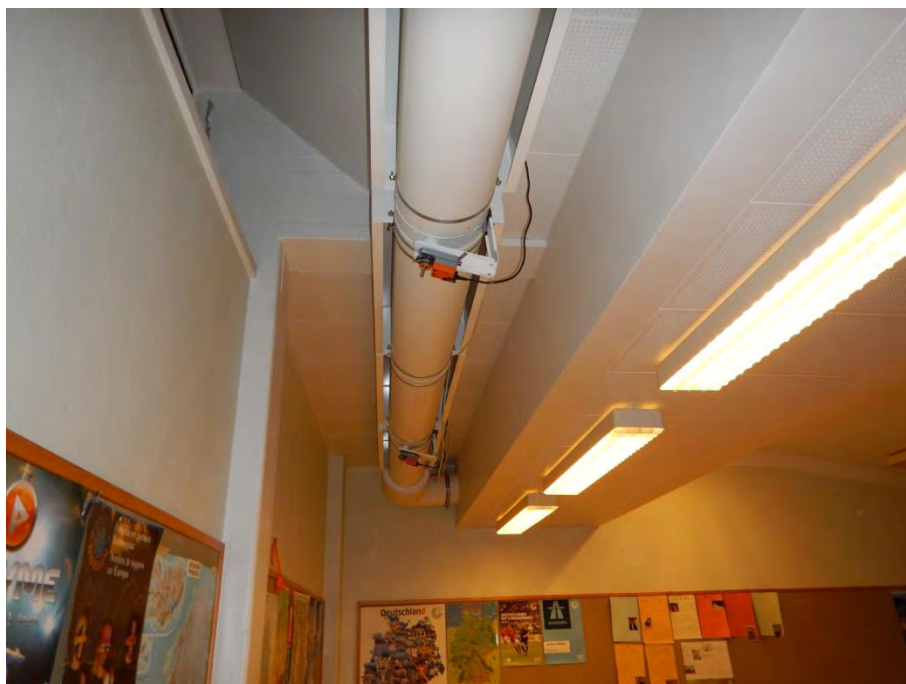
Vanhan puolen luokkatiloissa tuloilmaelimet on toteutettu reikäkanava-äänenvaimennin-ims-pelti-yhdistelmillä (kuva 53). Osa näistä on asennettu verkkomaisen alakattorakenteen yläpuolelle.

Kuva 53. Yleiskuva pääte-elimistä (vanhan osan luokkatilat).

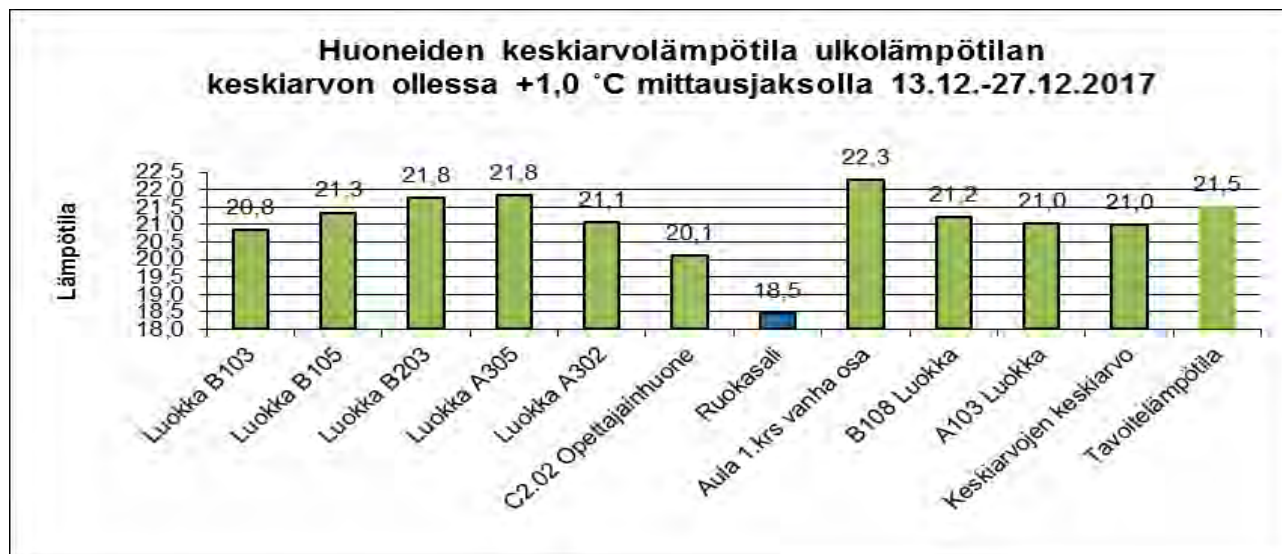
Mittausjaksolla kaikkien huonetilojen keskimääräinen lämpötila (21,0 °C) on noin 0,5 astetta tavoitelämpötilaa alhaisempi. Mittausten perusteella huonelämpötilojen keskiarvot vaihtelevat noin 3,8 astetta. Ruokasalia lukuun ottamatta kaikki keskiarvolämpötilat pysyvät tavoitearvoalueen sisäpuolella. Ruokasalin osalta keskimääräinen lämpötila on tavoitearvoalueen alapuolella ja alittaa jopa ulkolämpötilaan sidotun vähimmäisarvon +20,0 °C.

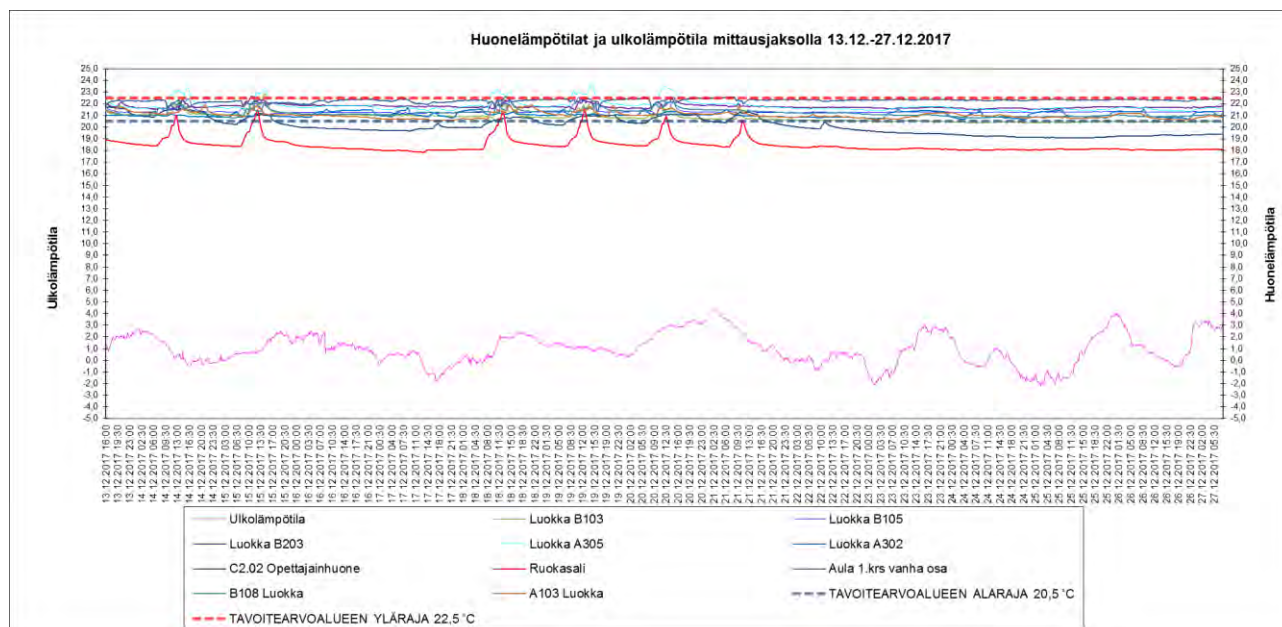
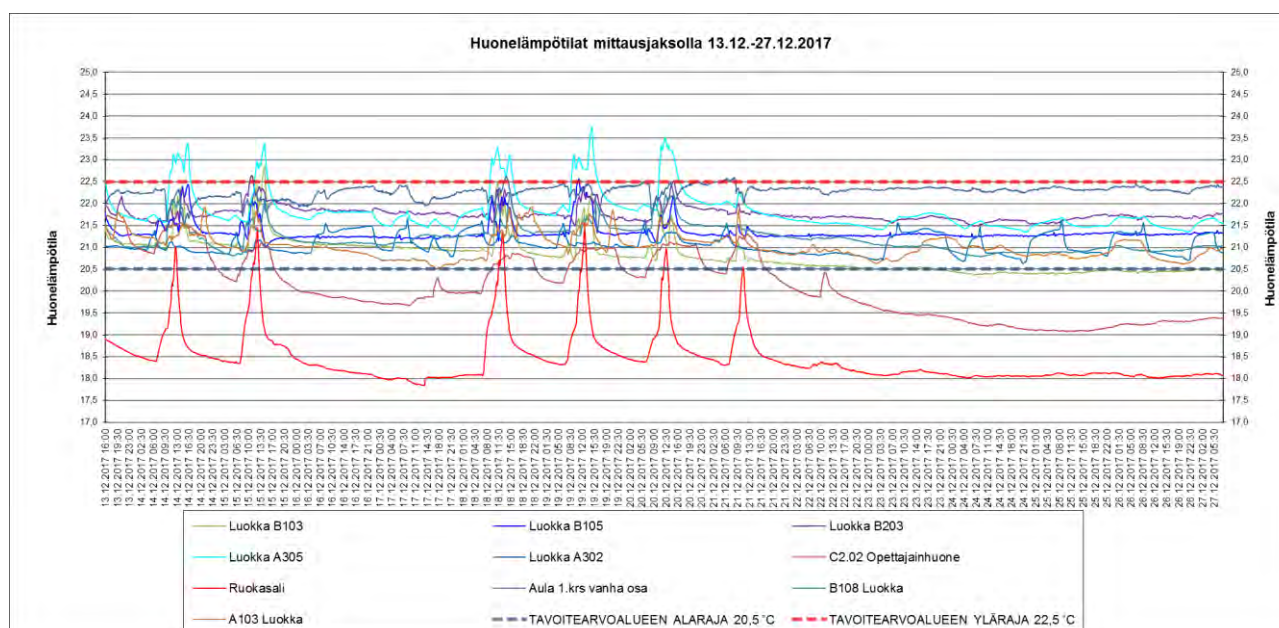
Mittausjakson aikana huonekohtaiset huonelämpötilat vaihtelevat, mutta mittauskäyrät pysyvät melko hyvin tavoitearvoalueen sisäpuolella. Vain kolmen huoneen (A305, C2.02 ja Ruokasali) osalta lämpötilakäyrät eivät ole koko mittausjaksoa tavoitearvoalueen sisäpuolella. A305 huoneen osalta lämpötila nousee päivällä hetkellisesti henkilökuormituksen noustessa yli tavoitearvoalueen ylärajan 22,5 astetta. Ruokasalin ja C2.02 huoneen osalta lämpötilakäyrä pysyy päiväaikana aina henkilökuormituksen nousun yhteydessä tapahtuvaa hetkellistä poikkeusta lukuun ottamatta alle tavoitearvoalueen alarajan 20,5 astetta, mittaukset alittavat jopa ulkolämpötilaan sidotun vähimmäisarvon 20,0 astetta. Muiden huoneiden kuin Ruokasali ja C2.02 osalta ei arvioitu olevan tarvetta merkittäville muutoksille huonelämpötilojen osalta. Ruokasalin ja C2.02 tilojen keskimääräistä huonelämpötilaa tulee nostaa noin 2-3 astetta nykyisestä.

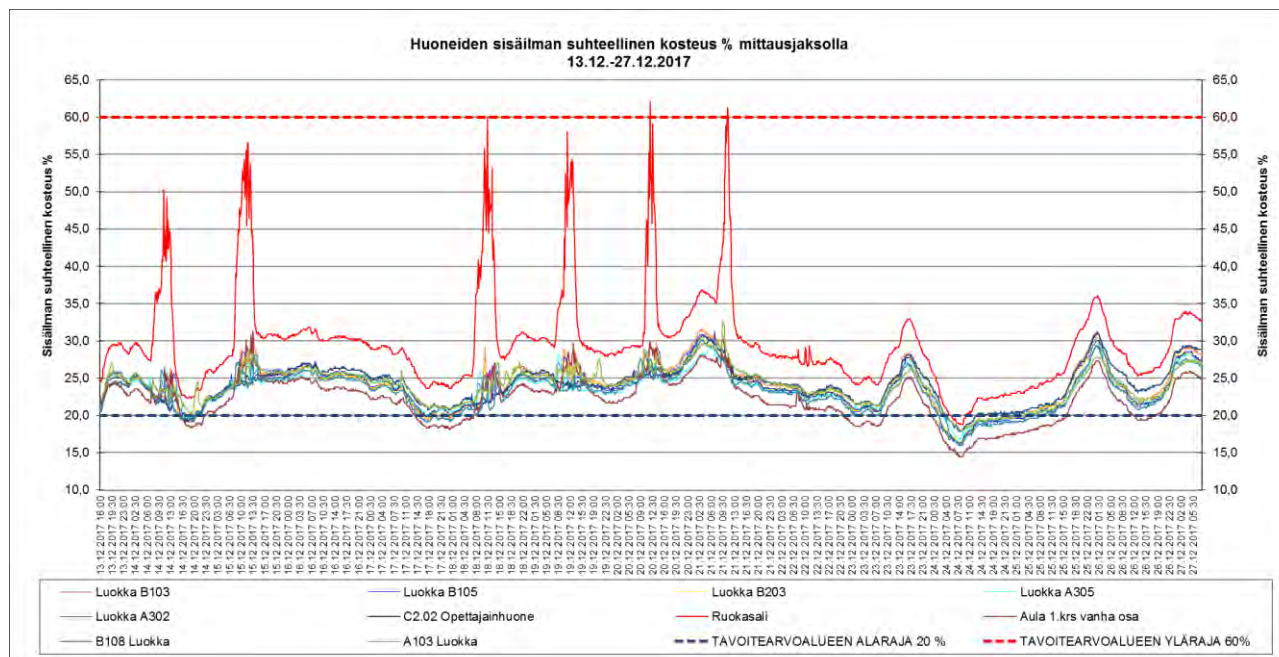
Mittausten perusteella huoneiden sisäilman suhteellisen kosteuden arvot pysyvät mittausjaksolla pääasiassa suositellulla alueella. Mittauskäyrät ovat pääasiassa tasaiset ja vain ruokasalin osalta on havaittavissa merkittäviä mittauspiikkejä tilojen käytön aikana, henkilökuormituksen noustessa. Muilta osin mittausarvojen muutosten arvioitiin johtuvan henkilökuormituksen ja ulkolämpötilan muutoksista. Nykyisessä järjestelmässä ei ole mahdollista käsitellä ilmaa (kostuttaa tai merkittävästi kuivattaa).

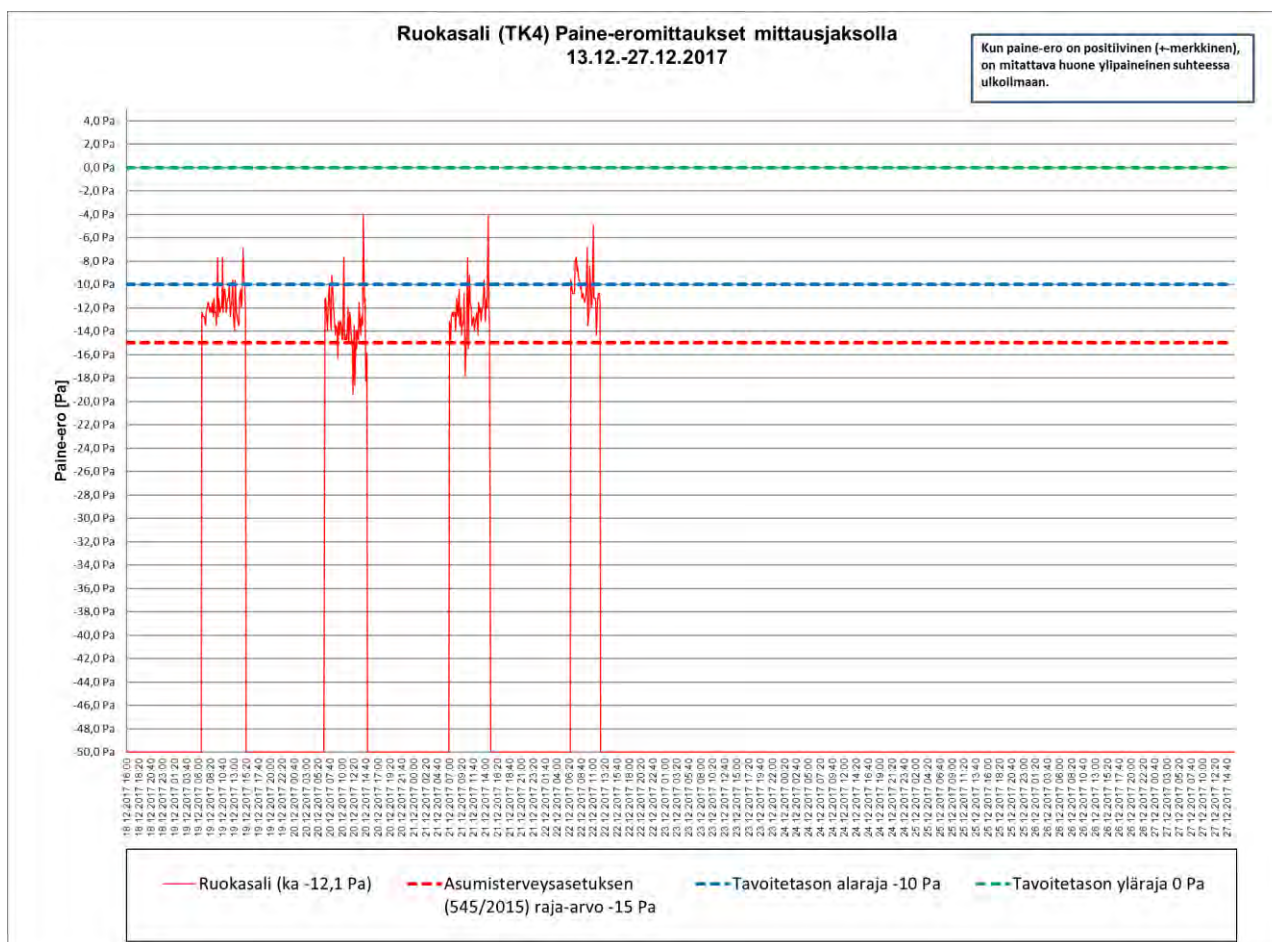
Mittausjaksolla paine-eromittarin virransyötössä on ollut katkoja jotka näkyvät mittauskäyrässä -50 Pa arvoina. Normaalitytilanteessa ruokasalin alue on keskimäärin -12,1 Pa alipaineinen suhteessa ulkoilmaan vaihteluvälillä ollessa -19,4 Pa ... -4,1 Pa. Vallitsevaa alipainetta voidaan pitää liian korkeana ja se mahdollistaa rakenteissa mahdollisesti olevien epäpuhtauksien siirtymisen huoneilmaan.

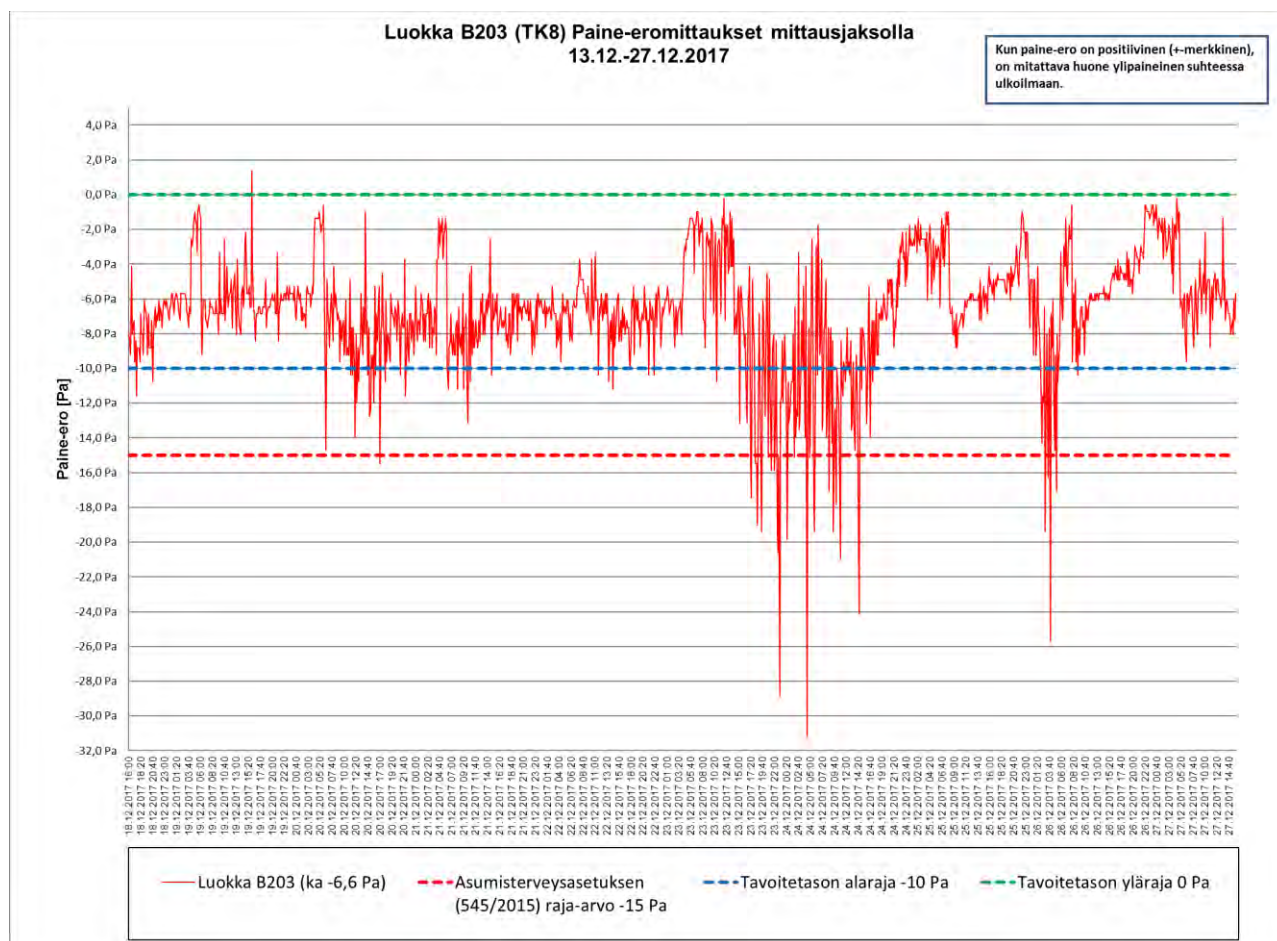
Mittausajanjaksolla paine-ero suhteessa ulkoilmaan vaihteli mittauspiikit huomioiden -31,2 Pa ... +1,4 Pa välillä, keskiarvon ollessa -6,6 Pa. Sahamaisten terävien mittausvaihteluiden arvioitiin johtuvan tuulenpaineesta. Mittausjakson aikana tilat ovat osittain Asumisterveysasetuksen raja-arvon alapuolella. Vallitsevaa jatkuvaa alipainetta voidaan pitää liian korkeana ja se mahdollistaa rakenteissa mahdollisesti olevien epäpuhtauksia siirtymisen huoneilmaan.

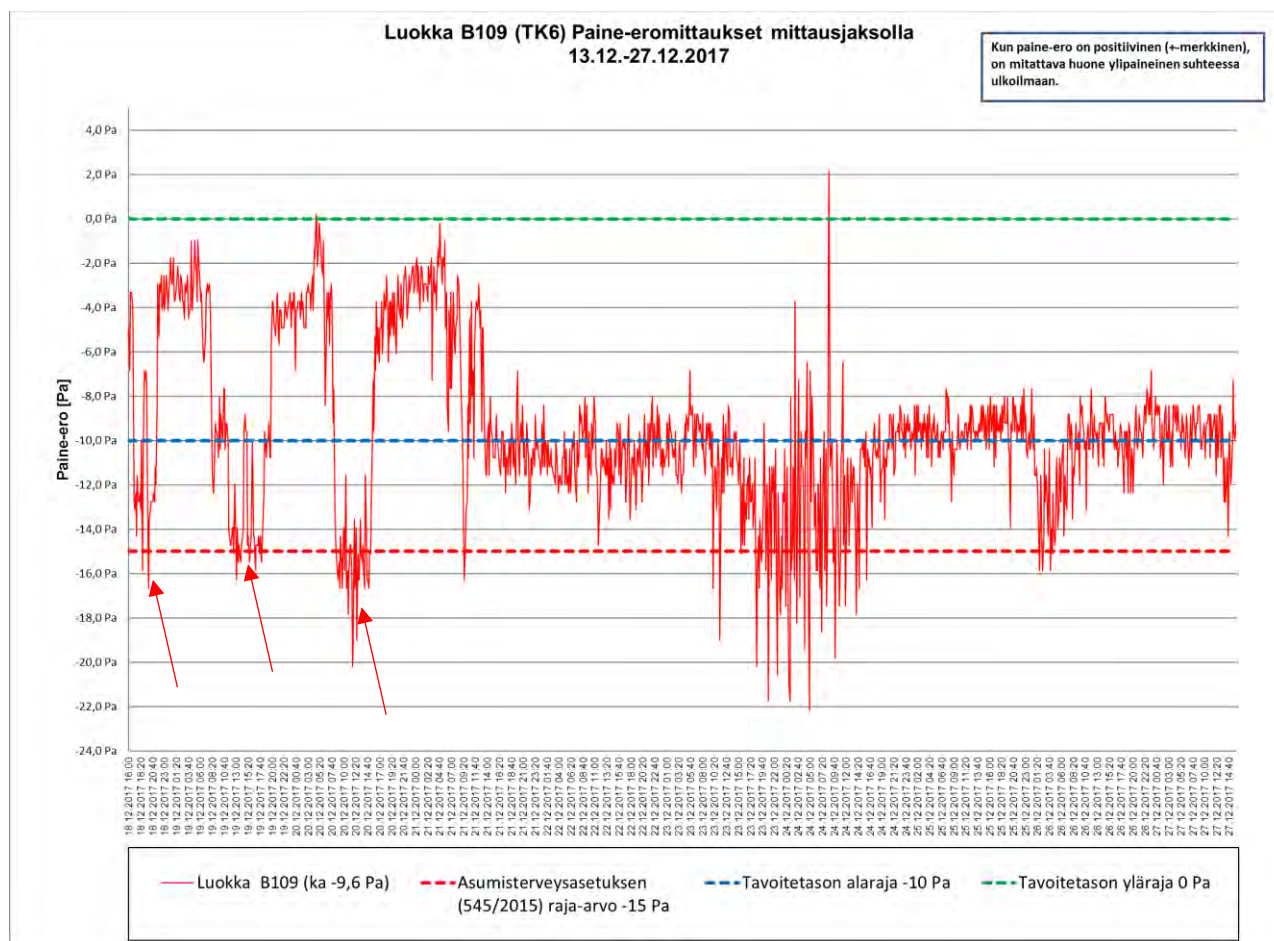
Mittausajanjaksolla paine-ero suhteessa ulkoilmaan vaihteli mittauspiikit huomioiden -22,2 Pa ... +2,2 Pa välillä, keskiarvon ollessa -9,6 Pa. Sahamaisten terävien mittausvaihteluiden arvioitiin johtuvan tuulenpaineesta. Mittausjakson aikana tilat ovat osittain Asumisterveysasetuksen raja-arvon alapuolella ja mittauskäyrästä nähdään, että tämä tapahtuu myös päiväaikana, kun tilat ovat normaalisti käytössä (ks. punaiset nuolet yläpuolisessa käyrästä). Vallitsevaa jatkuvaa alipainetta voidaan pitää liian korkeana ja se mahdollistaa rakenteissa mahdollisesti olevien epäpuhtauksien siirtymisen huoneilmaan.

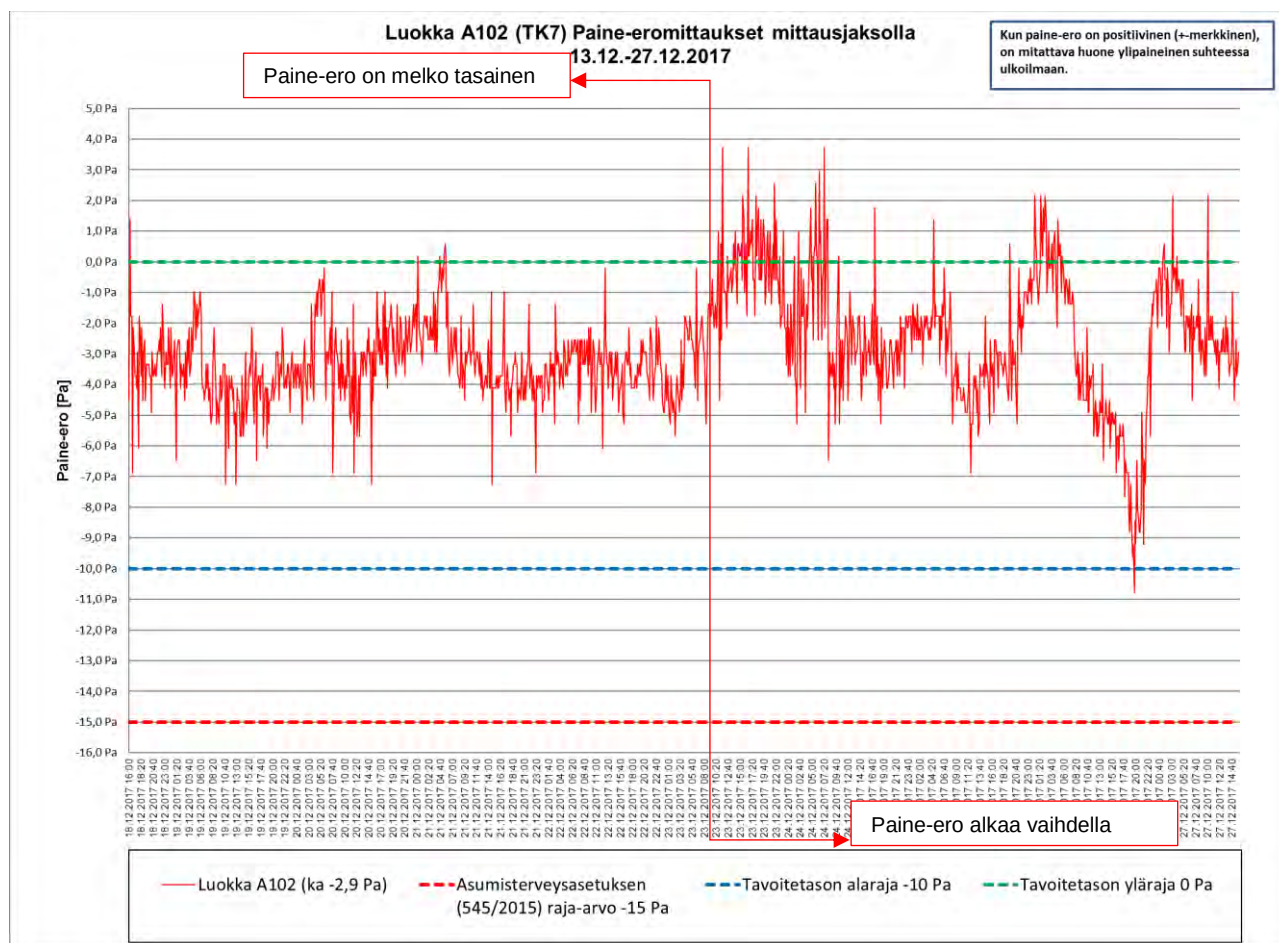
Mittausajanjaksolla paine-ero suhteessa ulkoilmaan vaihteli mittauspiikit huomioiden -10,8 Pa ... +3,7 Pa välillä, keskiarvon ollessa -2,9 Pa. Sahamaisten terävien mittausvaihteluiden arvioitiin johtuvan tuulenpaineesta. Mittausjakson alkuosalla paine-ero suhteessa ulkoilmaan on pääasiassa melko hyvällä tasolla (lievä alipaine), mutta 23.12. jälkeen paine-ero alkaa vaihdella runsaasti (esitetty punaisella nuolella kaaviossa) ja tilat muuttuvat 23.12. ja 25.12. ylipaineisiksi palautuen taas sen jälkeen alipaineiseksi. 26.12. tilat ovat liiallisesti alipaineiset. Mittauskäyrien perusteella tilojen painesuhde on pääasiassa hyvällä tasolla, mutta pain-erovaihtelut vaikuttavat ilmanvaihdon toiminnan muutosten aiheuttamalta ja ne on syytä poistaa säätötoimenpiteillä.

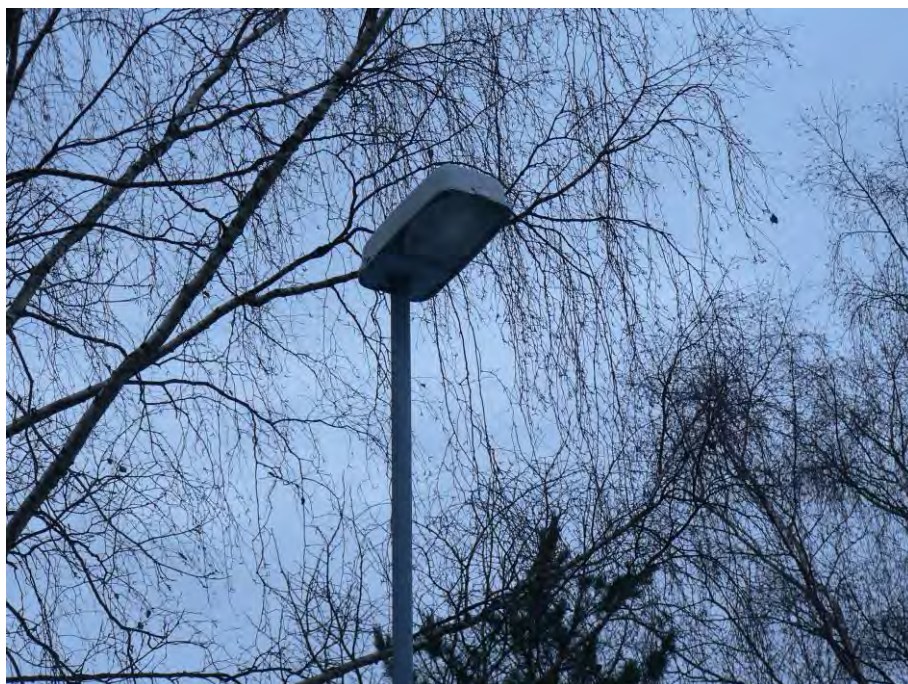
S-kuva 1. Rakennuksen länsipuolella sijaitseva pylväsvalaisin.

Rakennuksen etelä- ja länsipuolen pylväsvalaisimet on asennettu vuonna 1987 ja pohjois- sekä itäpuolen valaisimet vuonna 1999. Vanhimmat pylväsvalaisimet ovat n. 10 m korkeisiin teräsolakepylväisiin asennettuja HQL-lampuilla varustettuja valaisimia (S-kuva 1). Uusimmissa pylväsvalaisimissa valonlähteenä on monimetallilamput. Uusimpien pylväsvalaisimien välille on asennettu kaapelivaraus AMCMK 3x16+10, jota piirustusten mukaan ei ole kytketty pääkeskukseen.

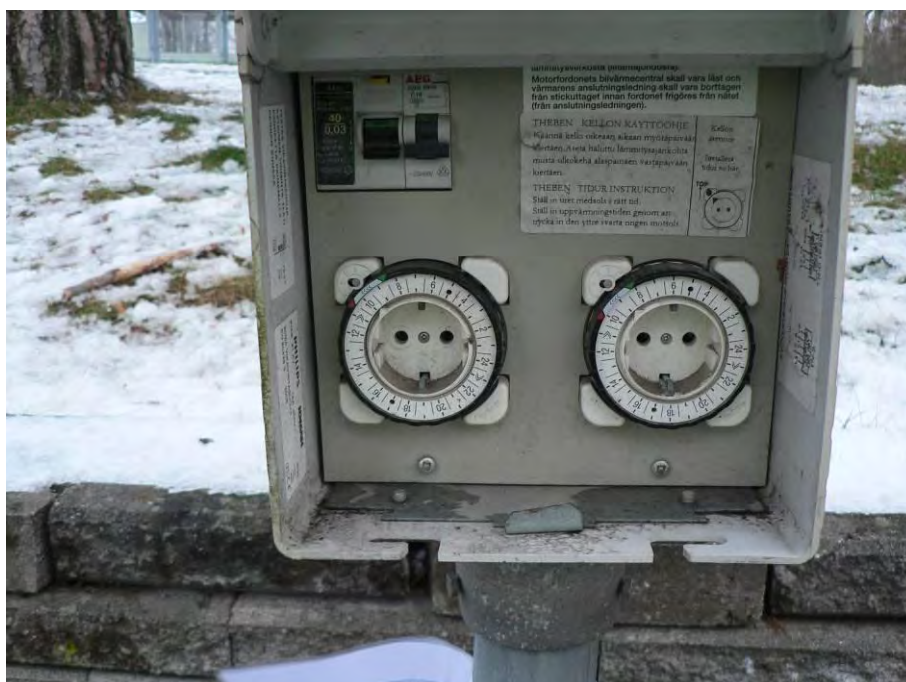
S-kuva 3. Yleiskuva autolämmityspistorasiakotelosta.

Rakennuksen itäpuolella sijaitseville pysäköintipaikolle on asennettu autolämmityspistorasiakotelot, joiden varusteena on 1 kpl 30 mA vikavirtasuojakytkin, 1 kpl 16 A johdonsuojakatkaisija ja 2 kpl ajastimella varustettuja pistorasioita (S-kuva 3). Autolämmityspistorasiat on kaapeloitu MCMK 4x6+6-maakaapelilla.

Pistorasiakoteloiden päällä kasvaa jäkälää, ja osa koteloista ja pylväistä heiluu. Tekniseltä kunnoltaan autolämmityspistorasiat ovat tyydyttävässä kunnossa.

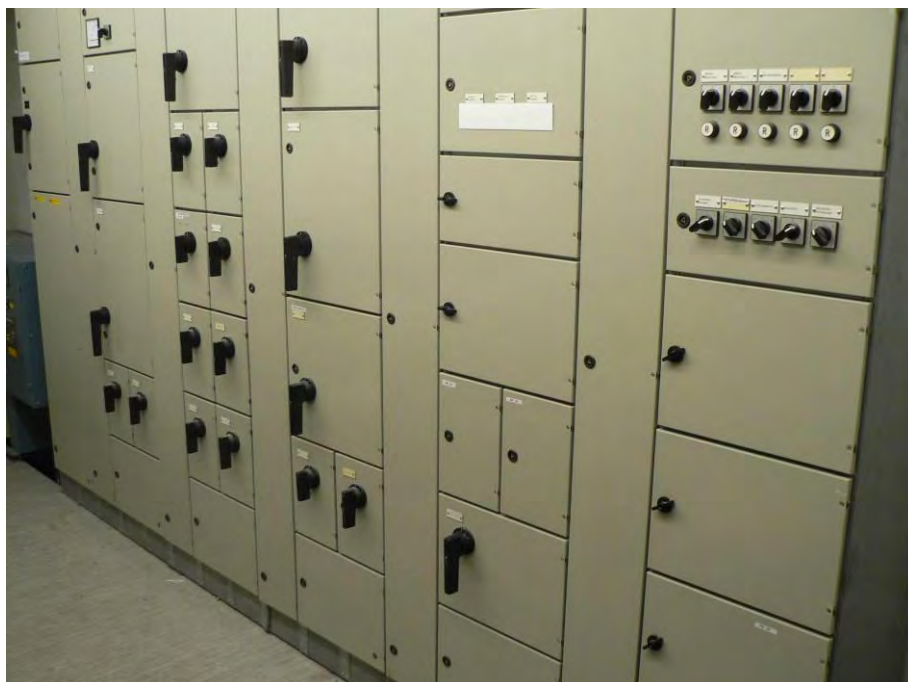
S-kuva 4. Pääkeskus PK.

Pääkeskus on kytketty sähkönjakeluyhtiön pienjänniteverkkoon kahdella AMCMK 3x185+57-maakaapelilla. Pääkeskus PK on asennettu kellarikerroksessa sijaitsevaan pääkeskushuoneeseen. Pääkeskus on vuonna 1987 asennettu viisijohdinjärjestelmän mukainen 3x630 A kahvavarokekeskus (S-kuva 4). Keskuksen valmistaja on Strömberg Oy. Keskus on rakenteeltaan kennokeskus ja sen kotelointiluokka on IP20. Liittymän pääsulakkeet ovat jonovarokeytkimiin asennetut 2x3x200 A kahvasulakkeet. Rakennuksen sähkölaitteiden ottamaa virtaa voidaan seurata pääkeskukseen asennetuista huippuosoituksella varustetuista virtamittareista. Jännitteen tarkkailua varten pääkeskuksessa on kytkimellä valittava vaihekohtainen ja vaiheiden välinen jännitteen mittausta. Rakennuksen ryhmäkeskusten nousujohdot on kytketty pääkeskuksen kytkinvarokkeisiin. Pääkeskuksessa on ohjauskytkimet mm. verhomootoreille, valkokankaalle, ulkovalaistukselle, autolämmitykselle, valaistuspistorasioille ja patapesukoneelle. Aistinvaraisesti tarkastettuna pääkeskus on tyydyttävässä kunnossa. Pääkeskushuoneessa on tilaan kuulumatonta ylimääräistä palokuormaa muodostavaa tavaraa, joka tulee poistaa.

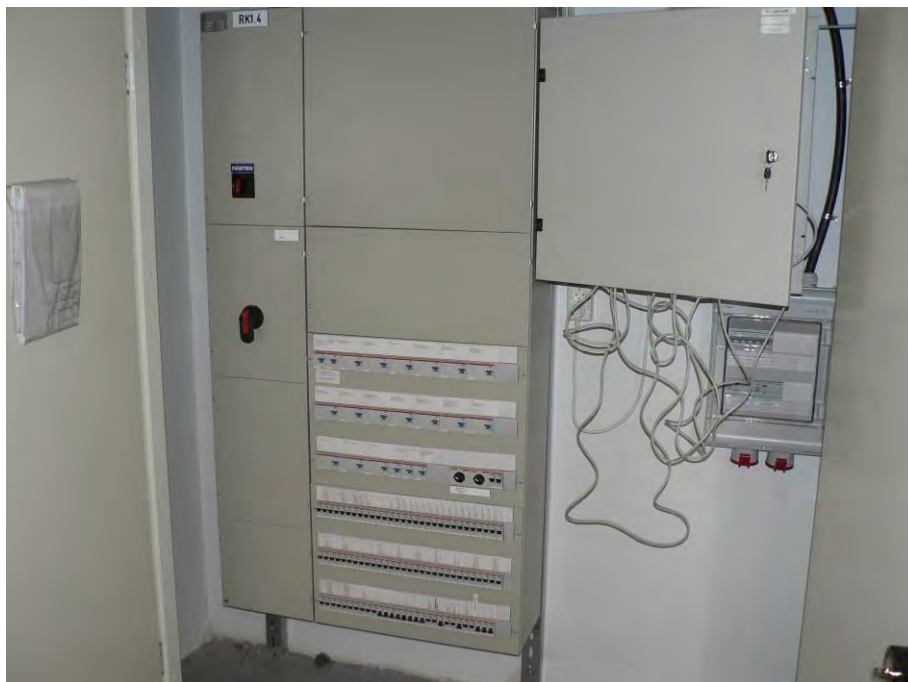
S-kuva 6. Luokka- ja hallintotiloja palveleva ryhmäkeskus.

**Jako- ja ryhmäkeskukset:** Luokka- ja hallintotiloja palveleva uusi ryhmäkeskus RK1.4 on viisijohdinjärjestelmän johdonsuojakatkaisijakeskus, jossa on vikavirtasuojakytkimet pistorasiaryhmiä varten (S-kuva 6). Luokkatiloja, keittiötä ja iv-konehuoneita palvelevat vanhimmat ryhmäkeskukset ovat viisijohdinjärjestelmän tulppasulakekeskuksia. Keskusten nimellisvirrat ovat 3x25 A...3x250 A ja niiden koteloituluokka on IP20. IV-konehuoneiden jakokeskukset ovat koteloituja IP34-luokan keskuksia, joiden nimellisvirrat ovat 3x63 A...3x125 A. Pääkeskushuoneessa sijaitsevassa lämmityskeskuksessa RK07 on vikavirtasuojakytkimet lämmitysryhmiä varten. Keittiötä palvelevassa ryhmäkeskuksessa RK03 ja 2. kerroksessa sijaitsevassa ryhmäkeskuksessa RK22 on lisätty vikavirtasuojakytkimiä pistorasiasyryhmiin (S-kuva 7). Muissa jakokeskuksissa ei ole nykyisten säädösten mukaisia vikavirtasuojakytkimiä. Ryhmäkeskuksissa on ohjauskytkimet mm. LVI-laitteiden ohjausta varten. Keskusten sisällä on irrallisia liittimiä ja useiden keskusten eri jännitetaso peruseristettyjä johtimia ei ole luotettavasti erotettu toisistaan (S-kuva 8). Keskustilat ja keskukset ovat yleisesti likaisia ja niissä säilytetään ylimääräistä palokuormaa aiheuttavia tavaroita (S-kuva 9). Useassa ryhmäkeskuksessa on äänekkäitä kontaktoreita, joka johtuu kontaktorin kelan väliin päässeestä liasta.

Ryhmäkeskukset ovat tyydyttävässä kunnossa.

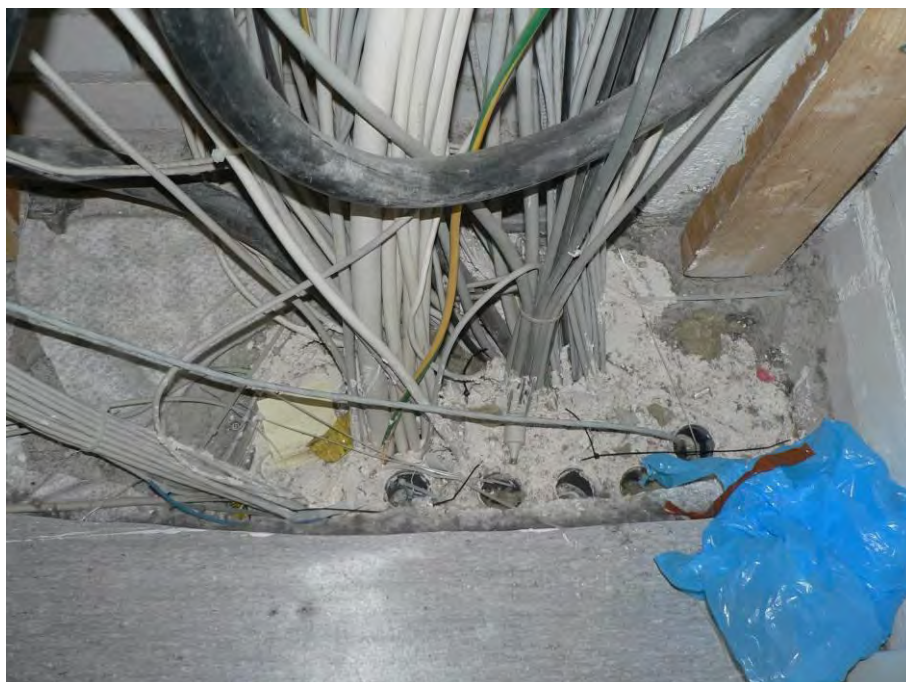
S-kuva 9. Keskukset ja keskustilat ovat likaisia ja ne tulee puhdistaa.

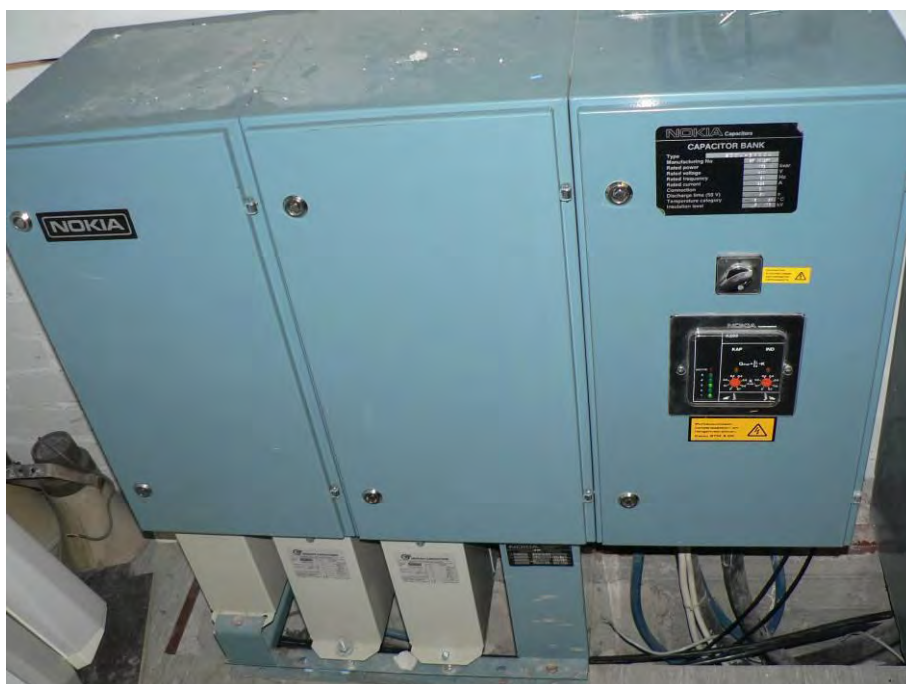
S-kuva 10. Loistehon kompensointiparisto.

Loistehon kompensointia varten pääkeskushuoneeseen on asennettu 5-portaisella säätimellä varustettu 175 kvar kompensointiparisto (S-kuva 10). Paristo on asennettu vuonna 1987 ja siihen on vaihdettu useita yksiköitä sen jälkeen.

Kompensoinnin säätö toimii oikein, eikä jännitteen ja virran välillä ole juuri ollenkaan vaihesiirtoa, mutta paristossa ei ole yliaaltoja vaimentavia kuristimia. Kaikkien vaiheiden virta on säröytynyttä, eivätkä kuvaajat ole puhtaan siniaallon muotoisia. Tilanne on korjattavissa paremmaksi, jos nykyinen kompensointiparisto vaihdetaan estokelaparistoon, jossa on riittävän pienet portaavat tarkat kompensoinnin saavuttamiseksi.

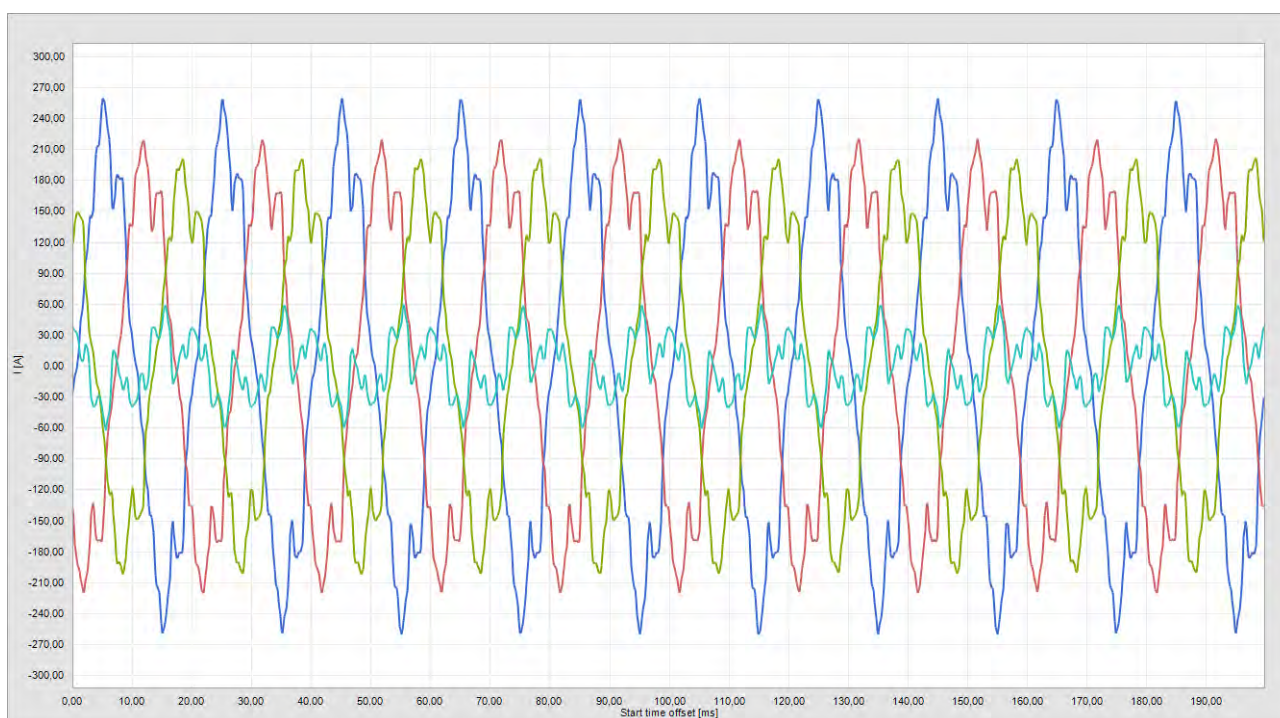
Virran säröytyminen johtuu sähköverkkoon liitetyistä tietokoneista, elektronisilla liitäntälaitteilla varustetuista loistelamppuvalaisimista, energiansäästölamput, UPS-laitteista yms. laitteista, joiden ottama virta ei ole sinimuotoista. Tällaiset epälineaaristen komponenttien verkosta ottamat ja verkkoon syöttämät virrat aiheuttavat verkkojännitteen säröytymistä. Tarkastetussa sähkölaitteistossa jännite ei seurantajakson aikana kuitenkaan säröytynyt niin pahasti, että se ei olisi täyttänyt sähkön laadulle asetettuja vaatimuksia. Kuvaajista nähdään, että jokaisen vaiheen virta on huipuistaan jonkin verran säröytynyttä ja nollajohtimeen summautuessaan särö kasvaa niin, ettei se enää ole lähelläkään puhdasta siniaaltoja. Virran säröytymistä voidaan pienentää vaihtamalla kompensointiparisto estokelaparistoon.

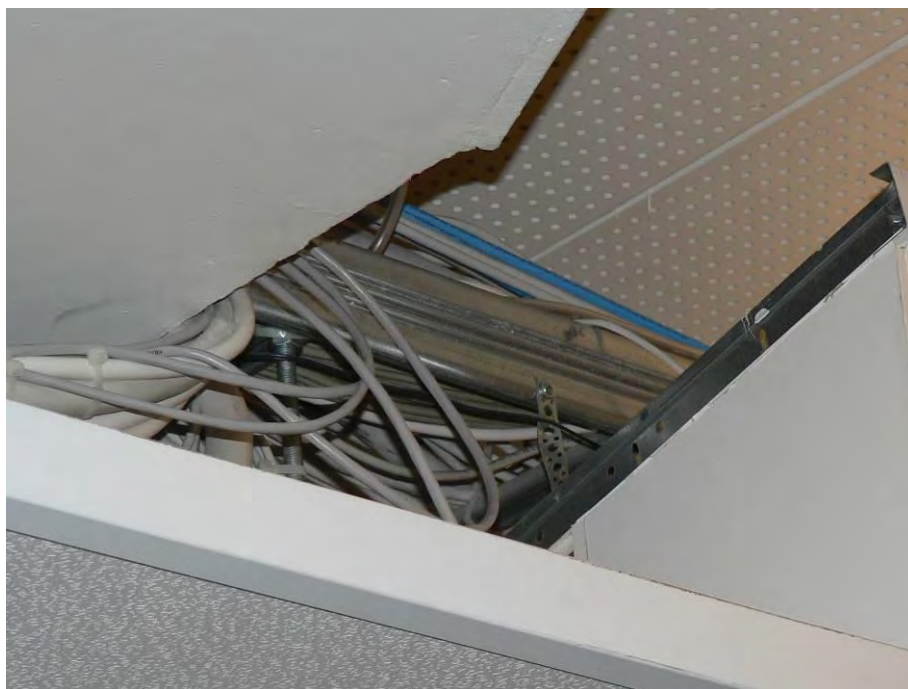
S-kuva 11. Yleiskuva täyteen kaapeloidusta kaapelihyllystä.

Rakennuksen teknisiin tiloihin ja käytäviin alakattojen yläpuolelle on asennettu 300...500 mm teräsrakenteiset kaapelihyllyt. Kaapelihyllyt ovat yleisesti melko täyteen kaapeloituja, eikä niissä ole juurikaan laajennusvaraa (S-kuva 11). Kaapelihyllyt ovat tyydyttävässä kunnossa, eikä niitä tarvitse uusia tarkastelujakson aikana.

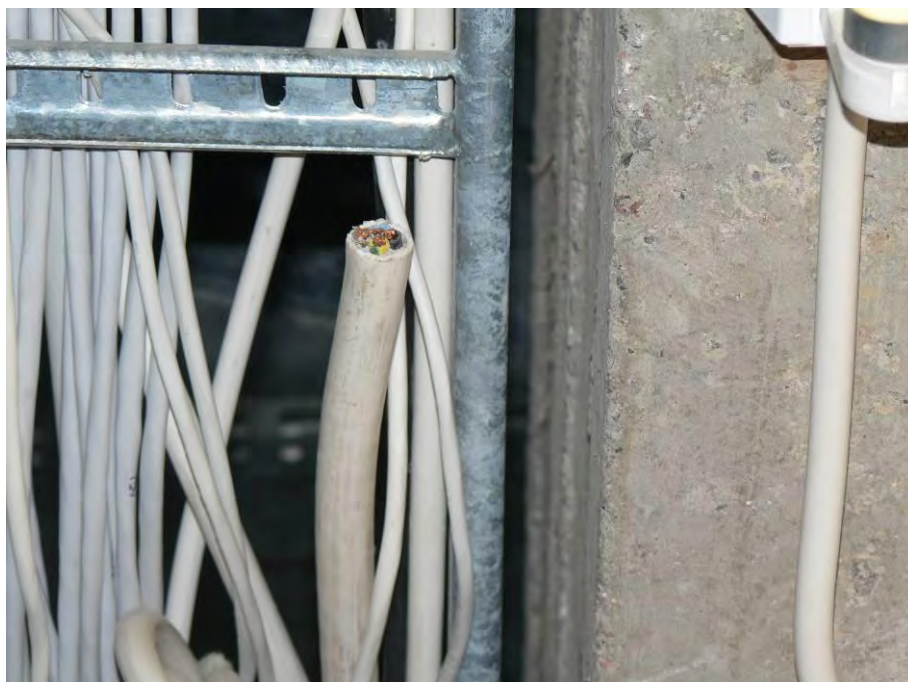
Voimaryhmäjohdot ovat MMJ-tyyppisiä kaapeleita ja MK-johtimia. IV-koneille on asennettu tahattoman käynnistytksen estävät turvakytkimet koneiden läheisyyteen. IV-kanaviin asennetuissa otsonaattoreissa on jatkoroikkavirityksiä, jotka ovat suositeltavaa korvata kiinteästi asennetuilla kaapeloinneilla. TK1 konehuoneessa on avoin kaapeli, joka on suositeltavaa poistaa tai päättää jakorasiaan (S-kuva 13). Ilmanvaihtokoneille on asennettu hätäseispainike pelastuslaitoksen hyökkäysreitille länsipuolen tuulikaappiin. Pääkeskushuoneeseen asennetussa rasvakaivon hälyttimessä palaa merkkivalo RASVATILA TÄYNNÄ.

S-kuva 13. TK1 konehuoneessa sijaitseva avoin kaapeli.

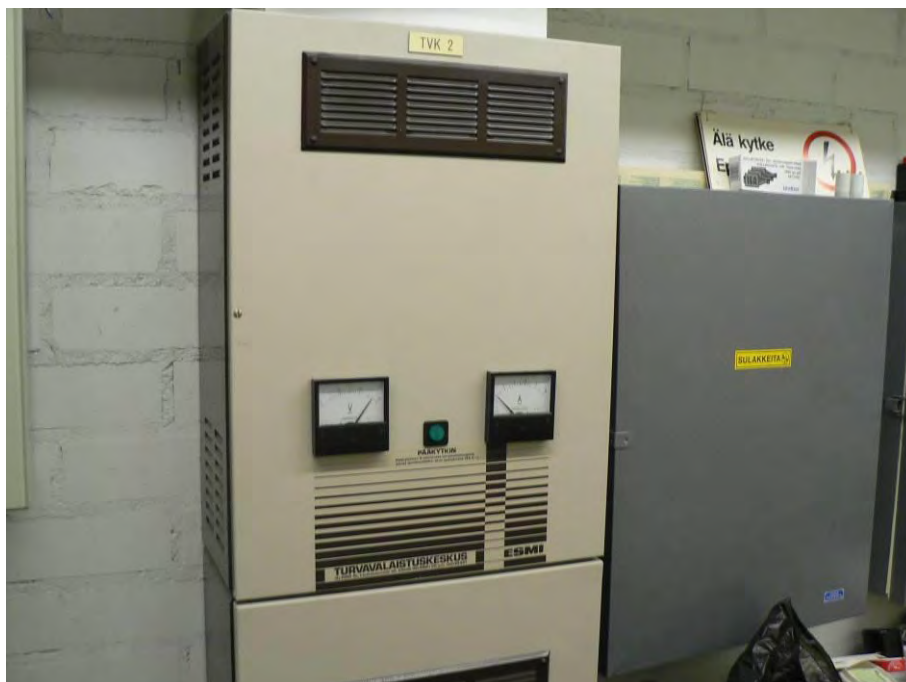
S-kuva 18. Pääkeskushuoneeseen asennettu turvavalaistuskeskus.

Rakennuksessa on 2 turvavalaistuskeskusta, joista TVK1 on asennettu pohjakellarikerrokseen ja TVK2 on asennettu pääkeskushuoneeseen (S-kuva 18). Molemmat keskukset ovat vuonna 1987 asennettuja. Turvavalaistuskeskusten yhteydestä ei löytynyt päiväkirjaa, johon on päivätty järjestelmän testaukset. Vuonna 1987 asennetut merkkivalaisimet ovat huonossa kunnossa olevia hehkulamppuvalaisimia, joista osa oli kiinteistökierröksen aikana pimeänä (S-kuva 19). Vuonna 2009 asennetut merkkivalaisimet ovat tyydyttävässä/hyvässä kunnossa olevia LED-valaisimia. Vanhimmat hehkulamput varustetut valaisimet on suositeltavaa uusiksi niiden pitkäikäisyyden vuoksi. Sisäasianministeriön asetus 805/2005 edellyttää turvavalaistusjärjestelmälle laadittavaksi kunnossapito-ohjelman, jossa selostetaan tarvittavat huoltotoimenpiteet ja testaukset.

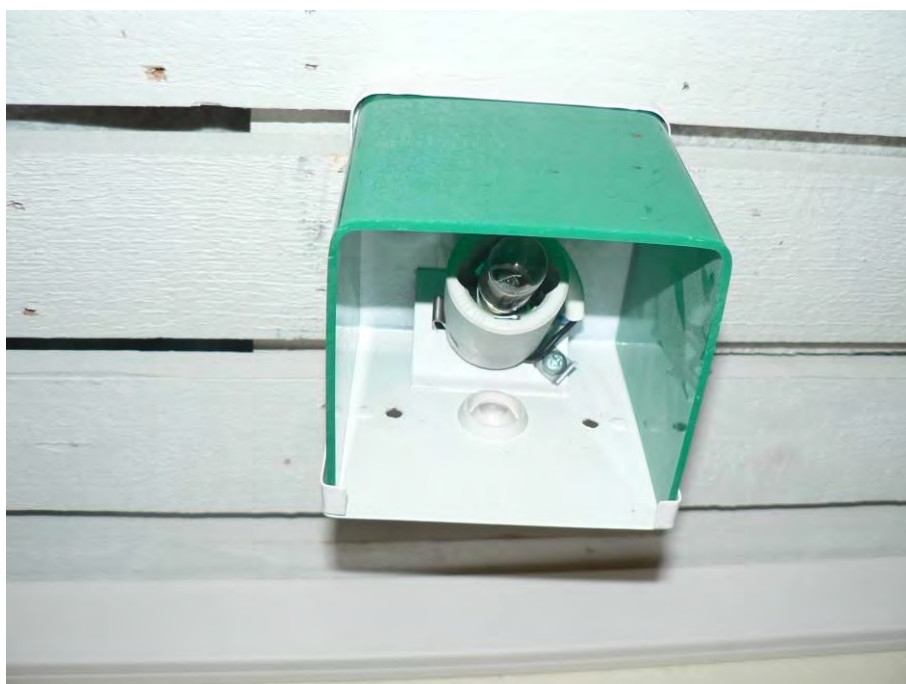
S-kuva 19. Pimeä merkkivalaisin.

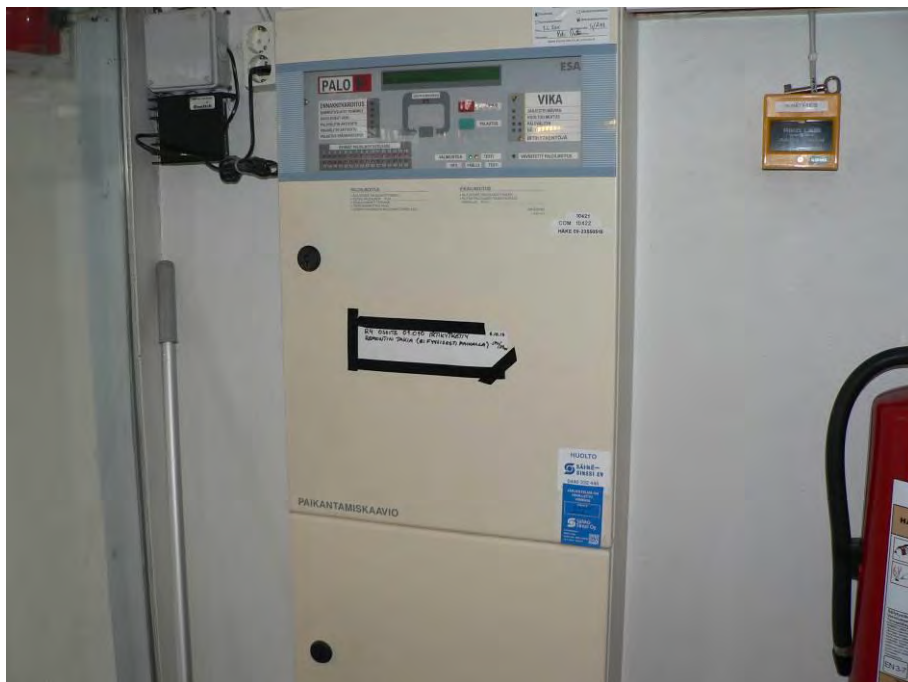
S-kuva 22. Paloilmoitinkeskus.

Rakennuksessa on vuonna 2009 osittain uusittu hätäkeskukseen liitetty Esmi Oy:n valmistama osoitteellinen paloilmoitinjärjestelmä. Paloilmoitinkeskus on asennettu pelastuslaitoksen hyökkäysreitille länsipuolen sisäänkäynnin tuulikaappiin (S-kuva 22). Opettajien huoneessa on paloilmoittimen tarkkailutaulu. Savu- ja lämpöilmaisimien kaapelointi on tehty KLMA-kaapeleilla aikaisemmin asennettuun suursilmukkaan. Palo-ovien yhteyteen on asennettu laukaisukeskus, joka sulkee palo-ovet tulipalon aikana. Paloilmoitinjärjestelmän määräaikaistarkastus on tehty 3.6.2015. Paloilmoitinjärjestelmä on tyydyttävässä kunnossa, mutta varaosien saatavuudesta ei ole varmuutta.
