## SISÄILMATEKNINEN KUNTOTUTKIMUSRAPORTTI

### Mäntynummen peruskoulu

### **Lohjan kaupunki**

23.5.2018

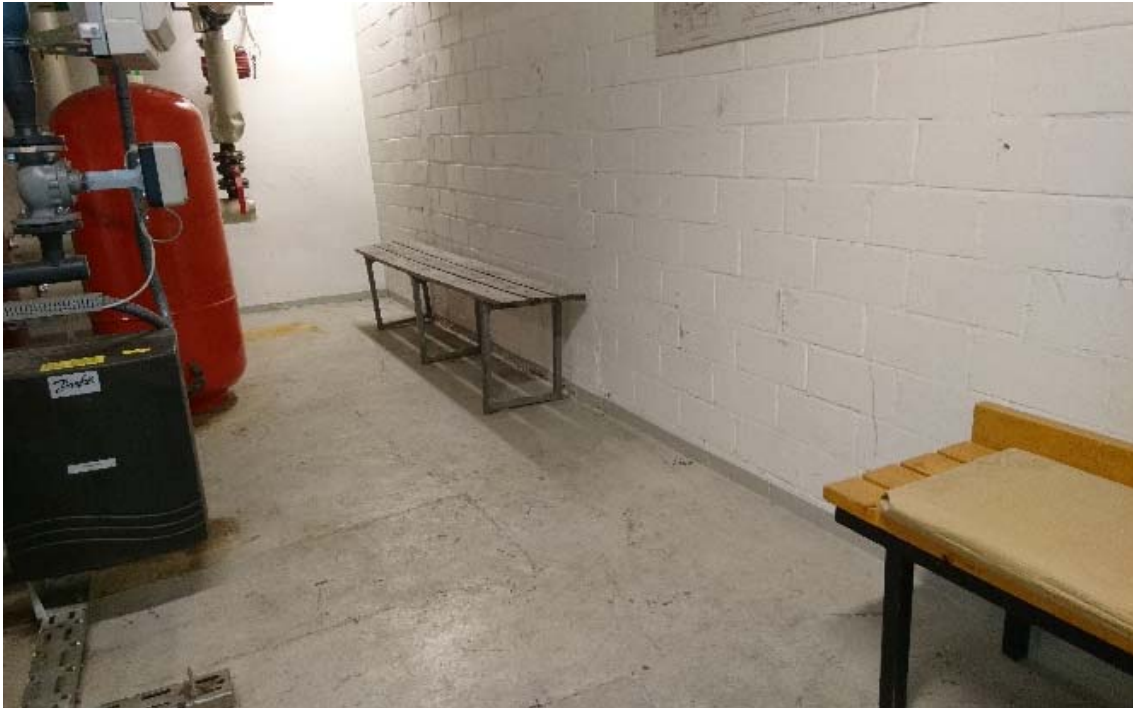
Teknisen tilan kuorimuurauksen takana todettiin muista tiloista poiketen olevan eristeenä mineraalivilla (50 mm) sekä bitumisively (10 mm). Mineraalivillasta otetussa näytteessä N20 ei todettu viitettä mikrobivauriosta. Bitumisivelyssä ei todettu korkeita pitoisuuksia PAH-yhdisteitä (PAH1).

Kuva 27. Tekniikka 014 tilan maanvastainen seinä

Teknisen tilan puolella vaikuttaa siltä, että paksu bitumisivelykerros on hidastanut kosteuden siirtymistä mineraalivillaan ja näin ollen suojellut villaa mikrobivaurioilta. Myös teknisen tilan maanvastaisten seinien rakenne on kuitenkin riskirakenne, tosin tila on toissijainen.

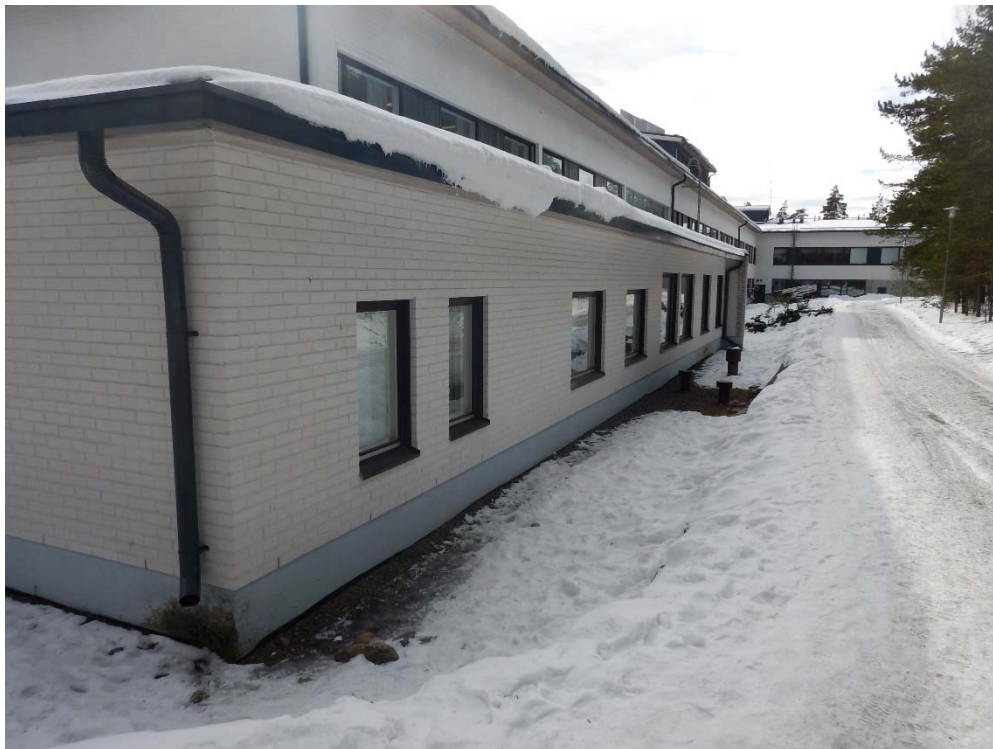
Ruokasalin laajennuksen ulkoseinärakenteeseen tehtiin kaksi rakenneavausta ruokasaliin 170 ja jakelukeittiöön 171. Avauksista otettiin mineraalivillalämmöneristeestä kaksi materiaalinäytettä mikrobiviljelyä varten. Ruokasalista seinän alaosasta otetussa näytteessä N25 ei ollut viitettä mikrobivauriosta. Jakelukeittiöstä, keskeltä seinää otetussa näytteessä N24 oli lievä viite vauriosta.

Kuva 37. Laajennuksen ulkoseinä.

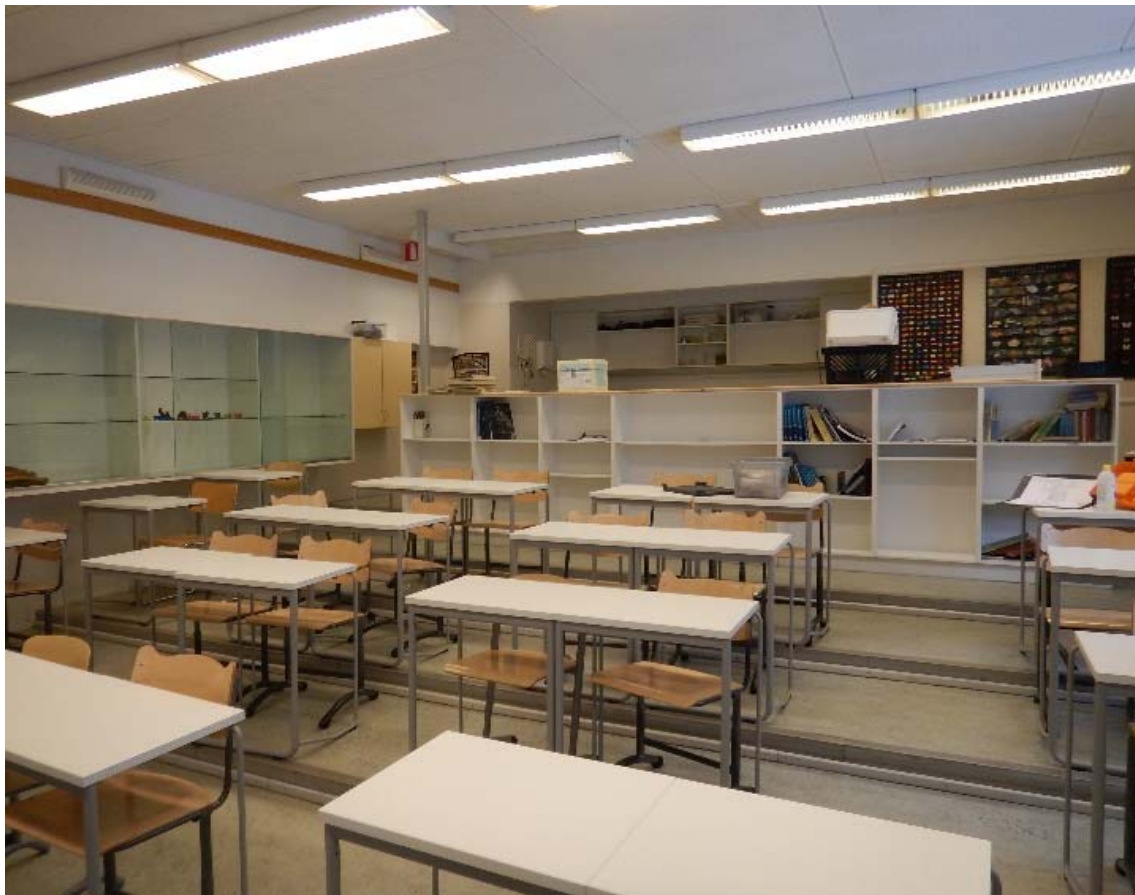
Välipohjan (2.kerroksen) päällysteitä oli paikoitellen uusittu ja rakenne vaikutti aistinvaraisesti hyväkuntoiselta. Luokkatilan 204.1 lattian päälle on rakennettu auditoriomainen porrask rakenne, jossa betoniportaat on valettu puisten apurunkojen päälle. Portaiden alapuolella on tuulettumaton tyhjä tila.

Kuva 46. Luokkatilan 204.1 lattia on rakennettu auditoriomaisesti nousevaksi. Lattiabetoni valettu puisten apurunkojen päälle.

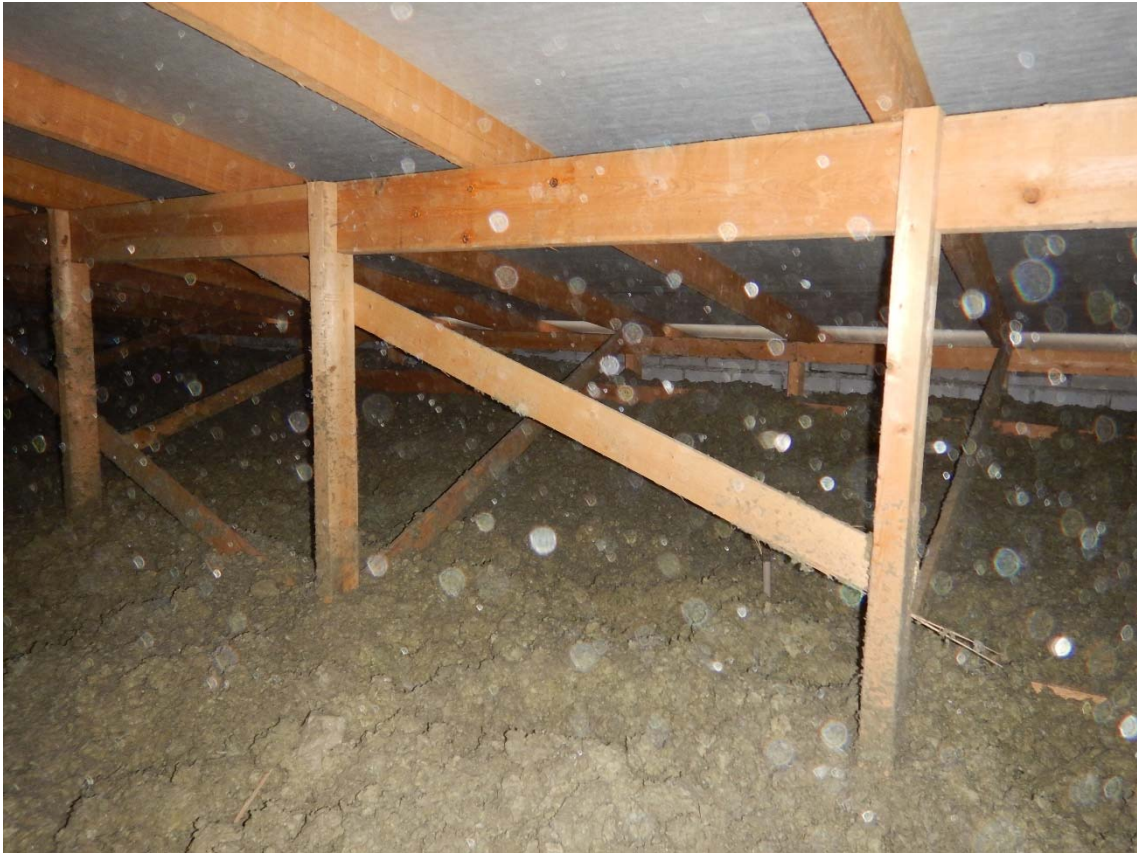
Yläpohjan kunto vaikutti aistinvaraisesti hyvältä. Yläpohjan rakenneavausten yhteydessä huomattiin, että vanha kevytbetonieriste oli jätetty rakenteen sisään yläpohjan muutostöiden yhteydessä. Kevytbetonista otettiin neljä materiaalinäytettä mikrobi-analyysiä varten: YP1, YP2, YP3 ja YP4. Näytteissä ei ollut viitettä mikrobivauriosta. Lisäksi otettiin yksi näyte puhallusvillasta (N1/yp). Näytteessä ei ollut viitettä vauriosta.

Kuva 51. Yläpohjan kunto vaikutti aistinvaraisesti hyvältä.

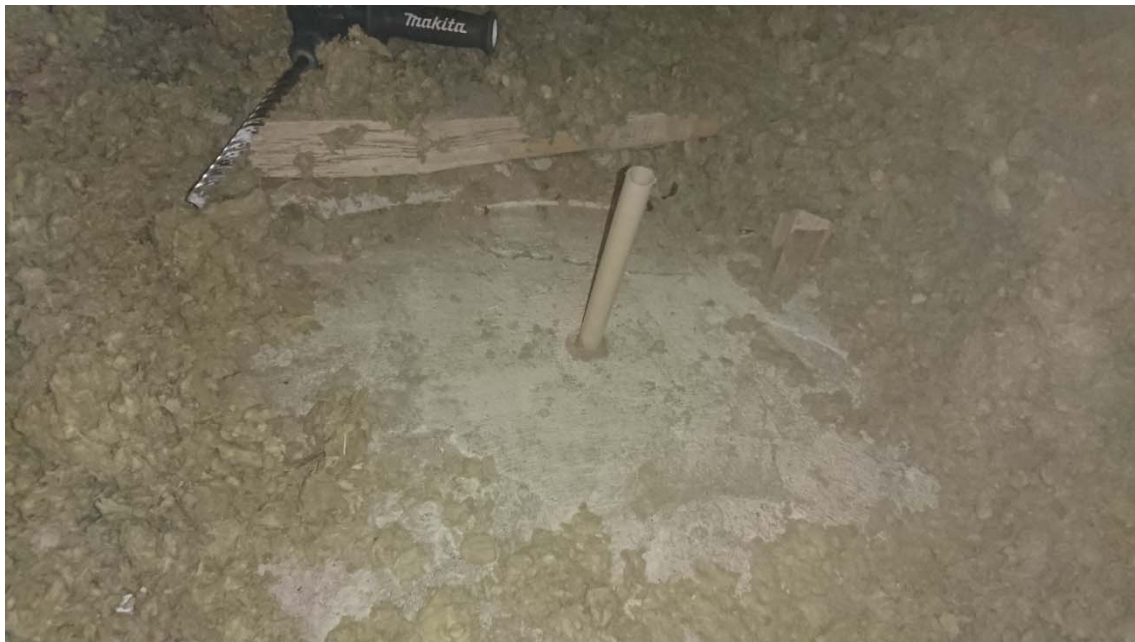
Kuva 53. Vanhaan eristetilaan oli tehty ilmeisesti kosteusmittauksia aikaisemmin.

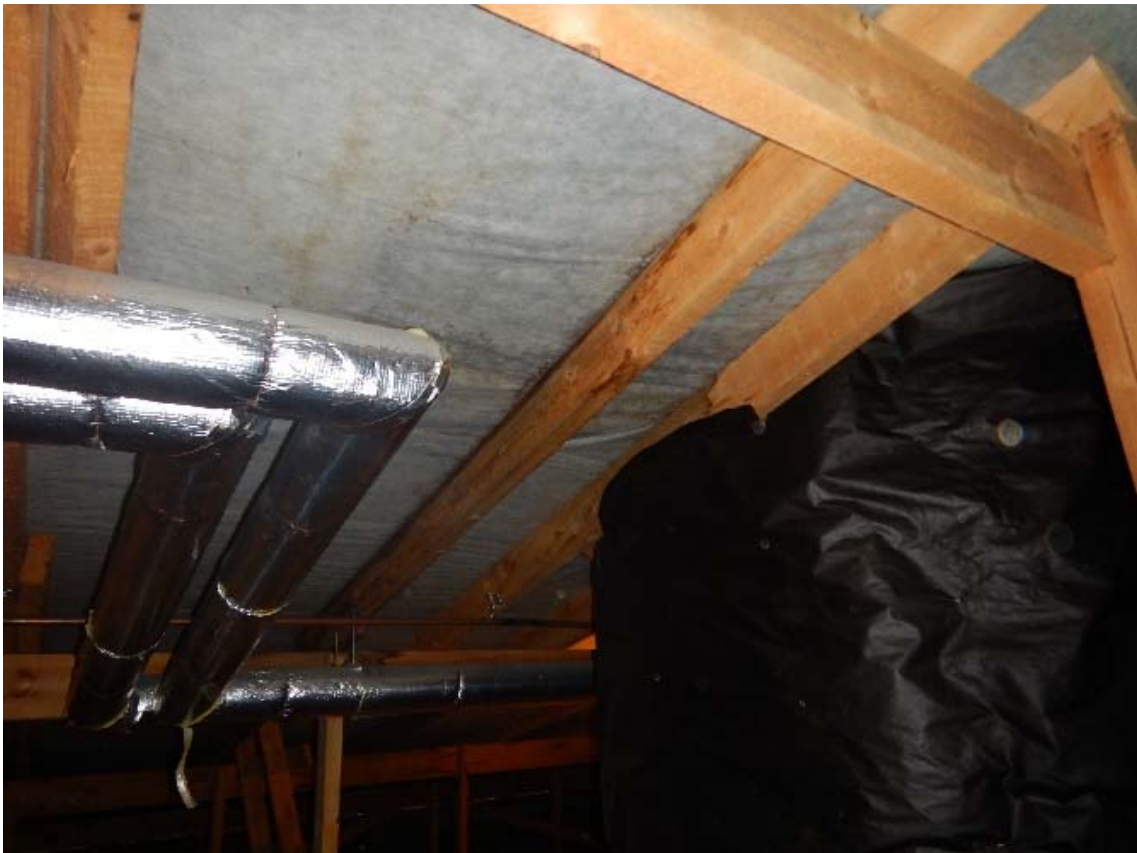
Kuva 55. Valokuilujen eristeenä mineraalivillaa ja vuoraus tervapaperilla.

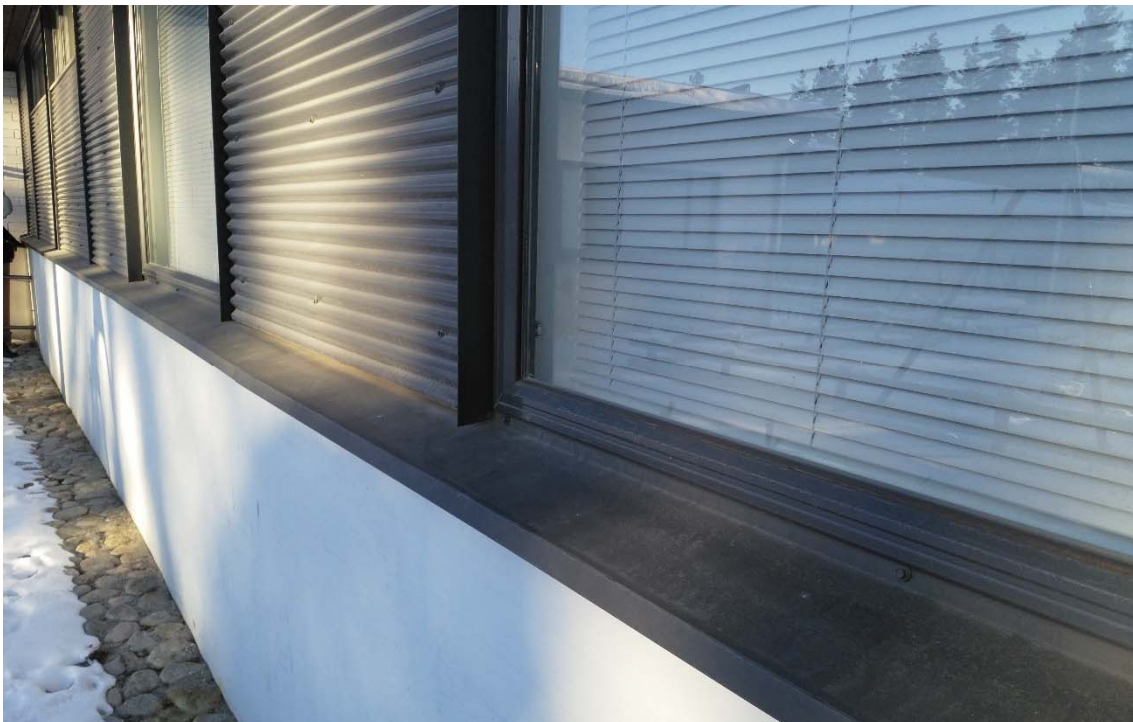
Kuva 60. Etupihan uusittujen ikkunoiden peltien kallistukset olivat riittävät.

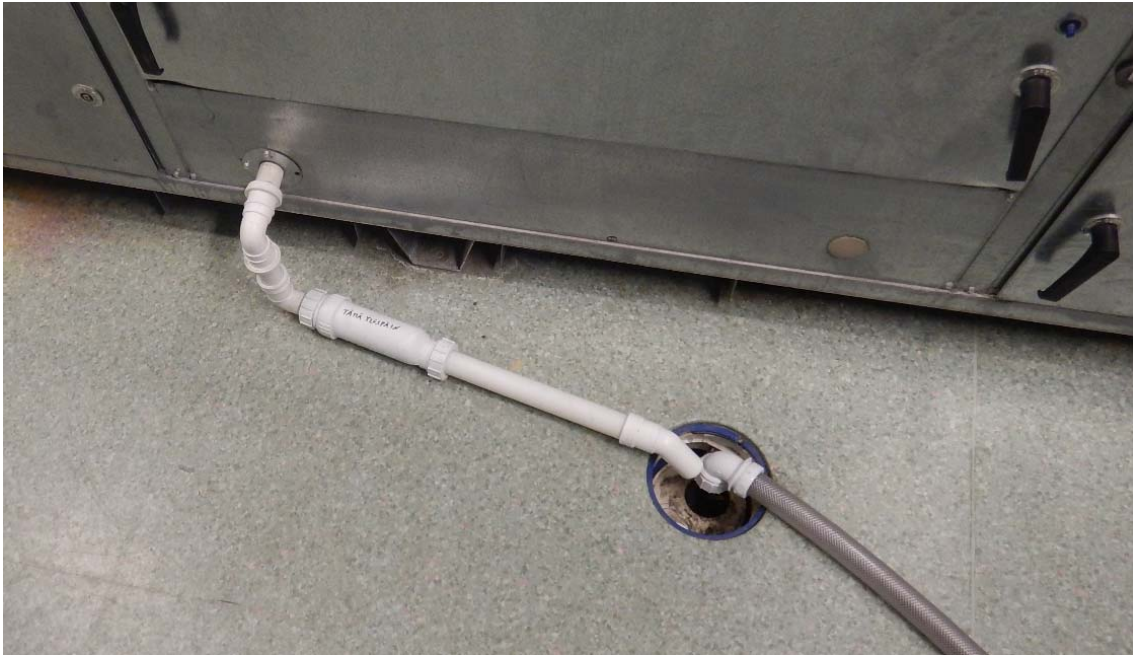
IV-koneen suodattimet oli viimeksi vaihdettu 30.6.2017. Ilmanvaihtokoneen tuloilmakammioon pääsi lunta.

Kuva 63. IV-koneen kondenssivedet oli johdettu oikeaoppisesti lattiakaivoon.
