## TUTKIMUSSELOSTUS

Vieremän päiväkoti

Rakenne- ja sisäilmatutkimukset

24.3.2017

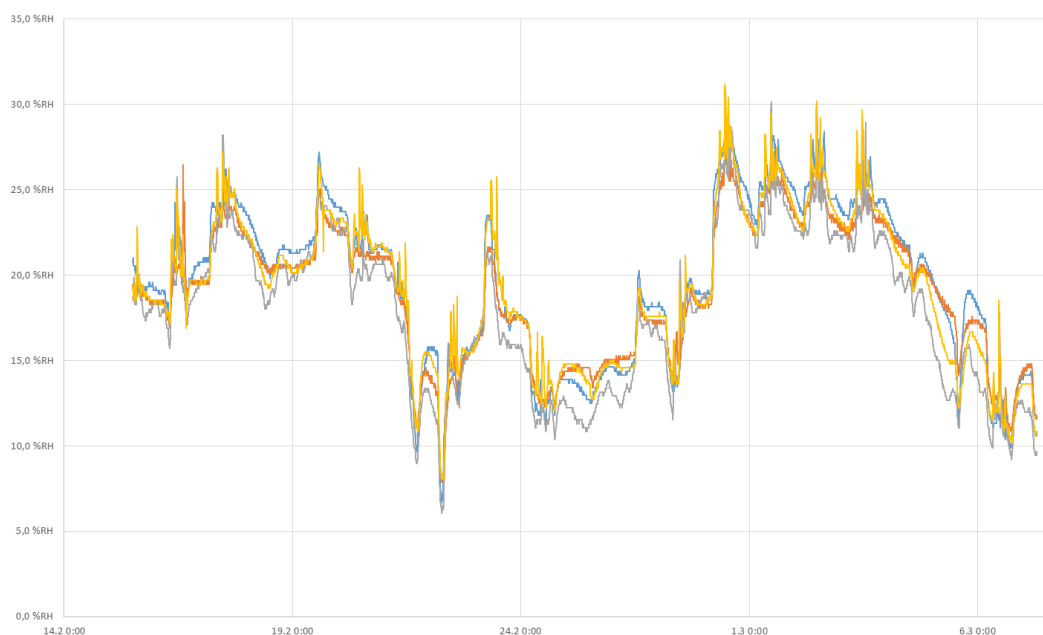
Kuvaaja 3. Sisäilman suhteellisen kosteuden mittaustulokset huonetiloittain.

Kaikissa tutkituissa tiloissa muuttui sisäilman suhteellinen kosteus samanaikaisesti ja yhtä suurina muutoksina. Sisäilman suhteelliseen kosteuteen vaikuttaa suoraan ulkoilman lämpötila ja kosteusolosuhteet. Talvikaudella sisäilman suhteellinen kosteus on alahainen.

Mittauksissa suhteellinen kosteus vaihteli välillä 18 – 31 RH %.
