## RAPORTTI SISÄILMATUTKIMUKSISTA

Helsingiuksentie 56  
08700 Lohja

Järnefeltin koulu, H-osa  
Helsingiuksentie 56, 08700 Lohja  
H-osa on valmistunut vuonna 2006.

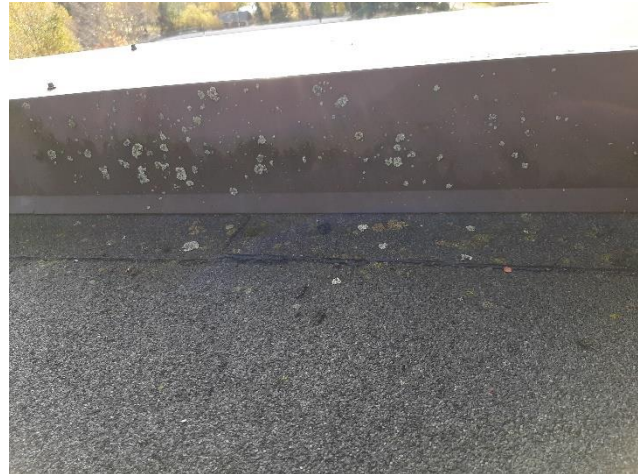
Kuva 13. Kermin ylösnosto räystäällä on suojattu pellillä.

Nähdyn perusteella vesikate on ainakin vielä melko hyvässä kunnossa, mutta paikoitellen katteen ja peltien pinnassa oli havaittavissa voimakasta sammaloitumista. Yleensä sammalta esiintyy kohdissa, jotka ovat pitkiä aikoja kosteita muiden pintojen ollessa jo kuivia sateen jäljiltä. Lisäksi alueet, joille kerääntyy helposti orgaanista jätettä, ovat helpommin sammaloituvia kohtia vesikatolla. Kermikattopinnalla sammaleen juuristo tunkeutuu rakenteeseen heikentäen kermin rakennetta ja kerrosten tartuntaa toisiinsa. Pahimmillaan sammaleen juuristo voi aiheuttaa vesikatteen vuodon yläpohjan rakenteeseen.

Levän ja sammaleen poisto kattopinnalta tapahtuu helpoimmin käyttämällä biohajoavia, sammaleen poistoon tarkoitettuja myrkkyyä. Myrkkyyä käytettäessä on kuitenkin syytä varmistaa katemateriaalin valmistajan suositus käytettävästä myrkystä. Myrkyn levitys suoritetaan myrkyn valmistajan ohjeiden mukaan. Sammaleen poisto mekaanisesti on myös mahdollista, mutta tällöin työ on suoritettava varoen esim. jäykkäjouhista harjaa käyttäen, jotta kermikatteen pinta ei vaurioidu.

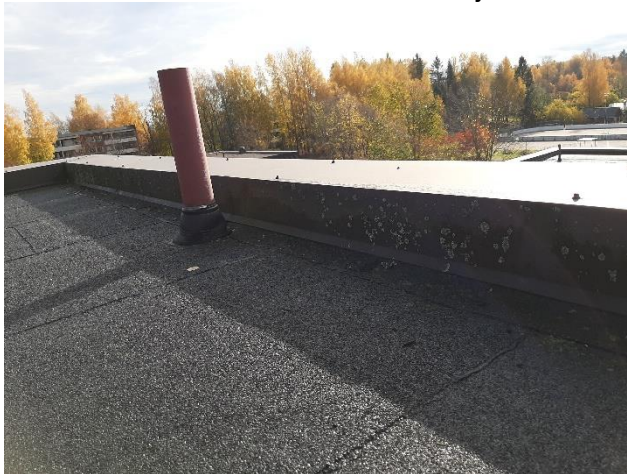
Tiivisteiden kuntoa on seurattava aina vesikaton kuntoa tarkastettaessa ja/tai kattoon siivottaessa. Aikaa myöten auringon valo aiheuttaa käytettyyn tiivisteeseen materiaaliin ikääntymistä, joka ilmenee selvimminkin kumin halkeiluna. Halkeilu johtaa tiivisteiden vuotamiseen kattorakenteeseen.

Kuva 16. Viemärituuletusputki vesikatolla.

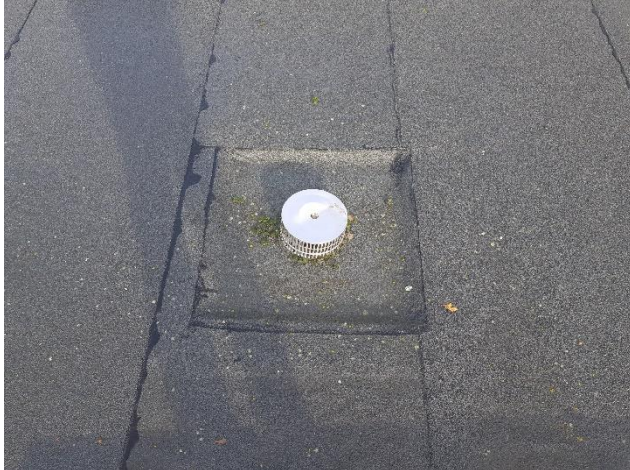
Kuva. 18 Kattokaivo sijaitsee syvennyksessä. Kaivo on varustettu lehtisihdillä.

Kohteen kattokaivot on varustettu lehtisihdillä, jotta viemärit eivät tukkeutuisi roskista johtuen. Jotta vesi pääsee virtaamaan kattokaivoon vapaasti, tulee kattokaivot ja niiden ympäristöt siivota keväisin ja syksyisin roskista, jotka voisivat estää veden virtaamisen kaivoon. Samassa yhteydessä tulee puhdistaa myös kattokaivon alla liasta ja roskasta.

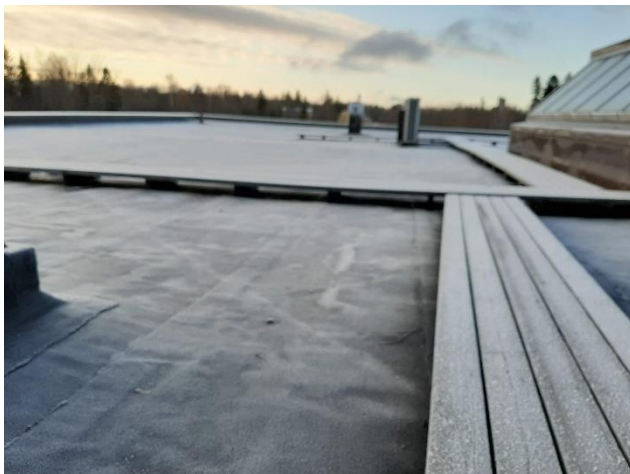
Vesikatolle on asennettu kattosillat eri huoltopisteiden välillä kulkemiseen. Kulkusillat vähentävät kulkutarvetta kerrin päällä vähentäen siten riskiä katteen pinnan rikkoutumisesta. Kun kattosillat asennetaan suoraan kattopinnan varaan, tulee kattosillan tukien alle asentaa ylimääräinen kermikerros irralleen väärin päin laakerikerrokseksi. Laakerikerros tarvitaan, jotta kattosillan lämpö- ja kosteusliikkeet eivät riko kattopintaa kattosillan tukien alta. Kohteesta laakerikerros näyttäisi puuttuvan kokonaan.

Kuva 20. Kattosiltaa vesikatolla.

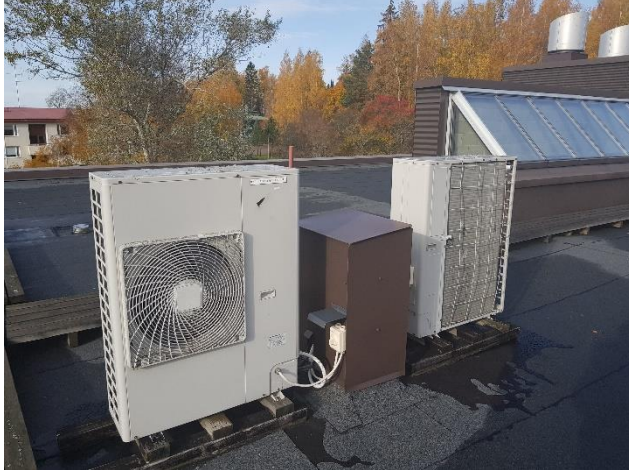
Kohteen kattopinnalle on asennettu sisäilman jäähdyttimien ulkoyksiköitä. Lauhduttimien palvelualue ei ole tiedossa. Lauhduttimien kylmäaineputkien ja sähköjohtojen asennustyö on tehty melko

karkeasti viitaten jälkiasennukseen. Ulkoyksikköjen jalat on liimattu suoraan katon pintaan kuumalla bitumilla. Yleensä tämän tyyppiset lauhduttimet asennetaan laakerikerroksen (kermi väärin päin jalakojen alla) varaan. Tässä kohteessa on ilmeisesti pelätty ulkoilmayksiköiden voivan kaatua tuulen voimasta, joten yksiköiden jalat on päädytty liimaamaan kiinni kattopintaan. Koska bitumissa ei ole auringolta suojaavaa kerrosta, bitumi kuivuu ja alkaa halkeilla. Jossain vaiheessa käytetty bitumiliimaus tulee irtoamaan kattopinnasta. Lauhdutinyksikköjen jalkojen kiinnityksen kuntoa tulee seurata huoltokäyntien yhteydessä ja tarvittaessa suorittaa korjauksia.

Kuva 23. Sisäilman lauhduttimien ulkoyksiköitä.

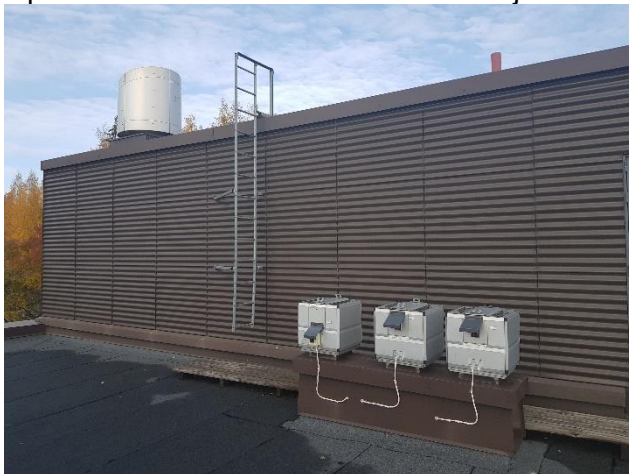
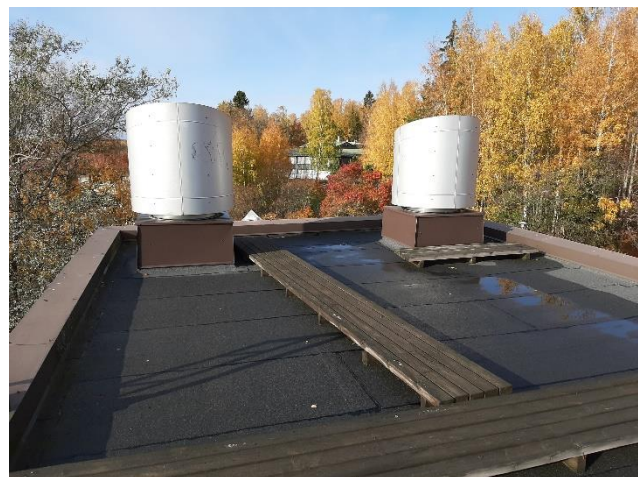
Ilmanvaihdon läpiviennit kattopinnassa on toteutettu koteloiden avulla. Kanavat tuodaan lämpöeristetyin koteloin sisällä kattopinnasta läpi ja ulos tuleva yksikkö asennetaan kotelon päälle. Kotelot ovat useimmiten rakennettu vanerista ja niiden ulkopinta on vedeneristetty kattahuovalla muun kattopinnan tapaan. Lisäksi kotelon päälle on suojaksi asennettu pellitys. Kotelon minimikorkeus on 300 mm. Jos räystäät ovat korkeat, tulisi kotelon kansi rakentaa vähintäänkin kattopinnan padotuskorkeuden yläpuolelle kattokaivon tukkeutumisesta johtuvan tulvimisen aiheuttamien vaurioiden estämiseksi.

Kuva 25. Ilmanvaihdon läpiviennit asennetaan koteloihin niin pienempien...

Kuva 26...kuin suurempienkin yksiköiden yhteydessä.

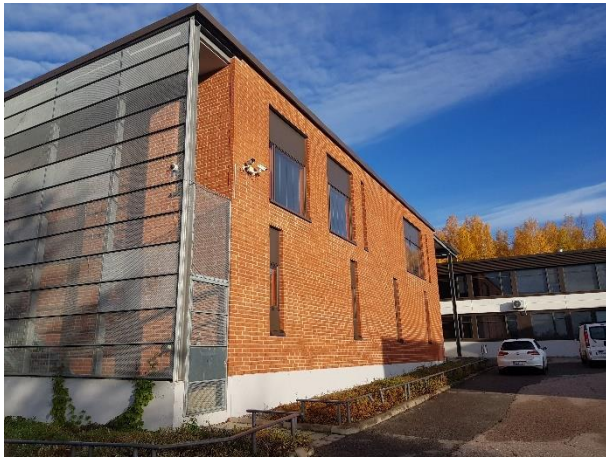
Rakennuksen piha-alueella on pihakivetystä ja asfalttia. Sokkelin vierustoilla on sorakaista, jonka jälkeen on nurmikkoalue. Rakennuksen vierustoilla ei suositella pensaiden istutuksia kolmen metrin etäisyydellä rakennuksesta. Pensaiden juuret keräävät runsaasti kosteutta. Lisäksi juuret voivat vaurioittaa salaojaputkistoa.

Salaojien tarkastuskaivoja ei havaittu piha-alueella, tarkastuskaivojen sijainti tulisi selvittää salaojapiirustuksista mahdollisia tarkastuksia varten.

Kuva 28. Rakennuksen vierustat ja piha-alue.

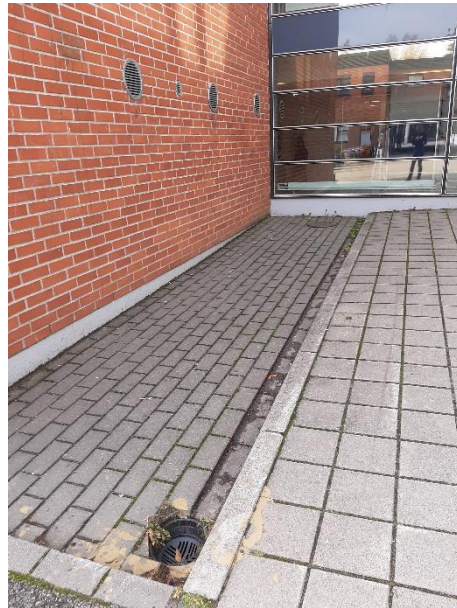
Kuva 29. Piha-alue.

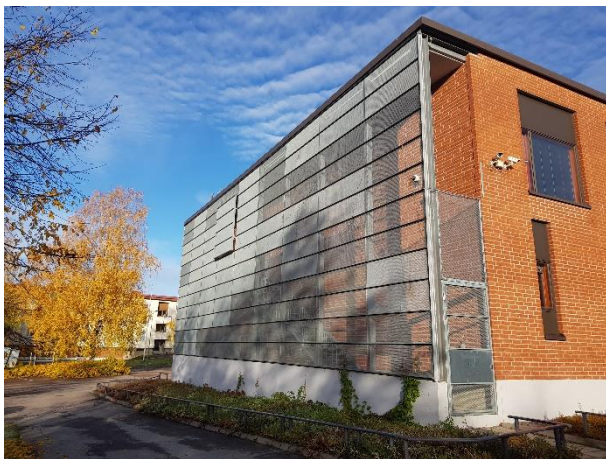
Kuva 30. Hätäpoistumisportaiden suojaseinä
