Vastaanottaja  
**Ilkka Nyman**  
**Lohjan kaupunki**

Asiakirjatyyppi  
**Raportti**

# **VIRKISTYSUIMALA NEIDONKEIDAS RAKENTEIDEN KUNTOTUTKI- MUS**

| Kuvaus | <b>Altaiden betonirakenteiden, roiskevesialueen betonipilarien, yläpohjan kerto- ja liimapuorakenteiden ja yläpohjan tiiveyden kuntotutkimusraportti</b> |

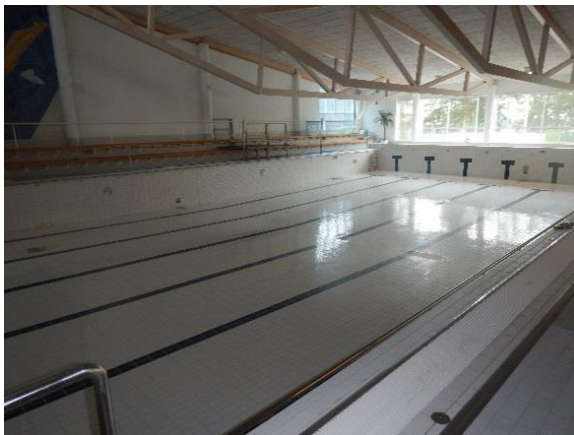
Kuva 3.2 Kuntouintiallas

Tutkimushetkellä allas oli tyhjä ja puhdas. Allas on laatoitettu valkoisilla ja sinisillä 20x10 cm<sup>2</sup> koksilla klinkkerilaatoilla (kuva 3.2, kuva 3.3). Allas syvenee keskelle ja sen pitkällä sivuilla on loiskekourut. Terapia-altaan puoleisessa päädyssä on teräksiset hyppyalustat ja pitkällä sivulla toisessa päässä portaat.

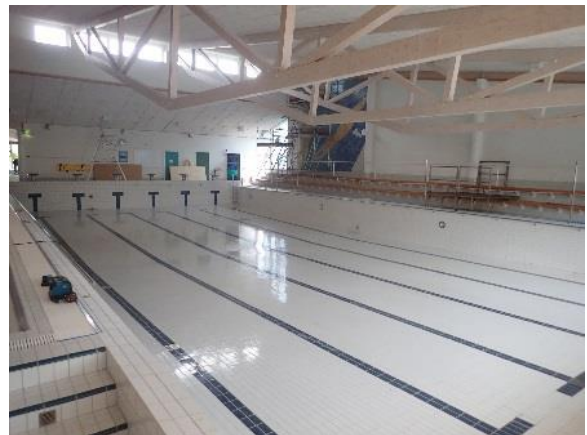
Kuva 3.3 Kuntouintiallas

Keraamisissa laatoissa havaittiin säröilyä lasituksessa lähes kaikissa vedenpinnan alapuolisissa laatoissa ja osittain vedenpinnan yläpuolisissa. Säröily on havaittavissa siihen kertyvän lian johdosta ja osan säröilystä tuntee kynnellä raaputtamalla (kuva 3.3). Altaan teräsosien (tikkaat, lamput, köysitolppien holkit) kiinnityskohdissa havaittiin paikoittain ruostevärjäytymiä (kuva 3.3).

Molemmilla puolilla allasta loiskekourujen pohjissa havaittiin koko altaan mittaiset pitkittäiset halkeamat, leveydeltään luokka 1-3 mm (kuva 3.3). Halkeaman kohdalla ei havaittu kosteus- tai vuotojälkiä kellarissa. Halkeamat ovat havaintojen perusteella loiskekourun kallistusvalussa. Loiskekouruun kiinnitettyjen köysikaiteiden kohdalla havaittiin haljennut laatta (kuva 3.3).

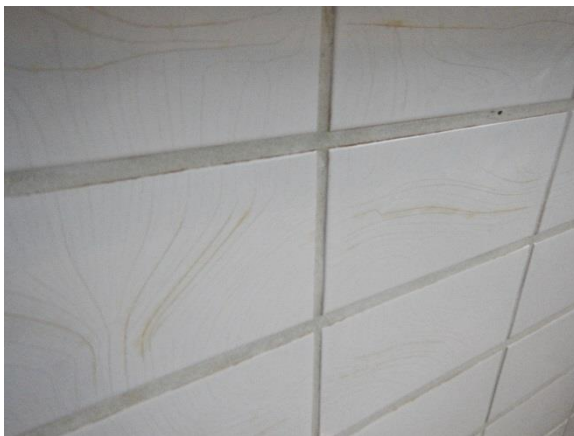
Kuva 3.4 Säröilyä laatoituksessa

Altaan laattojen pinnat ovat säröilleet todennäköisesti soveltumattoman laatta-/lasitustyyppin johdosta, mutta betonin kutistuminen on saattanut aiheuttaa pakkovoimia laatoille puristaen niitä voimakkaammin toisiaan ja saumalaastia vasten. Loiskekourujen pohjalla olevat halkeamat ovat arviolta vain kallistusvalussa. Altaissa ei havaittu säröilyä ja loiskekourun halkeamien lisäksi toimintaa tai puhdistusta haittaavia vaurioita.

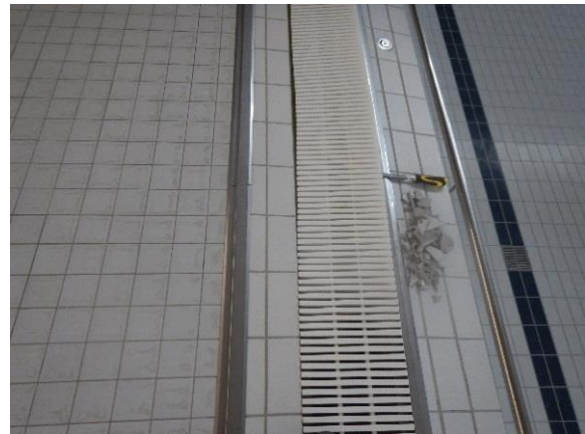
Altaan vieressä on liikuntasauvoja, joiden kohdalla havaittiin vuotojälkiä kellarissa (kuva 3.). Märkäkahvion puoleisen loiskekourun ja välipohjan liitoskohdassa on peltilista, joka ei ollut tiivis laattojen ja pellin väliltä (kuva 3.)

**Kuva 3.9 Peltilista, jota ei oltu tiivistetty**

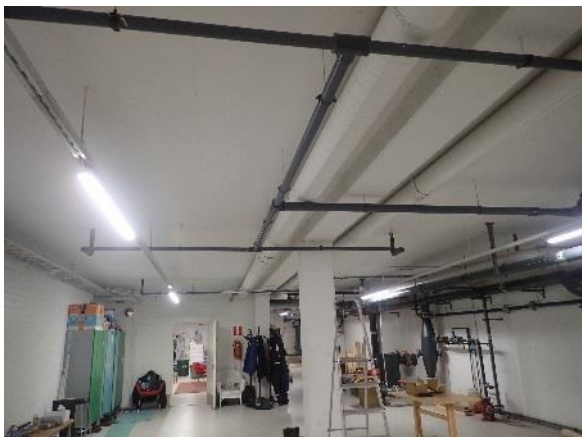
Kuntoaltaan alapuolella oleva kellari oli tilava ja altaan rakenteet voitiin tarkastella kattavasti, lukuun ottamatta huuhtelu- ja tasausaltaiden aluetta (kuva 3.). Altaan pohjalaatan alapinnassa havaittiin pääosin palkkeihin nähden kohtisuoria halkeamia, mutta myös 45° kulmassa olevia ja yhdensuuntaisia halkeamia. Halkeamat olivat leveydeltään 0,1...0,2 mm ja leveimmät sijaitsivat laattassa pääosin palkkien jännevälän keskialueilla. Yhdessä pilarivälissä havaittiin 0,25...0,3 mm leveä halkeama (kuva 3.). Altaan alapohjan halkeamissa ei havaittu kosteus- tai vuotojälkiä.

**Kuva 3.10 Yleiskuva kellarista kuntouintialtaan alapuolelta**

Altaan alapohjan alapinnassa havaittiin halkeamia, mutta ei kosteusjälkiä niiden kohdalla. Halkeamat ovat arviolta kutistumasta tai rakenteen kuormituksen aiheuttamasta taipumasta johtuvia. Altaiden ympärillä välipohjan liikuntasauomoissa ja liitoskohdissa havaittiin valumajälkiä ja vesivuotoa. Vuotokohdissa ei havaittu rakenteissa merkittäviä vaurioita, mutta IV-kanavissa oli korroosiota. Jatkossa raudotteiden korrosio ja betonin rapautuminen vuotokohdissa on mahdollista, mikä aiheuttaa betonin lohkeamista ja pahimassa tapauksessa tapaturmavaaran alapuolella oleville sekä vaikeuttaa vuotokohtien korjausta.

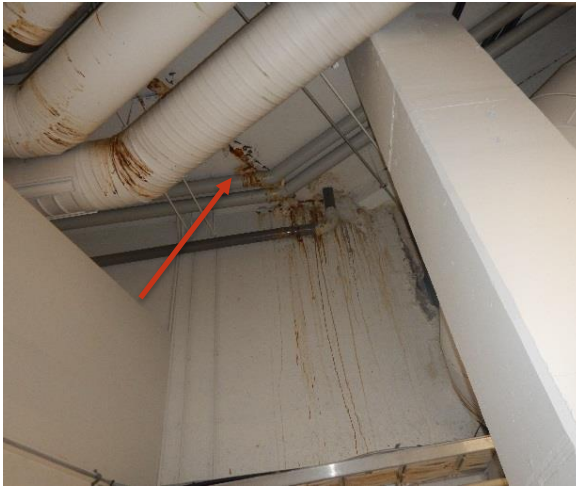
Altaan päätyjen konsolien/loiskekourujen ja välipohjan liitoskohdissa havaittiin vähäisiä valuma- jälkiä huuhtelu- ja tasausaltaiden kohdalla, ulkoseinän päädyssä ja huoltomiesten taukotilan vie- ressä. Terapia-altaan ja altaan portaiden lähetyvillä olevissa liikuntasaumoissa havaittiin valuma- ja vuotojälkiä välipohjan liikuntasaumojen kohdilla. Kyseisiä kohtia on injektoitu ja jäljistä oli haastava erottaa, mitkä vuodot olivat edelleen aktiivisia (kuva 3.). Liikuntasaumojen alapuolelle on IV-putkia, joista yksi suuri huuhtelu- ja tasausaltaiden lähellä oli ruostunut pahasti.

**Kuva 3.12 Vuotojälkiä injektoidussa liikunta- saumassa, jonka alla IV-putkia**

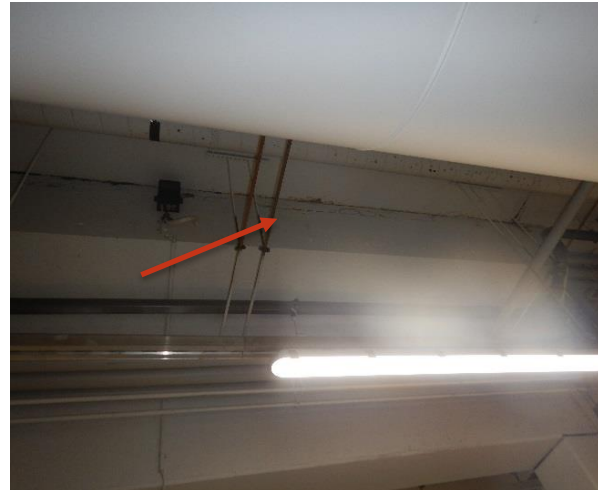
Altaan reunakonsolin nurkissa havaittiin juotosvalua, portaiden päädyssä valusauma ja reunakon- solin yläreunassa lohkeama (kuva 3., kuva 3. ja kuva 3.). Kyseisiä paikkoja ei päästy tarkastele- maan läheltä, mutta ne vaikuttivat valutekniikasta johtuneilta tai jo työmaa-aikana paikatuilta.

**Kuva 3.13 Lohkeama reunakonsolin yläosassa**

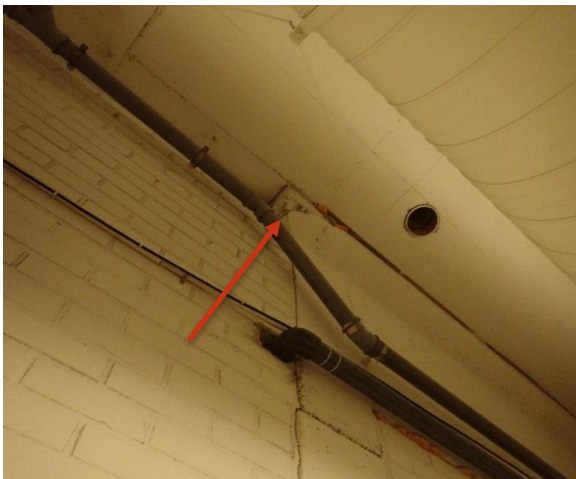
**Kuva 3.14 Kuntoaltaan reunakonsoli tuloilmakäy- tävästä kuvattuna, nurkassa paikkausjälki**

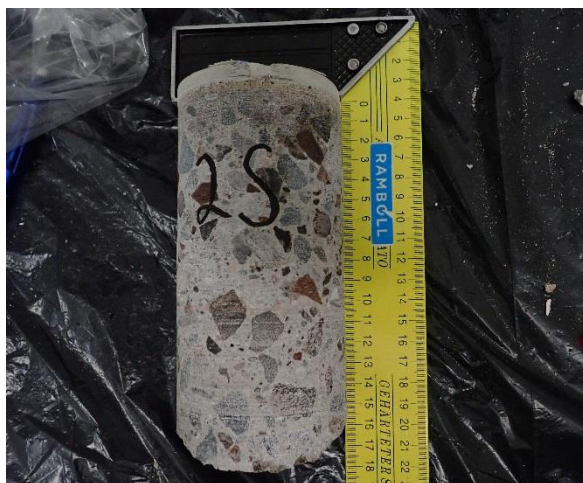
Altaan seinistä otettujen näytteiden havaintojen perusteella altaan seinärakenne koostuu klinkkerilaatasta, kiinnityslaastista ja runkobetonista (kuva 3.). Pohjalaatan rakenne on klinkkerilaatta, kiinnityslaasti ja runkobetoni (kuva 3.).

Kuva 3.16 Näyte KU-2S altaan sisäseinästä, ei vedeneristetty

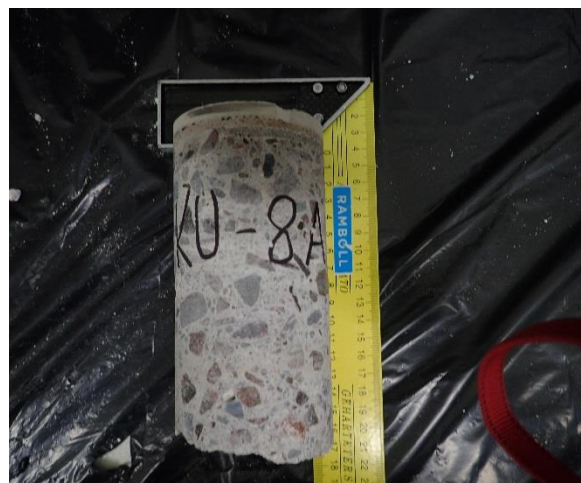
Kuva 3.17 Näyte KU-8A altaan alapohjan yläpinnasta

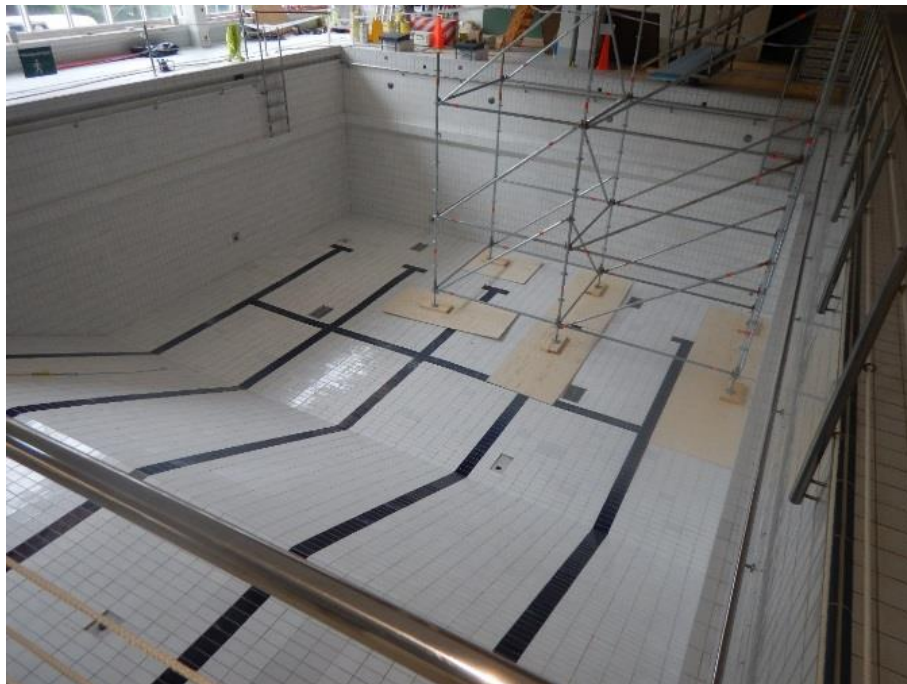
Tutkimushetkellä allas oli tyhjä ja puhdas (kuva 4.4), mutta telineiden suojalevyjen alapuolelta alapohja ei ollut näkyvissä. Allas on laatoitettu 20x10 cm<sup>2</sup> kokoisilla laatoilla. Altaan alapohjalaattoja on uusittu joitakin kymmeniä. Altaan pohjalla havaittiin pienellä alueella mekaanisesta rasi-  
tuksesta johtuvaa pinnan kulumaa ja naarmuja, mikä on arviolta syntynyt uppopumpusta.

**Kuva 4.4 Yleiskuva toiminta-altaasta**

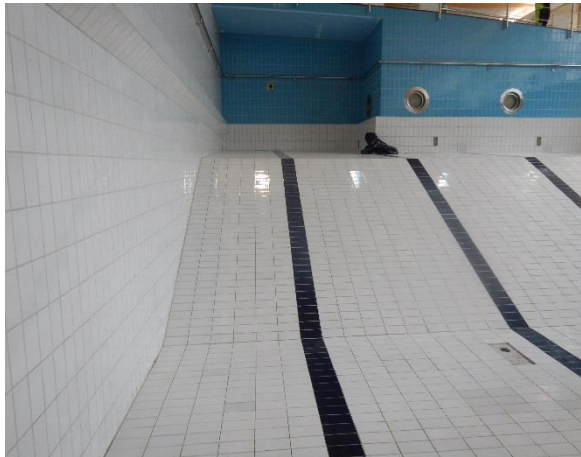
**Kuva 4.7 Altaan syvän päädyn lattiassa yksittäisiä laattoja vaihdettu, takana kulkusilta**

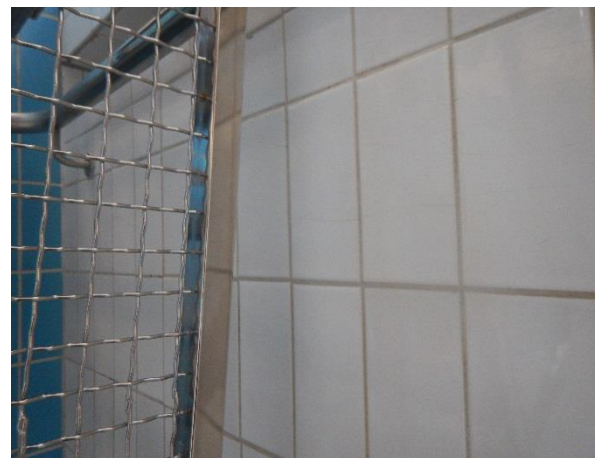
Loiskekourun vedenpoistoputkia on muutettu ottamalla joitakin pois käytöstä (kuva 4.9). Toiminta-altaan matalassa päässä olevan allastikkaiden reunaan on asennettu kehystetty teräsverkko esteeksi tikkaiden taakse. Verkossa ja kehyksen/seinän välissä on kiinnijäämisen mahdollisuus, mikä aiheuttaa turvallisuusriskin käyttäjille (kuva 4.4).

**Kuva 4.10 Suojaverkko matalan päädyn tikkaiden kohdalla (kiinnijäämisen mahdollisuus)**

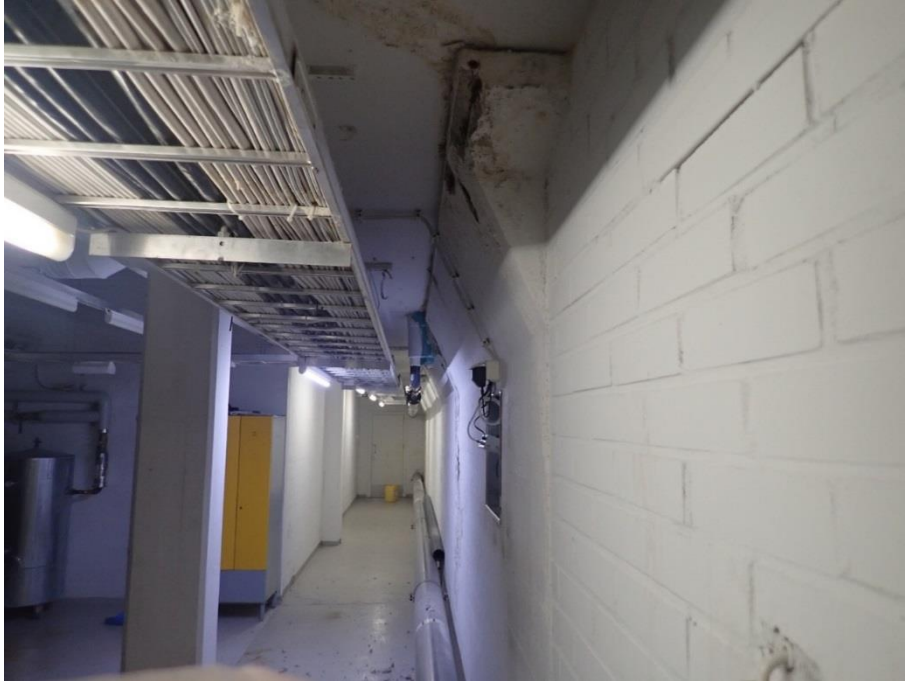
Toiminta-altaan huoltokäytävät olivat lämpimiä ja alapohjassa on betonilattia (kuva 4.11). Altaan syvässä päässä oli varastotila ja hyllyjä, joka esti seinän tarkastelun yläosaa lukuun ottamatta. Altaan seinässä ja konsolissa havaittiin vuotojälkiä, terästen pitkälle edennyttä korroosiota ja betonin rapautumaa sekä lohkeilua (kuva 4.12 ja kuva 4.13). Konsoleissa ja seinässä havaittiin korroosiota ja lohkeilua useiden kaivojen kohdalla. Konsoleissa vakavia vaurioita havaittiin lisäksi nurkkien alueella. Tämän lisäksi seinän alaosassa (altaan lattian) tasossa havaittiin useita merkittäviä korroosio-/lohkeiluvaurioita.

**Kuva 4.11 Yleiskuva toiminta-altaan ulkopuolelta**

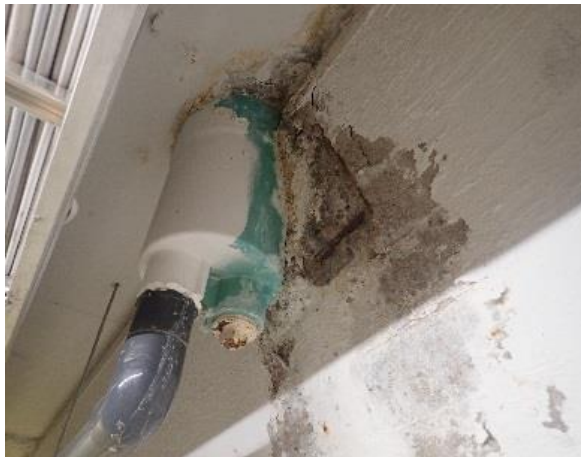
**Kuva 4.12 Vuotoa kaivon läpiviennissä**

Altaan ulkopuolella havaittiin useita vuotokohtia altaan kaivojen sekä seinäulokkeen ja välipohjan liitoksesta. Vuotokohtien kohdalla ulokkeen ja seinän ulkopinnan raudoitteet ovat ruostuneet paikoin vakavasti ja lohkaissseet betonia. Vuotokohtia ja vaurioita (halkeamia, korroosiota ja lohkeilua) havaittiin myös muutamassa kohdassa seinää altaan alapohjan kohdalla. Altaan seinien vauriot heikentävät seinän kantavuutta, koska ulkopinnan raudoitteet ovat osin tuhoutuneet ja betonia lohjennut syvältä. Ulokkeet kannattelevat välipohjaa ja niiden vauriot heikentävät ulokkeen kantavuutta.

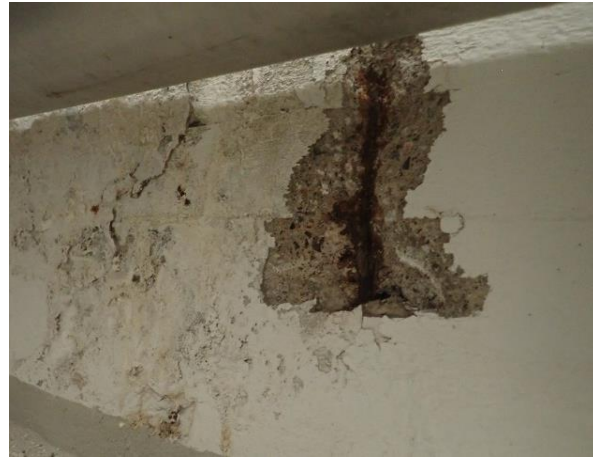
Vuotokohdista paljastettiin teräkset vasaroimalla. Merkittävimmät vauriot havaittiin vedenpoisto-kaivojen kohdalla konsolissa ja seinässä sekä konsoleissa altaan nurkissa. Näissä kohdissa seinän ja konsolin ulkopinnan raudotteet olivat ruostuneet lähes kokonaan (kuva 4.14 - kuva 4.17). Vauriokohtia vasaroimalla betonia lohkesi syvimmillään yli 50 mm syvyydeltä.

**Kuva 4.15 Vuotokohdasta vasaroimalla paljastettujen teräksien ruostuminen**

Altaan seinien ulkopinnan raudoitteet ovat pääosin lähellä pintaa ja karbonatisoituminen on saavuttanut raudoitteet. Raudoitteiden korroosio on mahdollista kosteusrasituksessa. Vuotokohdasta otetun kloridiprofiilin perusteella betonin kloridipitoisuus vuotokohdissa on haitallista raudoitteille ja kiihdyttää korroosiota merkittävästi.

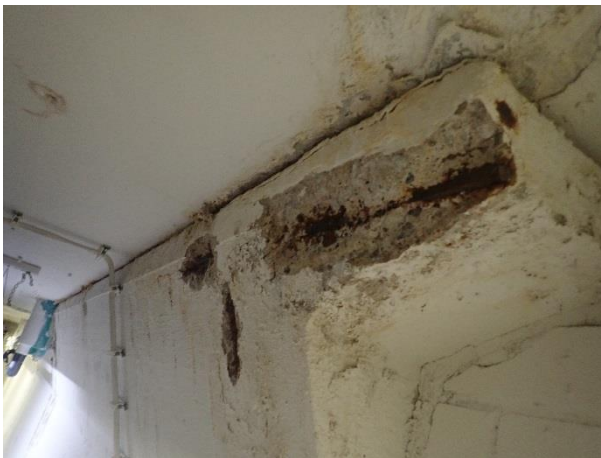
**Kuva 4.16 Nurkan vuotokohdasta vasaroimalla paljastettujen teräksien ruostuminen**

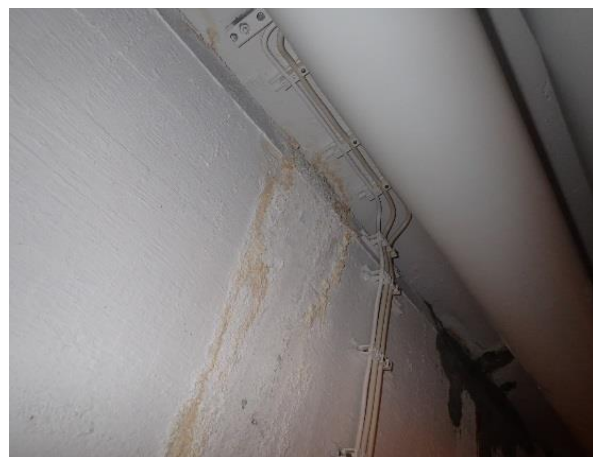
Kaksi vedenpoistokaivojen kohdista oli paikattu laastipaikkauksena (kuva 4.18). Seinäkonsolin ja välipohjan liitoskohdassa havaittiin useita vuotojälkiä (kuva 4.19). Välipohjassa havaittiin halkeamia ja niissä vuotojälkiä (kuva 4.20). Osa välipohjan halkeamista oli injektoitu ja laastipäikkattu (kuva 4.21).

**Kuva 4.19 Vuotokohta konsolin ja välipohjan liitoksessa**

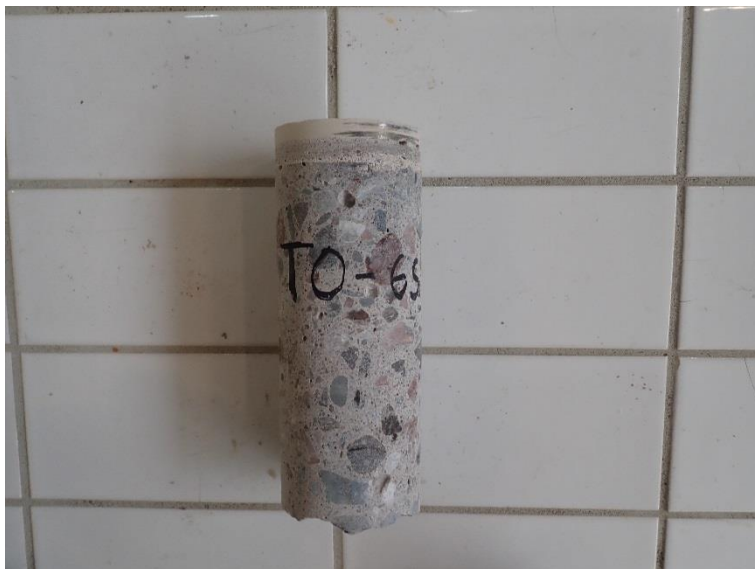
Kuva 4.23 Toiminta-altaan seinännäyte TO-6S.

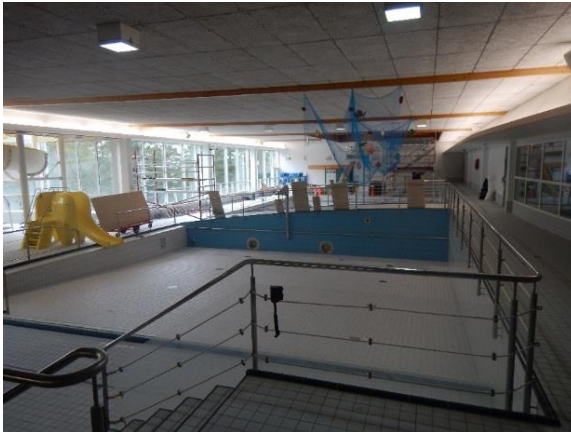
Tutkimushetkellä allas oli tyhjä ja puhdas (Kuvat 5.3 ja 5.4). Laatta on laatoitettu 10x10 cm<sup>2</sup> kokoisilla klinkkerilaatoilla ja seiniin on käytetty 20x10 cm<sup>2</sup> kokoisia klinkkerilaattoja. Altaan sisäpuolisia pintarakenteita tutkittaessa oli havaittavissa useissa vedenalaisissa laatoissa säröilyä lasituksessa. Seinien ja alapohjan liitokset olivat silmämääräisesti ehjiä.

**Kuva 5.3 Yleiskuva opetusaltaasta lastenaltaalta kuvattuna**

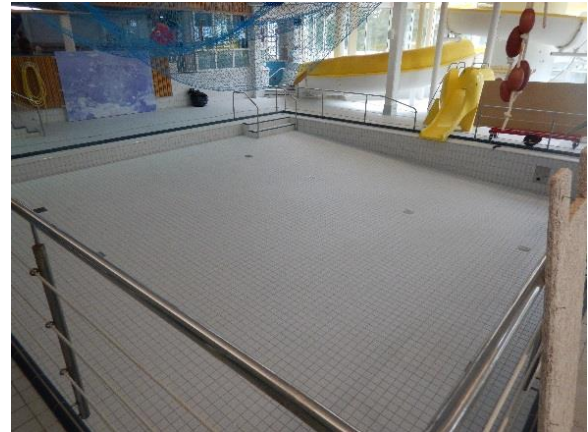
**Kuva 5.4 Yleiskuva opetusaltaasta toiminta-altaalta kuvattuna**

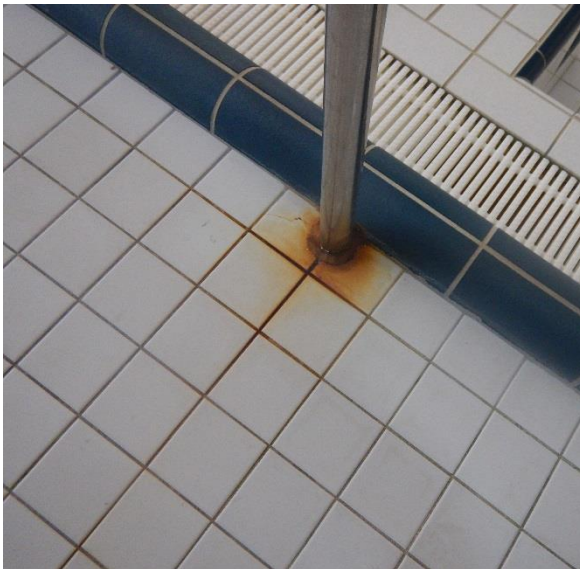
Opetusaltaan rappusilta havaittiin ruostetta käsijohteen juuressa (Kuvat 5.5 ja 5.6). Altaan muut allasvarusteiden kiinnitykset olivat paremmassa kunnossa.

**Kuva 5.5 Ruostetta käsijohteen juuressa altaan ulkopuolella**

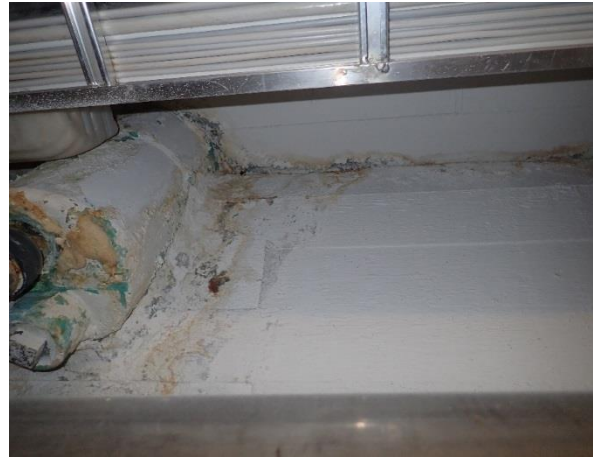
**Kuva 5.12 Vuotoa kaivon läpiviennissä eteläpuoleiselta huoltokäytävältä kuvattuna**

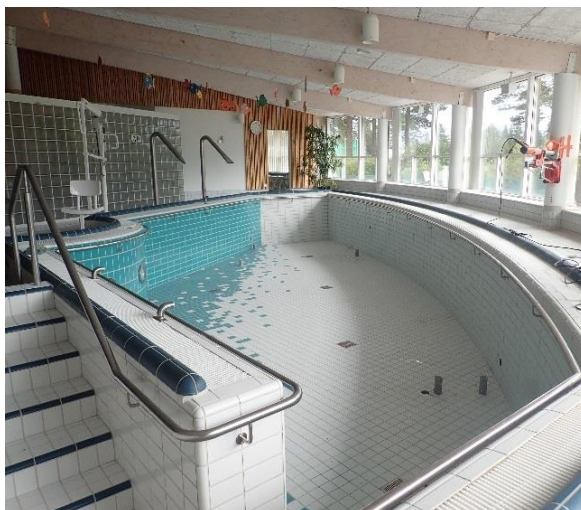
Tutkimushetkellä allas oli tyhjä ja puhdas (Kuva 6.2). Laatta on laatoitettu 10x10 cm<sup>2</sup> kokoisilla klinkkerilaatoilla ja seiniin on käytetty 20x10 cm<sup>2</sup> kokoisia klinkkerilaattoja. Altaan sisäpuolisia pintarakenteita tutkittaessa oli havaittavissa useissa vedenalaisissa laatoissa lasituksen säröilyä. Lisäksi havaittiin seinässä halkeilua (Kuva 6.4) ja ruosteen värjäytymiä (Kuvat 6.2 ja 6.3).

Kuva 6.2 Yleiskuvaa terapia-altaasta

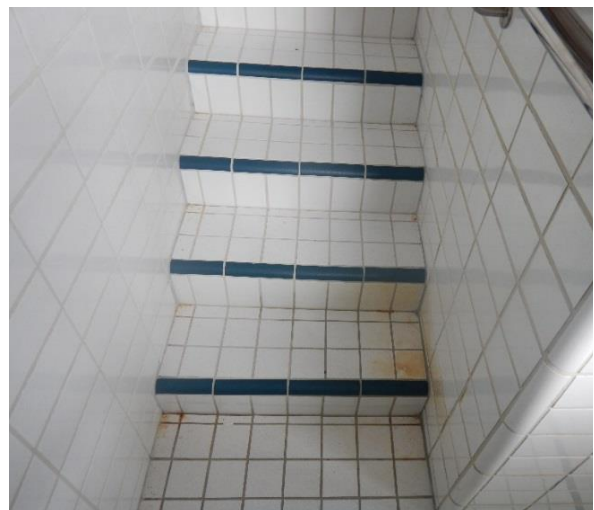
Kuva 6.3 Ruosteen värjäytymää rappusissa

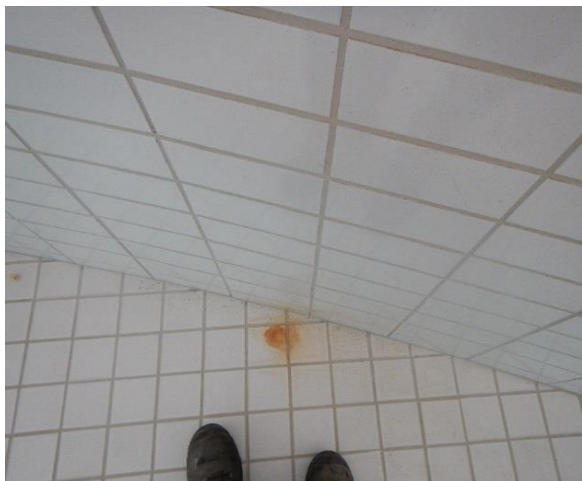
Kuva 6.4 Ruosteen värjäytymää altaan pohjalla

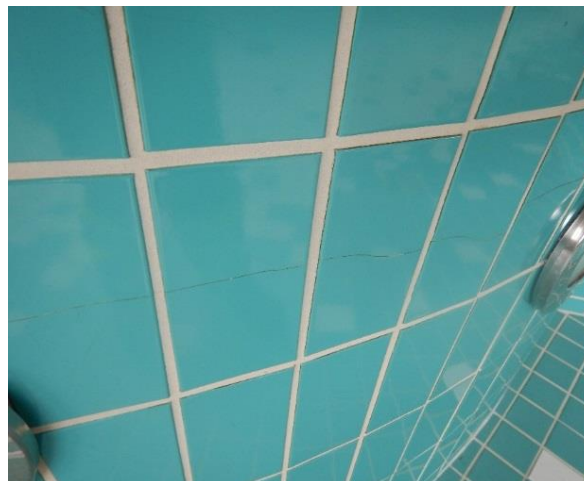
Kuva 6.5 Laatat haljenneet lamppujen välissä altaan seinällä

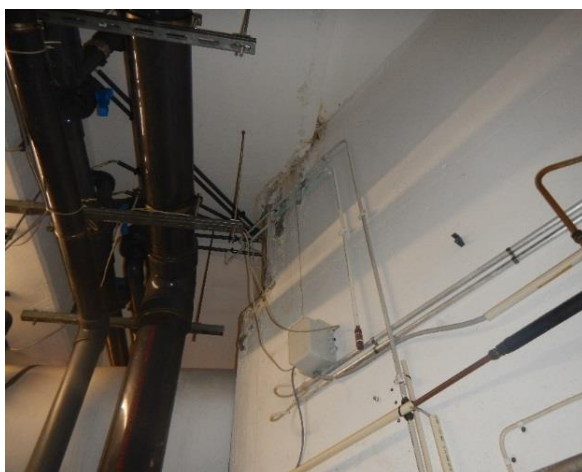
Allasta voitiin tarkastella kellarikerroksessa vain kahdelta sivulta, koska kuntosalin alakattorakenne esti tarkastelu. Merkittäviä ja arviolta aktiivisia vuotoja havaittiin terapia-altaan teräsrakenteella muutettujen portaiden kohdalla välipohjalaatan alapinnassa (Kuva 6.7). Kyseisessä vuotokohdassa havaittiin betonin lohkeamista, mutta lattian tasolta tarkasteltuna ei voida sanoa, mistä lohkeilu johtuu. Myös allastekniikan läpivientiputkien kohdalla havaittiin vuotoa (kuva 6.7).

Kuva 6.6 Suuri vuoto altaan vieressä aiheuttanut betonin halkeilua

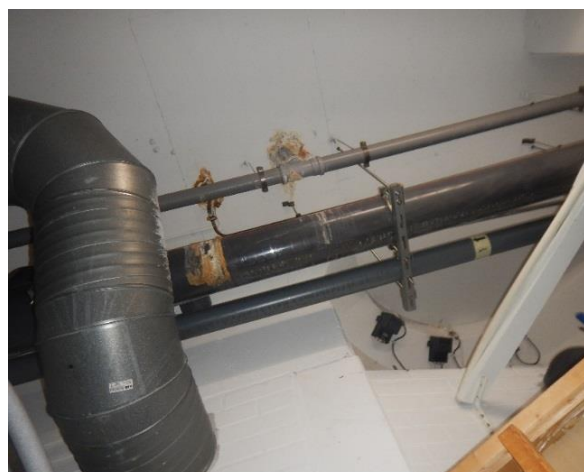
Kuva 6.7 Putken ympärillä vuotoa.

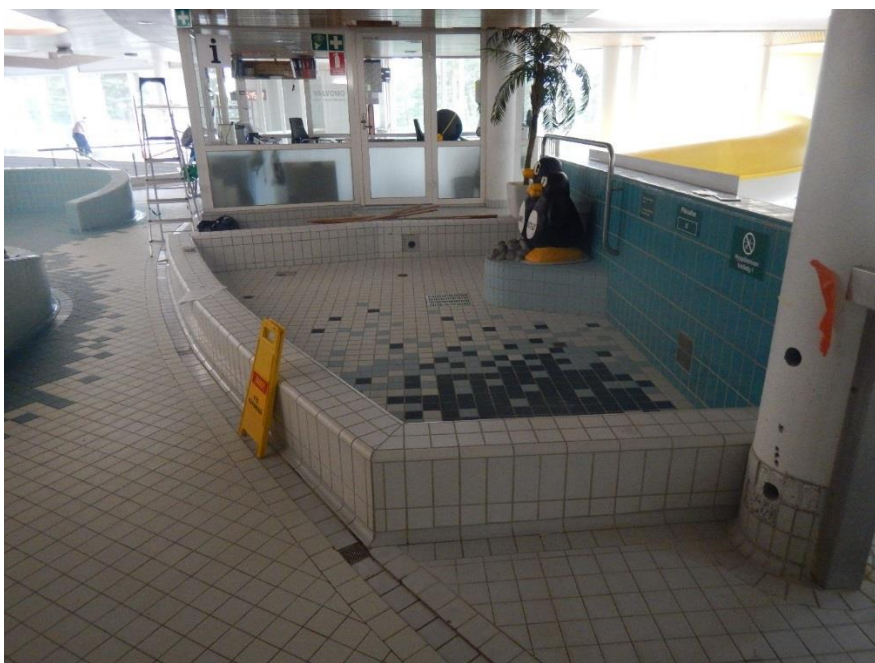
Tutkimushetkellä allas oli tyhjä ja puhdas (Kuva 7.2). Laatta on laatoitettu 10x10 cm<sup>2</sup> kokoisilla klinkkerilaatoilla ja seiniin on käytetty 20x10 cm<sup>2</sup> kokoisia klinkkerilaattoja. Altaan sisäpuolisia pintarakenteita tutkittaessa oli havaittavissa useissa vedenalaisissa laatoissa säröilyä. Muuten allas vaikutti hyväkuntoiselta, eikä merkittäviä vauriokohtia havaittu.

Kuva 7.2 Yleiskuva lastenaltaasta

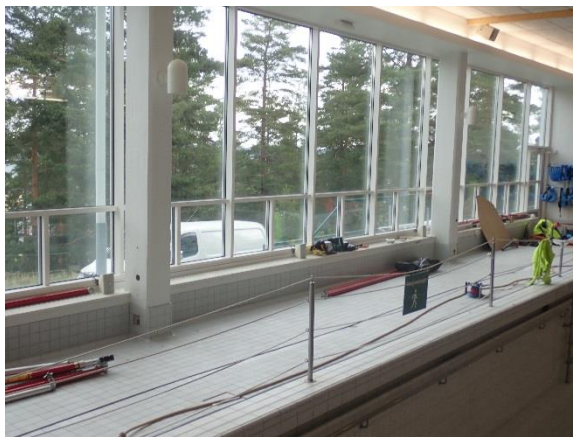
Aistinvaraisesti pilareissa ei havaittu vaurioita eikä merkkejä raudotteiden orastavasta korroosiosta. Pilareita roiskevedeltä suojaava laatoitus ulottui vain <400 mm korkeuteen lattiapinnasta (Kuvat 8.1-8.6). Terapia-altaan viereisissä pilareissa havaittiin joitakin kapeita <0,15 mm pääosin vaakahalkeamia, jotka sijaitsivat peitepaksuusmittarin perusteella hakaraudotteiden kohdalla.

Kuva 8.2 Toiminta-altaan viereiset pilarit

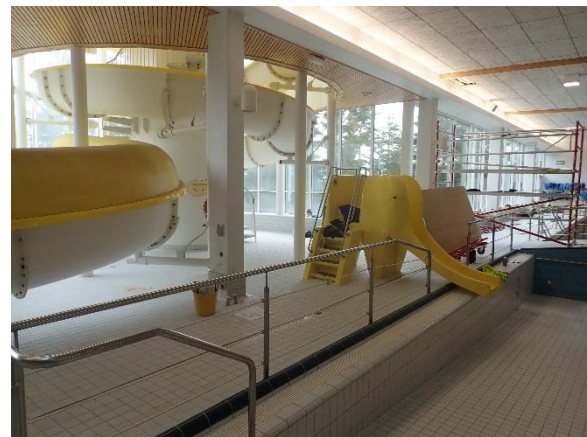
Kuva 8.3 Opetusaltaan viereiset pilarit

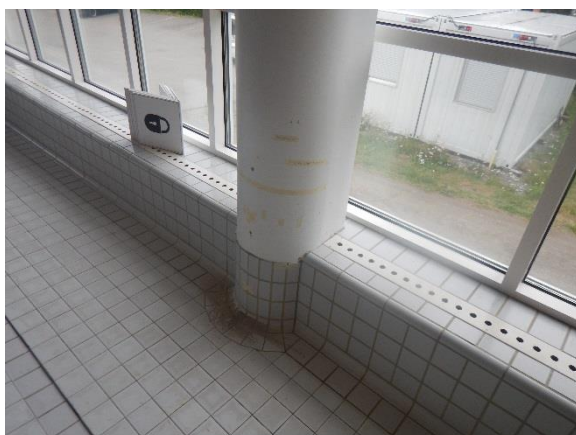
Kuva 8.4 Kuntouintialtaan viereinen pilari ulkoseinälinjalla

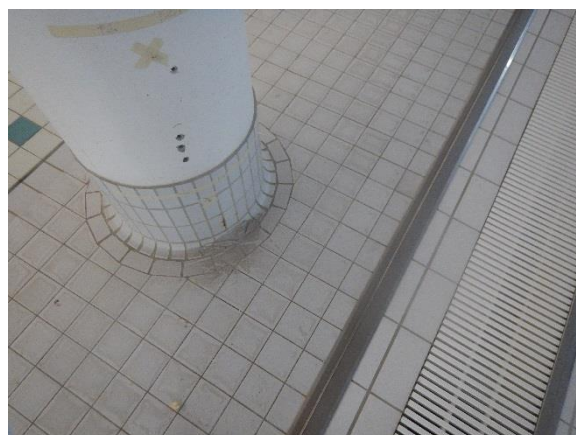
Kuva 8.4 Kuntouintialtaan viereinen pilari

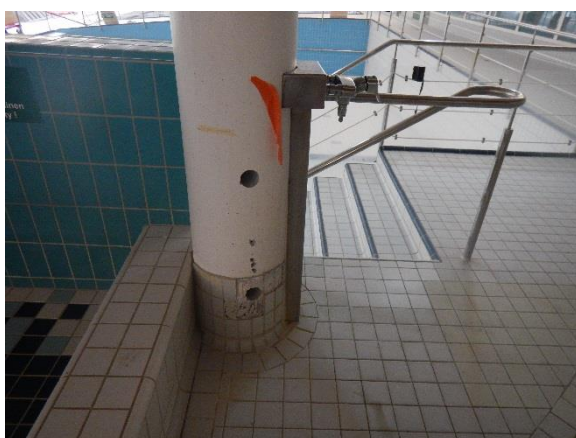
Kuva 8.5 Lastenaltaan viereinen pilari

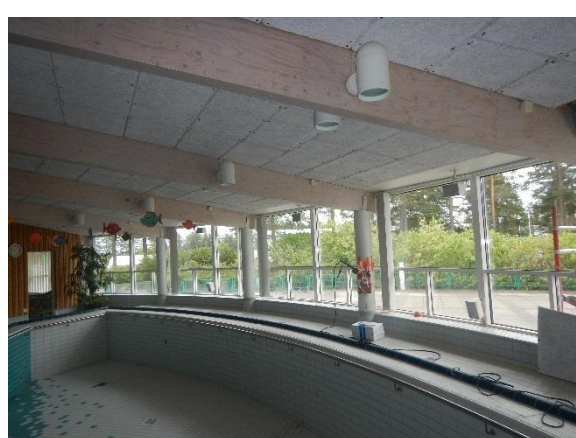
Kuva 8.6 Terapia-altaan pilari-palkkikehät

Pilareissa ei havaittu aistinvaraisesti merkittäviä vaurioita pinnalla eikä näytteenotossa. Terapia-altaan pilareissa havaittiin kapeita ( $<0,15$  mm) pääosin vaakahalkeamia, jotka sijaittivat betoni-peitemittarin perusteella hakaterästen kohdalla. Pilarit on suojattu alaosastaan  $<400$  mm korkeudelle laatoituksella, mutta vedeneristettä ei havaittu.

Karbonatisoituminen ei ole edennyt syvälle betoniin, lukuun ottamatta terapia-altaan pilaria. Terapia-altaan pilarissa karbonatisoituminen on edennyt keskimäärin 11 mm ja mahdollisesti saavuttanut tai tulee saavuttamaan lähivuosina hakarautoitteet paikoittain.

Betonin laatu ja kunto on hyvää-tydyttävää, paitsi terapia-altaan pilarissa laatu on välttävää. Mikrorakennetutkimuksissa ei havaittu rapautumaa, haitallisia huokostäyhteitä tai viitteitä alkali-silika-reaktiosta. Kaikkien näytteiden betonin vetolujuusarvot olivat hyvät (keskiarvo 3,0 MPa).

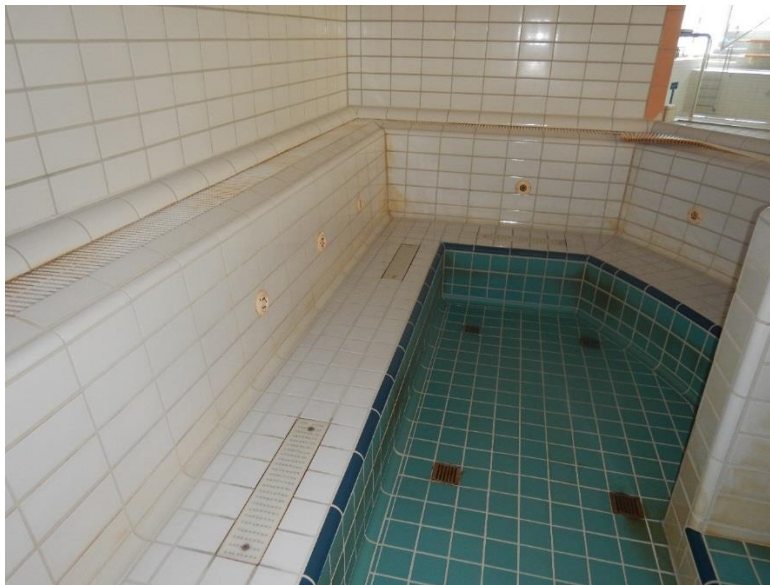
Havainnot altaista olivat vastaavia kuin terapia- ja kuntouintialtaasta (lasituksen säröilyä, yksittäisiä ruostevärjätymiä portaissa), mutta vedenpinnan alapuoliset laatat ja saumat ovat värjäytyneet enemmän. Liukumäkialtaan kellertävä väri on arviolta liuennut liukumäestä. Porealtaassa taas on tummentumia. (kuvat 9.1-9.4)

Kuva 9.1 Porealtaassa paljon allastekniikkaa

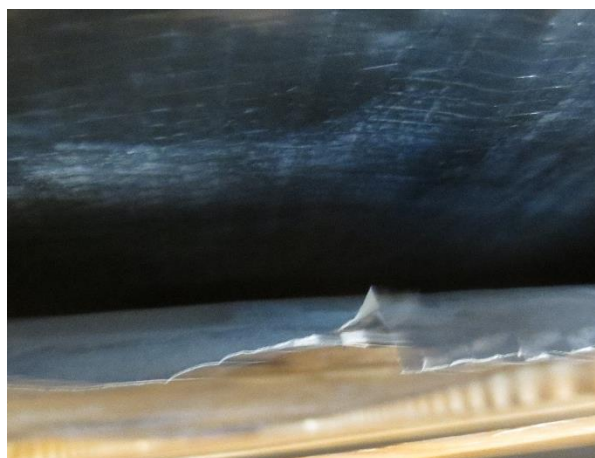
Aistinvaraisesti rakenneavauksista havaittiin, että 90-luvulla lisätty höyrynsulku on limitetty työ-  
ohjeiden mukaisesti 200mm saumakohdista päällekkäin, mutta saumakohtia ei ole tiivistetty ra-  
kennetyyppikortin mukaisesti höyrynsulkuteipillä ilmanpitäväksi. Höyrynsulku oli vastaavalla ta-  
valla tiivistämättä yläpohjan ja ulkoseinärakenteen liittymäalueilla.

Kuva 10.4. Yläpohjan höyrynsulkumuovin epätiivis teippaamaton limitys allashallin puolelta kuvattuna

vakioteholla. Pienestä paine-erosta huolimatta kaikissa tutkituissa liittymissä yläpohjassa olevat ilmavuotoreitit olivat merkittäviä ja rakenteen ilmatiiveys oli siten heikolla tasolla.

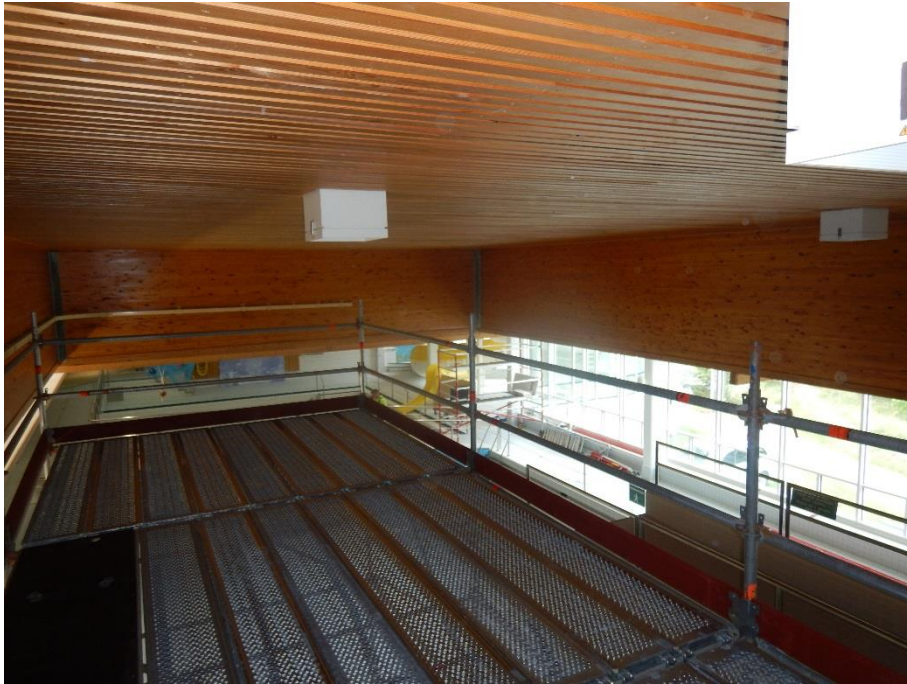
Liimapuupalkkien sisäpinnat ja liitokset tarkasteltiin telineeltä (kuva 11.4), mutta palkkien alapinnat oli listoitettu eikä niitä voitu havainnoida. Palkkien liitoskohdissa havaittiin vaakasuuntaisia halkeamia. Suurimmat halkeamat sijaitsivat palkin keskikohtaa hiukan alempana, pulttien kohdalla. Suurin primääripalkkien halkeama oli leveydeltään <10 mm ja pituudeltaan reilun metrin (kuva 11.5). Muuten suurimmat halkeamat olivat <5 mm ne kapenivat olemattomiksi noin puolen metrin matkalla (kuva 11.6). Näitä halkeamia oli sekä sekundääri että primääripalkeissa korkeintaan yksi per liitoskohta. Vastaavia, mutta pienempiä halkeamia (< 3 mm, < 300 mm) havaittiin lähes koko palkkien korkeudella. Liitoskohtia lukuun ottamatta palkeissa ei telineiltä havaittu merkittäviä halkeamia. Primääripalkin kyljessä havaittiin kosteus- ja ilmavuotojälkiä, mutta puukolla koestaen palkissa ei havaittu pehmeää (kuva 11.7).

**Kuva 11.4 Liimapuupalkit ja tutkimustelineet**

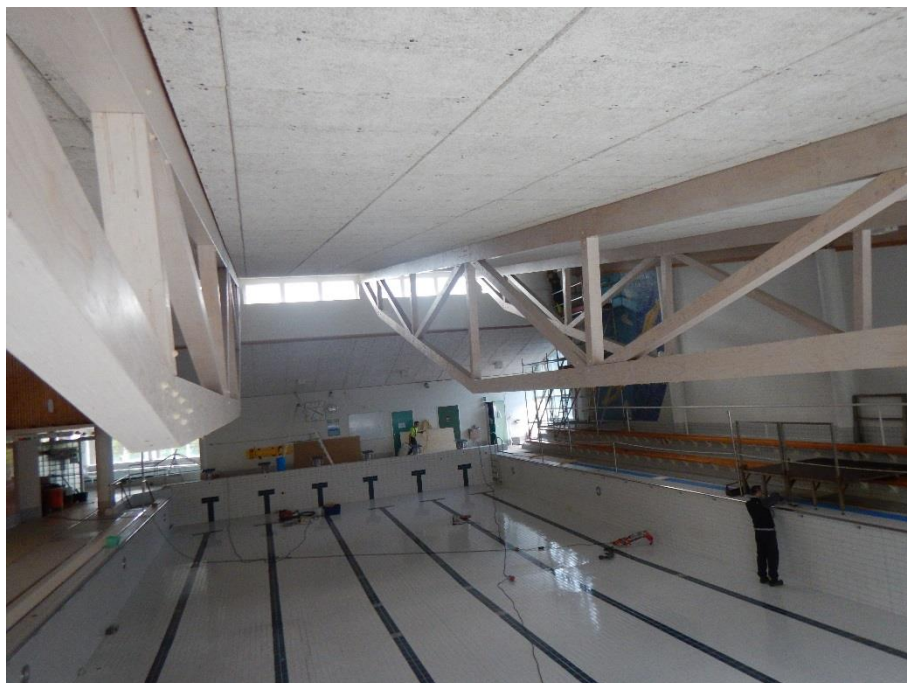
Kertopuuristikot tukeutuvat matalasta päästä D-muotoisten betonipilarien päälle ja korkeasta päästä betonipalkin päällä olevien nostojen päälle (kuva 11.11).

**Kuva 11.11 Yleiskuva kertopuuristikoista**

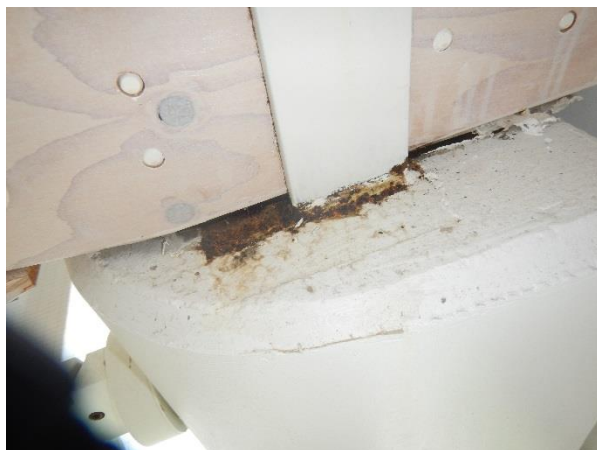
Matalan pään liitokset tarkasteltiin tikkailta ja niissä lähes kaikissa havaittiin pilarin yläpään kiinnityslevyn ja pystylattateräksen hitsausaumassa ruostetta (kuva 11.12). Ruostetta havaittiin myös ulkoseinälinjan palkkien vastaavissa kohdissa (kuva 11.13). Ristikoiden yläpään liitosta tarkasteltiin telineeltä teleskooppivarsikameran kanssa ja liitoksissa havaittiin arviolta ruostetta ja kyseisen ristikon kyljessä havaittiin mahdollisen valuman aiheuttamaa värjäymää (kuva 11.14). Osassa liitoksista ruostetta oli vain "pinnalla" ja hitsisauman maalipinta oli ehjä, mutta osassa hitsisauma, kiinnityslevy ja lattateräs/U-profiili olivat ruostuneet.

**Kuva 11.12. Ristikoiden matalan pään liitoksessa ruostetta**

Kertopuupalkkien ja -ristikoiden pilariliitosten teräsosissa havaittiin ruostetta ja epäpuhtauksia. Ruostuneet teräsosat suositellaan puhdistettavan ja maalattavan peruskorjauksessa.

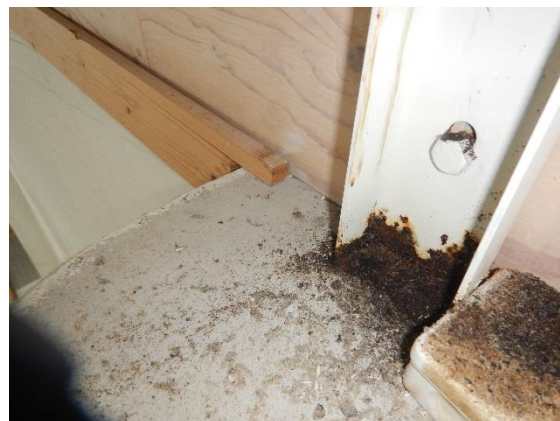
**Kuva 11.13. Tuulipilarin ja palkin liitoksessa ruostetta**

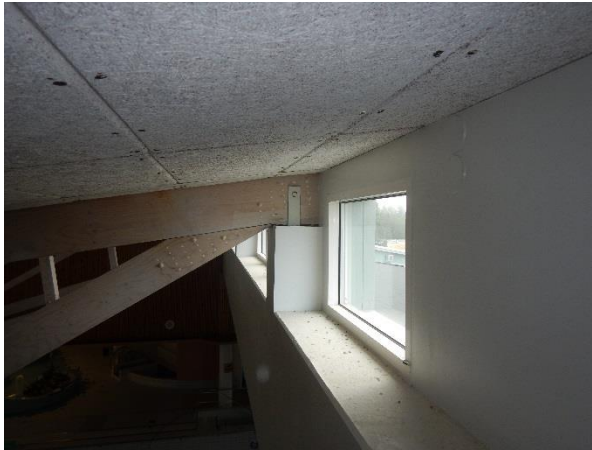
**Kuva 11.14. Ristikon yläpään liitos ja vuotojälki ristikossa**

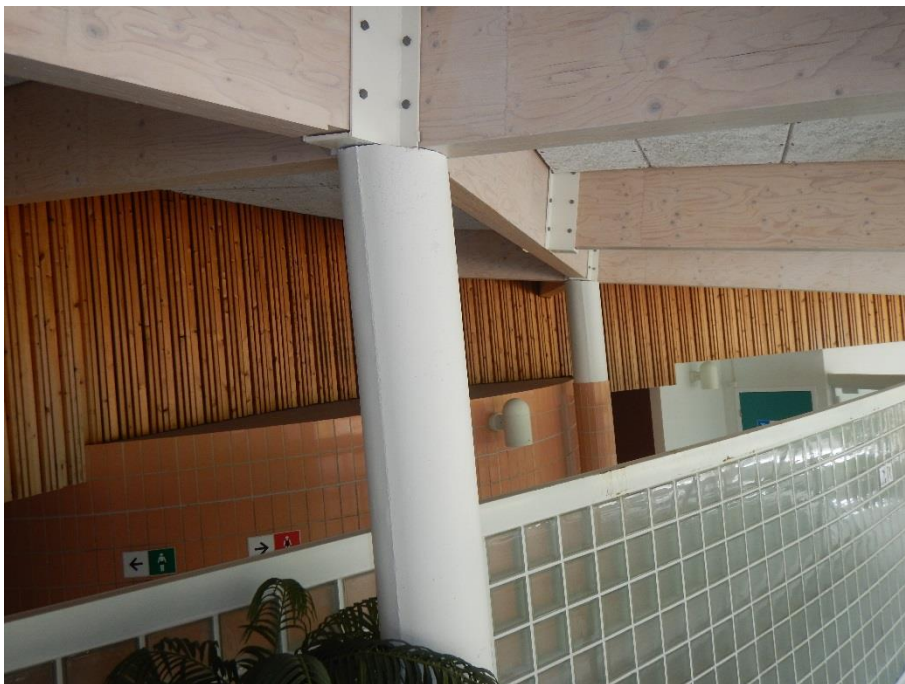
Terapia-altaan alueen kertopuupalkit tukeutuvat pääosin pyöreiden betonipilareiden päälle (kuva 11.6). Liitokset ja palkit tarkasteltiin tikkailta tai teleskooppikameralla. Pilarien yläpäässä on kiinnityslevy, johon teräslatat on hitsattu ja muutamissa näistä havaittiin vastaavia vaurioita kuin ristikoiden liitoksissa (kuva 11.17). Useamman palkin tukeutuessa samaan pilariin tai palkkien toisiinsa on se toteutettu palkkikenkä teräsosilla, joissa ei havaittu vaurioita. Palkeissa havaittiin jonkin verran yksittäisiä, kapeita ( $<0,15$  mm) muutaman kymmenen sentin mittaisia vaakahalkeamia (kuva 11.18).

**Kuva 11.16 Yleiskuva kertopuupalkkien liitoksista**

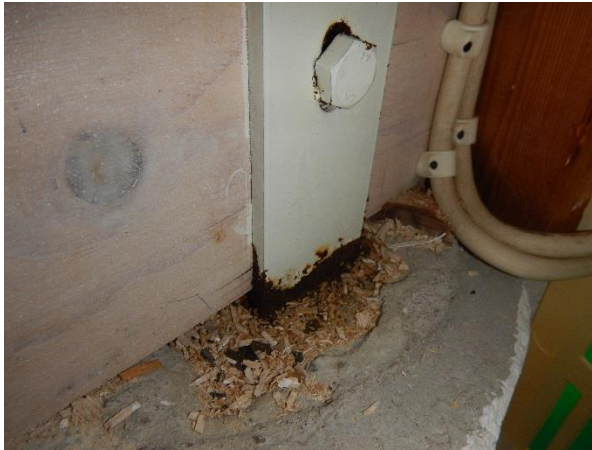
**Kuva 11.17. Ruostetta palkin liitoksessa (lastut yläpohjan rakenneavauksesta tippuneita)**

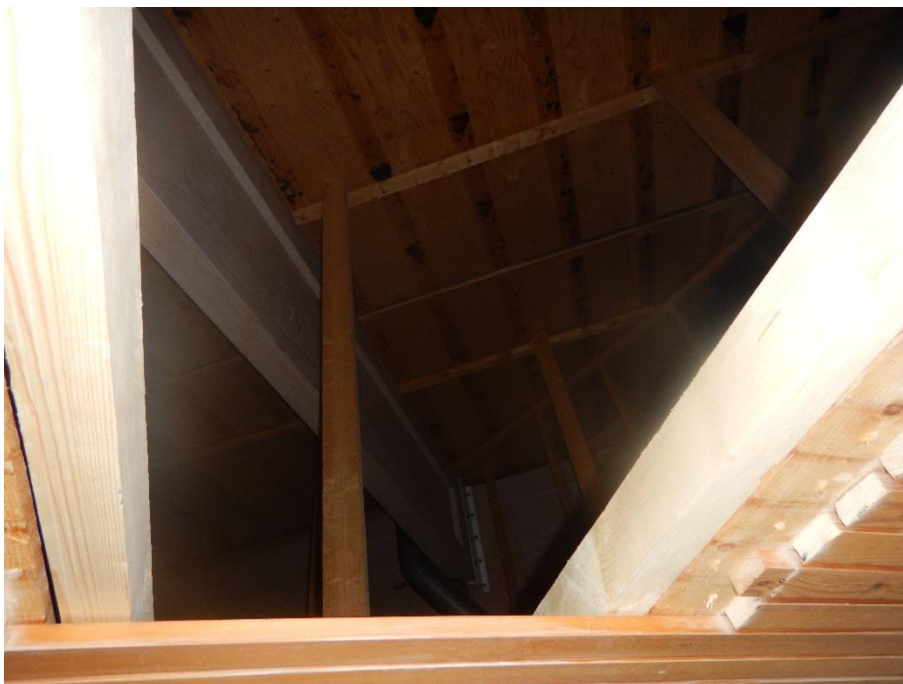
Keskialueella on rima-alakatto eikä yläpohja rakenteita voitu tarkastella kuin lasten altaan läheltä tehdystä rakenneavauksesta. Yläpohjassa havaittiin maxi-niskapalkki ja siihen palkkikengällä liitetyvä maxi-kertopuupalkki (kuva 11.19). Havaintojen perusteella rakenne on suunnitelmien mukainen eikä vaurioita havaittu.

**Kuva 11.19 Yleiskuva kertopuupalkkien liitoksista**
