# Neidonkeitaan tarveselvitys

Jukka Vienonen  
5.3.2018

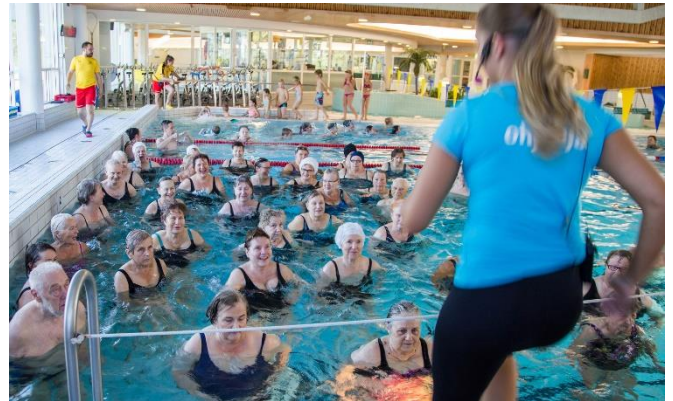
Suurin allas on kuusiratainen 25 metriä pitkä kuntouintiallas, joka on vesipinta-alaltaan 312,5 m<sup>2</sup>, jonka allasvesijärjestelmän kokonaismäärä on 428m<sup>3</sup>. Allas on kauttaaltaan matala, päädyissä syvyyttä on vain 1,2m ja keskellä 1,4m. Veden lämpötila on 27 °C. Altaan mataluus on turvallisuusriski erityisesti lähtökorokkeiden päässä, jossa vettä pitäisi olla vähintään 1,7 m. Kuntouintiallasta käyttävät kuntouimareiden lisäksi ala- ja yläkoululaiset, uimaseura ja uimakoulut sekä vesijumppaajat. Lisäksi aukioloaikojen ulkopuolella harjoittelemassa käyvät myös retkimelajat sekä kanoottipoolonpelaajat. Loma-aikoina altaassa on kolmella radalla lapsille suunnattutoimintarata. Kuntouintiallas on ajoittain erittäin ruuhkautunut, jolloin kapea rataleveys (2m) lisää ahtauden tunnetta. Uimareiden kädet ylittävät ja jalat alittavat rataköydet, jolloin lähellä jumppaavat vesivoimistelijat ovat vaarassa. Hyvin usein kuntouimareilla on käytössä vain kaksi rataa, jolloin hitaammat uimarit ovat nopeampien tiellä. Altaan ollessa vain 25 metriä pitkä on ohittaminen hyvin vaikeaa tällä matkalla. Altaan keskelle syvenevä profiili on huono vesijumppia pidettäessä, koska matalammat päädyt täyttyvät ja ohjaaja on lavalla ohjattaessa melko kaukana jumppaajista. Toisaalta matala syvyys on melko hyvä lyhemmillekin jumppaajille. Altaaseen pääsee sekä tikkaita että portaita pitkin. Niiden sijoittelu on kuitenkin huono, koska tikkaat sijaitsevat samalla laidalla katsomon puolella ja portaat toisella. Näin huonojalkaiset vesijumppaajat joutuvat menemään altaaseen tikkaita pitkin, jos eivät uskalla sukeltaa rataköysien ali. Vesijumppat on äänentoiston takia pidettävä juuri katsomon puolella. Musiikki ja ohjaajanäänet kuuluvatkin jumppien aikana pitkin hallia häiriten muita toimintoja. Kuntouintialtaan vesikourut ovat myös hyvin äänekkäät varsinkin, jos altaassa on joku tapahtuma, joka aiheuttaa allasveden pinnan rikkoutumisen.

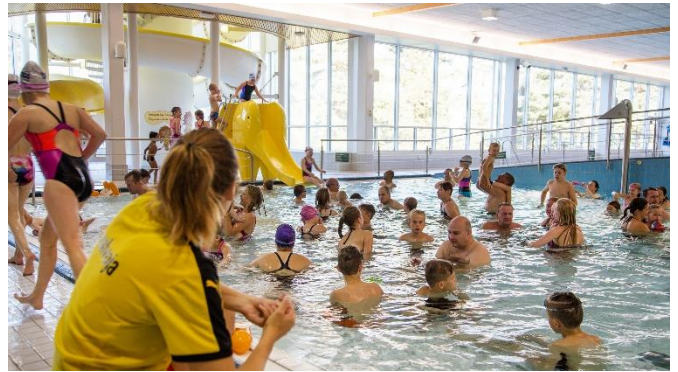
Erityisesti iltaisin ja viikonloppuisin opetus- eli lastenallas (32 °C) on todella ruuhkainen. Allas on kooltaan 10m x 10,4 m = 104 m<sup>2</sup> ja syvyyttä on 0,3 - 0,9 m. Altaan yhdellä sivulla on lasten vesiliukumäki, jonka ns. varoalue pienentää altaan pinta-alaa. Allasprofiili on loistava uinninopetuksen kannalta, ja lämmin vesi saa viikoittain kehuja asiakkailta. Allas jaetaan iltapäivisin ja iltaisin uimakoulujen ajaksi (klo 15.00 - 18.00) puoliksi, jolloin asiakkaille jää verrattain pieni tila. Liukumäki laskee tälle puolelle, jolloin vaaratilanteita sattuu aika ajoin. Myöhäisempiäkin uimakouluja on toivottu, mutta altaan ruuhkautumisen ja metelin takia niitä ei tällä hetkellä pystytä tarjoamaan. Päivisin allasta käytetään alakoululaisten uimaopetukseen. Sateisina päivinä isojen koululuokkien opettaminen on hankalaa, kun allas täytyy jakaa, jotta pikkulapset vanhempineen mahtuvat myös uimaan. Naapuripaikkakuntien koulut haluaisivat myös varata allasta opetuskäyttöön, mutta tällä hetkellä tilaa ei voida vuokrata, koska se on kaupungin omien koulujen käytössä päivittäin. Alkuperäisen uimahallin lastenallas jäi Neidonkeitaan kahvion lattian alle, josta se lienee otettavissa käyttöön melko helposti. Viikonloppuisin altaassa pidetään osittain aukioloaikojen ulkopuolella vauva- ja perheuintia, sekä uimaseuran uimakouluja. Myös kerran viikossa kokoontuville uimakerhoille olisi enemmän kysyntää, kuin tilan puolesta pystytään tarjoamaan.
